# Besiktningssprotokoll

Anticimex Försäkringsbesiktning i samarbete med Fastighetsbyrån

Fastighetsbeteckning: Granshult 4:4	
Fastighetsadress: Granshult 5	
Postnummer: 564 91	Ort: Bankeryd

Besiktningdatum: 2026-05-27	Protokollnummer: 69695970
Temperatur: 12 °C	Väderlek: Halvklart
Tekniker: Tomas Odelrot	
E-post: tomas.odelrot@Anticimex.se	
Kontor: Jönköping	
Närvarande: Fastighetsägare

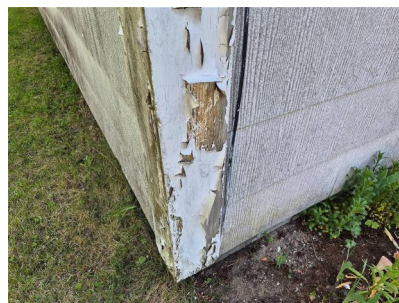
Fasadens trädetaljer/takfot är i behov av målning/underhåll.

Fasadbeklädnad och träkonstruktioner där målningsbehov finns riskerar att få fukt- och rötskador på grund av sämre vattenavvisande förmåga. För att öka livslängden på fasadbeklädnaden rekommenderas målning och underhåll.

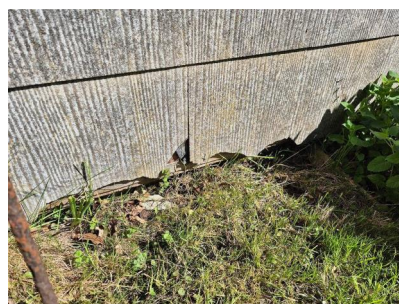
Sprickor finns i fasaden.

Detta kan leda till fukt- och frysskador i konstruktionen.

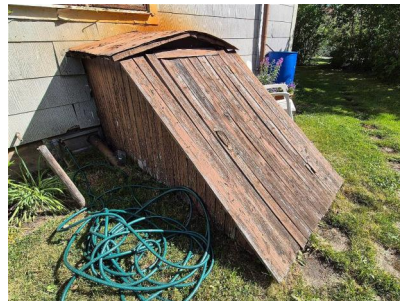
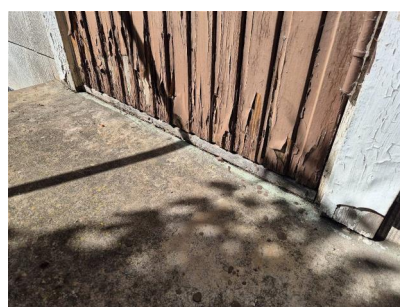
Dörrar är i behov av målning/underhåll.

Dörrar där målningsbehov finns riskerar att få fukt- och rötskador på grund av sämre vattenavvisande förmåga. För att öka livslängden på dörr rekommenderas målning och underhåll. Större skador finns på dörrar till och i källaren.

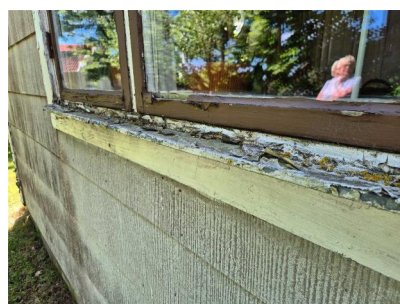
Fönster är i behov av målning/underhåll.

Fönsterbågar och fönsterkarmar där målningsbehov finns riskerar att få fukt- och rötskador på grund av sämre vattenavvisande förmåga. För att öka livslängden på fönster rekommenderas målning och underhåll. Svag lutning på några underbleck.

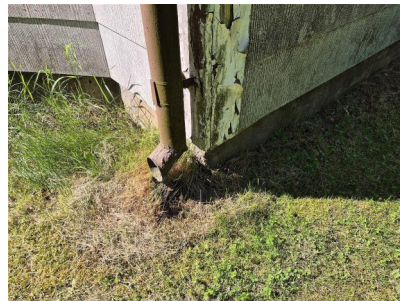
Stuprör är inte anslutet till markledning.

Stuprör som inte är anslutet till markledning kan medföra en ökad fuktbelastning på grundkonstruktioner som i sin tur kan leda till fuktrelaterade skador.

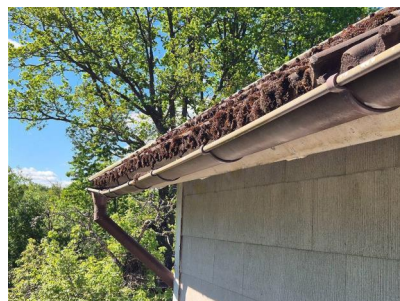
Hängrännor är äldre lutar fel.

Samt äldre stuprör.

När hängrännor har en felaktig lutning (bakfall) finns risk att regnvatten svämmas över vilket i sin tur kan leda till fuktskador på fasad och sockel.

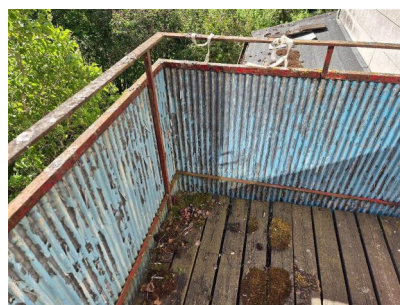
Balkongräcke och balkonkonstruktion är i behov av målning/underhåll.

Balkongräcke och konstruktioner där målningsbehov finns riskerar att få fukt- och rötskador på grund av sämre vattenavvisande förmåga. För att öka livslängden på balkongen rekommenderas målning och underhåll.

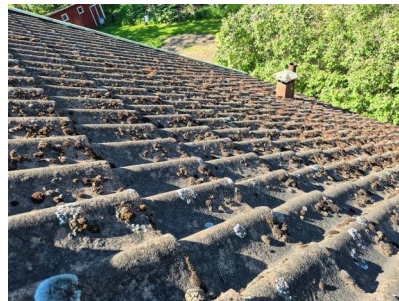
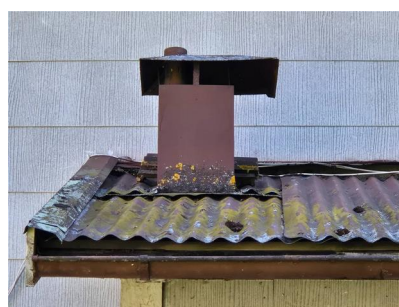
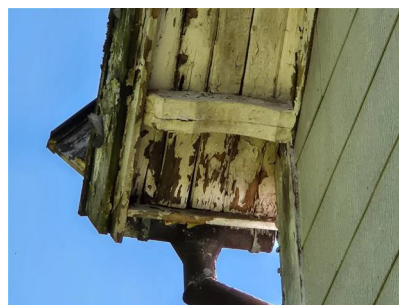
Yttertaken är äldre.

Gäller alla tak och balkonggolv. Takpannor, plåtdetaljer, papp och underlag är äldre. Eftersom husets taktäckning är äldre har det ett minskat motstånd mot vatteninträngning. Detta i sin tur kan leda till fuktskador på träläkt och vidare ner i underliggande konstruktioner. Skador på takfot finns.

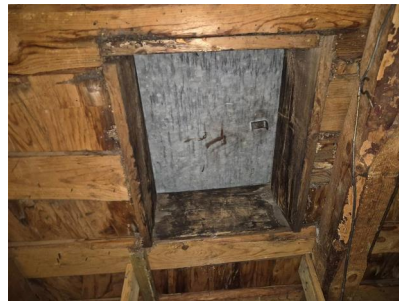
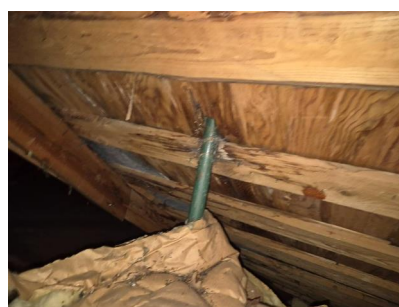
Vid kontroll av vinden uppmättes fuktvärden under kritisk fuktnivå för mikrobiell tillväxt och en normal lukt upplevdes. Fuktkvoten i underlagstak/takbjälkar uppmättes till 14%. Riskgränsen är över 17%. Torra missfärgningar förekommer som behöver hållas under uppsikt då yttertaket är äldre.

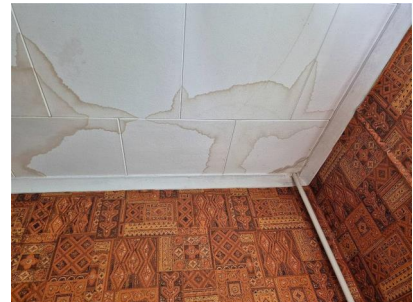
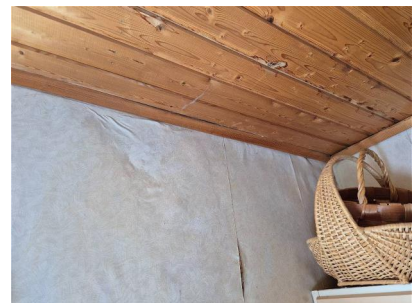
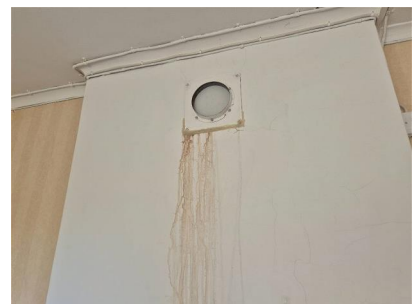
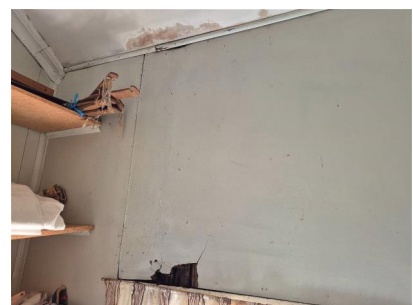
Ytskikt som är sneda och har sprickor förekommer.

är vanligt i denna typ av hus när man ser till ålder och konstruktion.

Torra missfärgningar förekommer.

Vissa är under äldre yttertak.

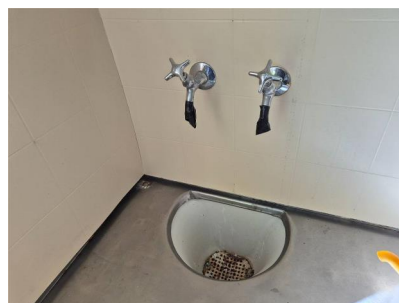
Funktion på vattenkran och avlopp är oklar.

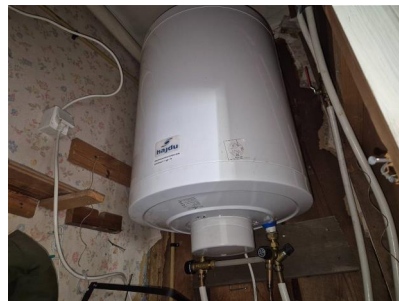
Vattenkär är olämpligt placerad.

När det finns i ett utrymme utan tätskikt ökar risken för fuktrelaterade skador i omkringliggande konstruktioner vid ett läckage.

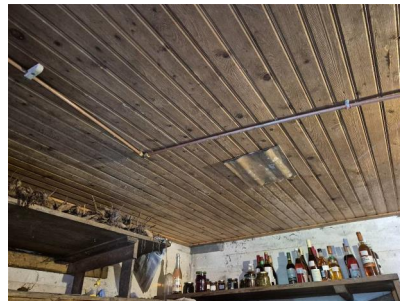
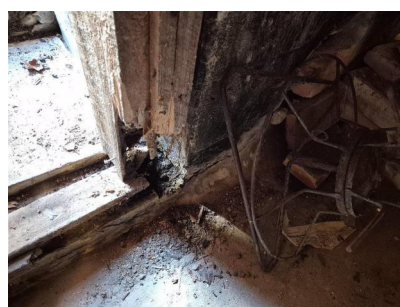
Skadat/fuktigt trä finns runt/på dörr.

Innertak hade förhöjda fuktvärden. Fuktkvoten var där 18%. Riskgränsen är över 17%. Allt trä behöver bli torrare. Annars risk för större skador. Säkerställ att det blir torrare. Översyn av kringliggande konstruktioner rekommenderas.
