Nödinge 1:205

Fyrklövergatan 155

Uppdragsnummer	O32301
Besiktningsdatum	2026-05-27
Besiktningföretag	OBM Besiktning Väst AB
Besiktningförrättare	Daniel Thelin
Närvarande	Säljare
Giltig till och med	2027-05-27

Byggnadsbeskrivning	Byggnadsår
1½ plans mellanliggande radhus på platta på mark.	1976
Till eller ombyggnad	Övrigt
	Huset möblerat, besiktning av uterum/sidobyggnad ingår ej i besiktningssupdraget

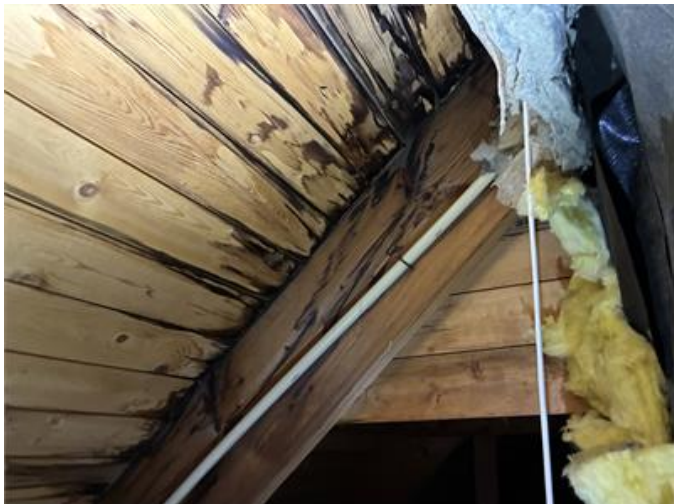
Fuktfläckar förekommer i underlagstaket, dessa fuktfläckar var vid besiktningstillfället torra och bedöms vara från tiden innan takomläggningen. Det rekommenderas att dessa hålls under uppsikt och ökar fuktfläckarna i storlek eller annan förändring sker bör kontakt tas med en fackman för erforderliga åtgärder.

Sidovind: Missfärgningar finns på sidovind åt väst, torrt vid besiktningstillfället.

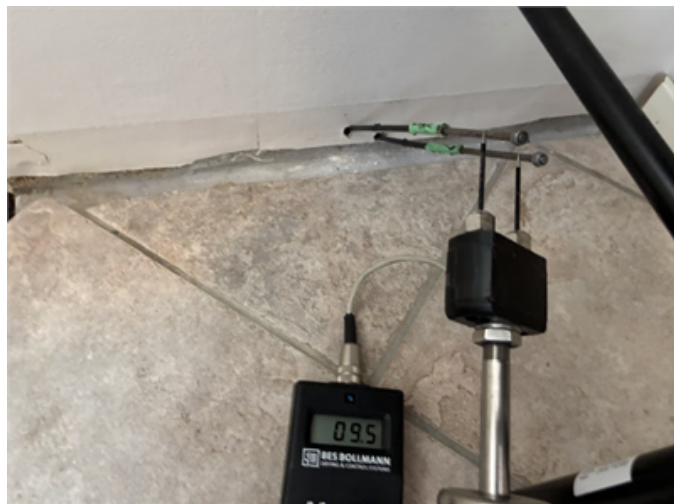
Bilden visar fuktkvotsmätning i entréhall, gränsvärde är 17%FK.

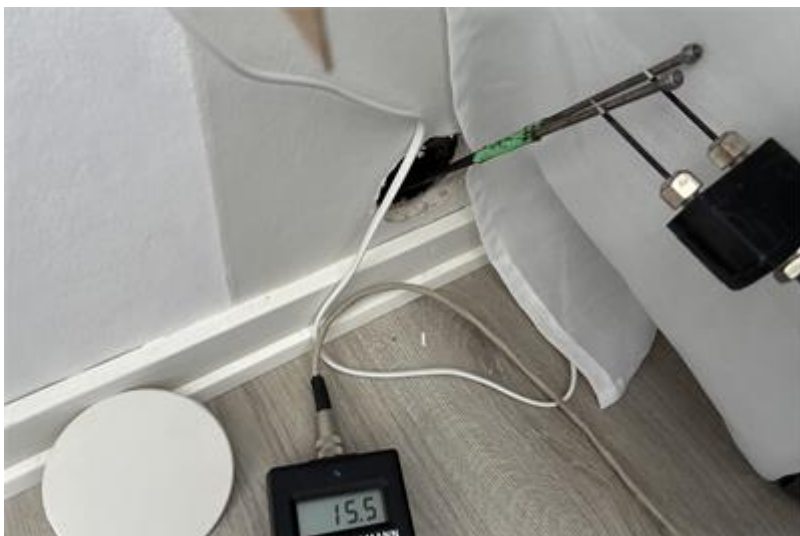
Kontroll av konstruktionen gjordes via befintligt provhål i vardagsrum (syll) samt bakom sockel i entréhall (syll). Fuktvärden under gränsvärdet för mikrobiell tillväxt uppmättes. Fuktkvoten uppmättes till 15-16% i vardagsrum och 9-10% i entréhall. Risk för mikrobiell tillväxt föreligger vid en fuktkvot på 17%. Risk för rötskador föreligger vid en fuktkvot på 28%.
