Fastighetsuppgifter

Fastighetsbeteckning
Torp 2:132
Adress
Lagman Algots väg 7
443 34 Lerum

**Besiktningssuppgifter**

Uppdragsnummer	O32360
Besiktningsdatum	2026-05-28
Besiktningföretag	OBM Besiktning Väst AB
Besiktningförrättare	Markus Grunditz
Närvarande	Säljare, mäklare
Giltig till och med	2027-05-28

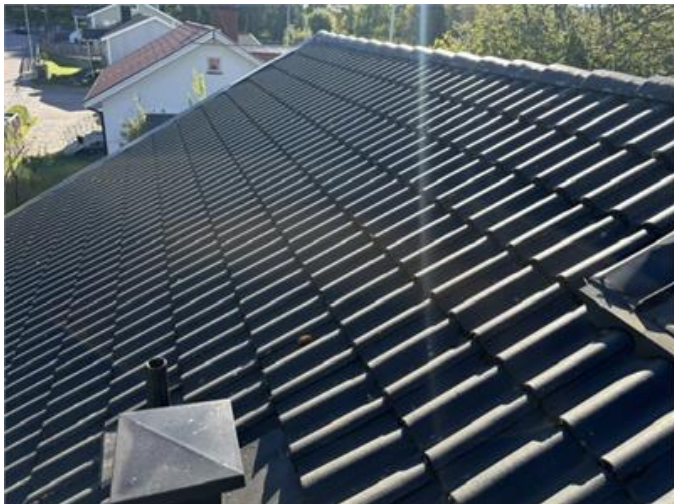
Bilden visar vy av tak.

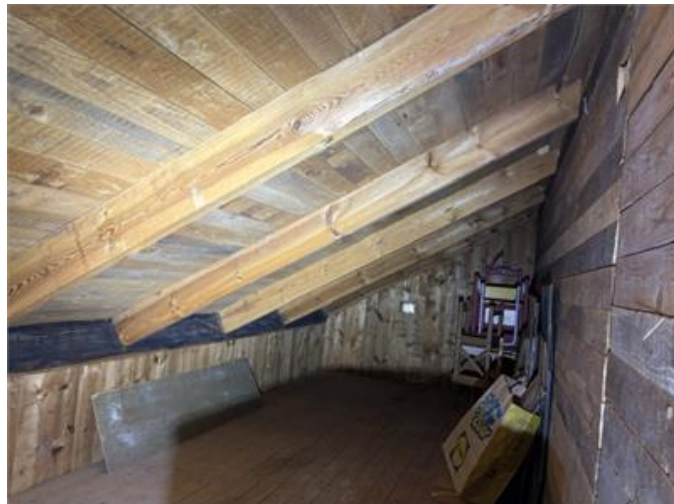
Om det finns brister i tätningen mellan ett kallt och ett varmt utrymme finns det en risk att relativt varm och fuktig luft kommer ut från det varma utrymmet till det angränsande kalla utrymmet och träffar en kall yta och kondenserar. Missfärgning är en indikering på att inneluften har kommit ut i vinden så att ett gynnsamt klimat för en mikrobiell tillväxt har uppstått. Det kan vara en indikering på att ventilationen inomhus är undermålig. För detta fortgå finns det en risk att man kan få skador på konstruktioner som i en förlängning påverkar byggnaden negativt. Konturerna på missfärgningarna kan t.ex. ritas in för att få en bättre kontroll över missfärgningarna, skulle de öka i omfattning bör kontakt tas med en fackman för vidare kontroll/åtgärd.

Bilden visar vy av sidovind.

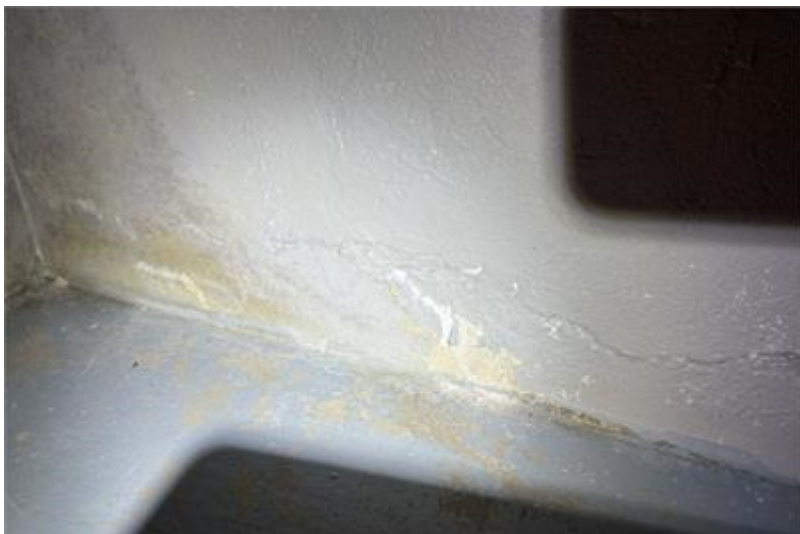
Kontroll av konstruktion/fuktkvotsmätning i källaren är ej utförd p.g.a. att det inte finns några riskkonstruktioner i utrymmet. Puts/färgsläpp noterades i mindre omfattning i vissa väggar.

Trädetaljer i form av t.ex. trösklar, hyllor m.m. förekommer i utrymmet, dessa riskerar att drabbas av fuktskador och kan med fördel avlägsnas.
