# Besiktningssprotokoll

Anticimex Försäkringsbesiktning i samarbete med Fastighetsbyrån

Fastighetsbeteckning: Infanteriet 10	
Fastighetsadress: Infanterigatan 63	
Postnummer: 723 50	Ort: Västerås

Besiktningdatum: 2026-05-22	Protokollnummer: 69707537
Temperatur: 16 °C	Väderlek: Molnigt
Tekniker: Fredrik Olander	
E-post: fredrik.olander@anticimex.se	
Kontor: Västerås	
Närvarande: Einar Tufvesson samt flertalet släktingar var på plats i huset under besiktningen.

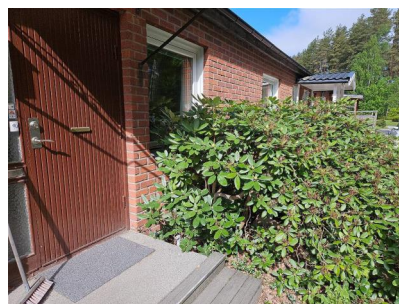
Växter finns i anslutning till byggnaden.

När det finns rabatter och växter nära byggnaden finns risk att fukt stannar kvar i väggarna. Detta kan i sin tur orsaka invändiga fuktskador. Växternas rötter kan också skada grundmuren och sätta dräneringsledningen ur funktion.

Området närmast huset rekommenderas att vara fritt från växtlighet.

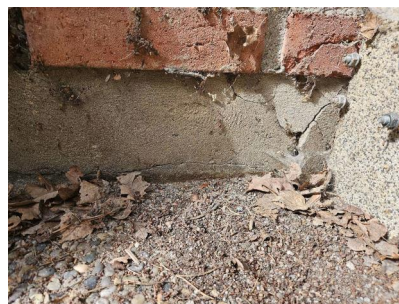
Mindre sprickor finns i sockeln.

Bedöms ej ha lett till bakomliggande skador.

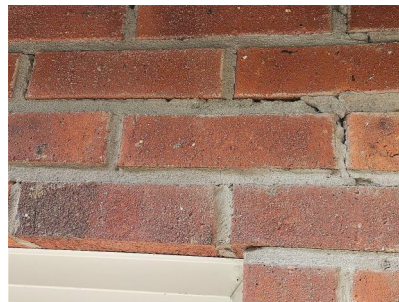
Mindre sprickor finns i tegelfasaden. Normalbild.

Dessa bedöms inte ha lett till bakomliggande skador.

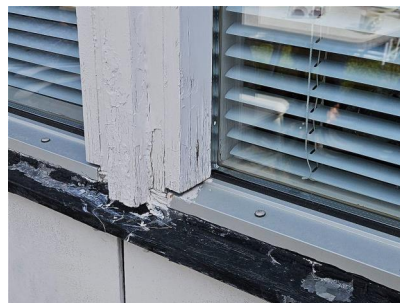
Mindre torrspäckor på enstaka fönster på innergården.

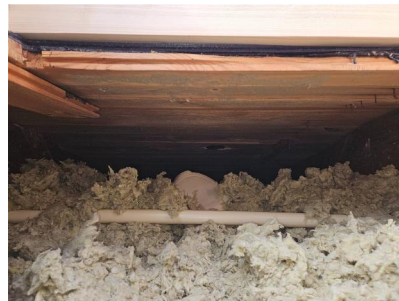
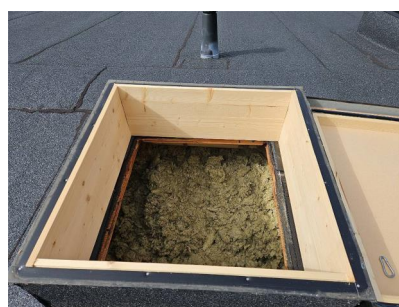
Besiktningbar vind finns inte av utrymmesskäl. Av vad som syns från luckan finns inget avvikande att notera på underlagstaket.

Fuktkvoten uppmättes till under 7% i underlagstak.

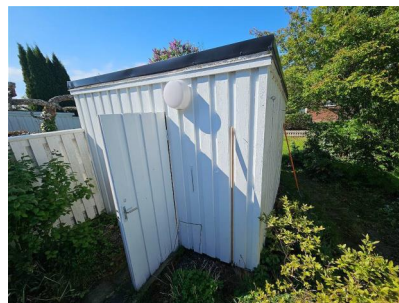
Fasadpanelen är i behov av målning/underhåll.

Fasadbeklädnad och träkonstruktioner där målningsbehov finns riskerar att få fukt- och rötskador på grund av sämre vattenavvisande förmåga. För att öka livslängden på fasadbeklädnaden rekommenderas målning och underhåll.

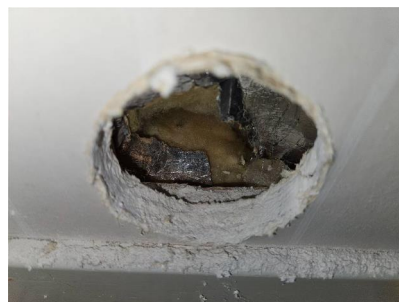
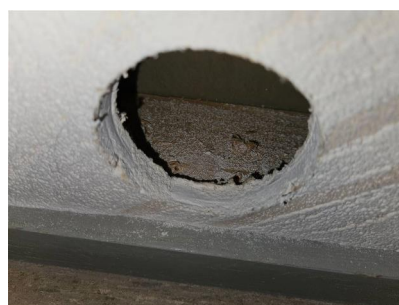
Vid kontroll av konstruktion uppmättes fuktvärden under kritisk nivå för mikrobiell tillväxt och normal lukt upplevdes.

Grundläggningen består av en betongplatta på mark utan underliggande isolering och med ytskikt dikt an betongen.

Fuktkvoten uppmättes till 13 % i ytterväggssyll i sovrummet som angränsar till entréhallen.

Fuktkvoten uppmättes till under 7% i innerväggssyll mellan sovrum och duschutrymme.

Flytande golvkonstruktion och eventuella väggssyllar riskerar att drabbas av fuktskador på grund av naturlig fuktpåverkan om fuktskyddet är bristfälligt utfört alternativt saknas. Fuktvandring kan ske från marken genom betongen till organiskt material genom så kallad kapillärsugning och diffusion, vilket kan leda till skador med lukt av mikrobiell karaktär. Om väggssyllarna är tryckimpregnerade kan även en kemisk lukt förekomma.

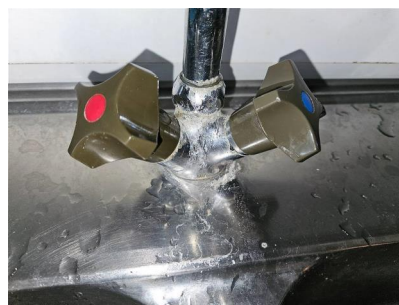
Fuktskydd finns inte i diskbänkskåp.

Läckage vid vattenblandare.

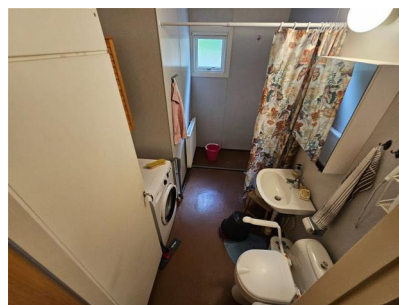
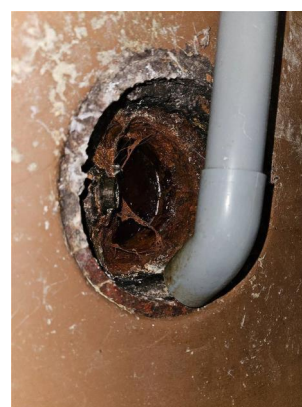
Våtutrymmet har äldre yt-/tätskikt.  
Krympningar i mattskarvar.  
Lokalt mattsläpp.  
Rör genomföringar finns i vägg och golv i duschzonen.  
Rostig gjutjärnsbrunn.

Noteringarna ovan innebär ökad risk för otätheter med möjliga fuktskador som följd.

Utrymmet är äldre och har passerat tiden för sin tekniska livslängd.

Fuktindikering utförd utan anmärkning.

Renovering av utrymmet rekommenderas. Kontakta en behörig våtrumsentreprenör för en renovering. I samband med renoveringen bör omkringliggande konstruktioner kontrolleras för att upptäcka eventuella följdskador.
