**Fastighetsuppgifter**

Fransmannen 2

Eddavägen 3

| Uppdragsnummer | C18487 |

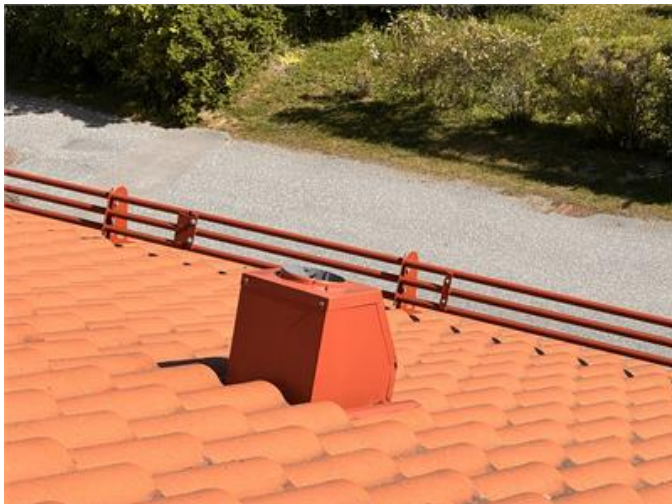
| <b>Besiktningresultat</b> | | | | | |
|---|---|---|---|---|---|
| Tak | | | X | | -Ventilationshuv saknar regnskydd i dess överkant vilket kan orsaka fuktinträning, se bild.<br>-Taket besiktades från taklucka. |

Regnskydd saknas på ventilationshuv.
