# Besiktningssprotokoll

Anticimex Försäkringsbesiktning i samarbete med Fastighetsbyrån

Fastighetsbeteckning: Blomsterholmen 3	
Fastighetsadress: Ekbacksvägen 47	
Postnummer: 182 38	Ort: Danderyd

Besiktningdatum: 2026-05-25	Protokollnummer: 69716327
Temperatur: 17 °C	Väderlek: Halvklart
Tekniker: John Löwinder	
E-post: john.lowinder@anticimex.se	
Kontor: Stockholm Norr	
Närvarande: Fastighetsägarens representant

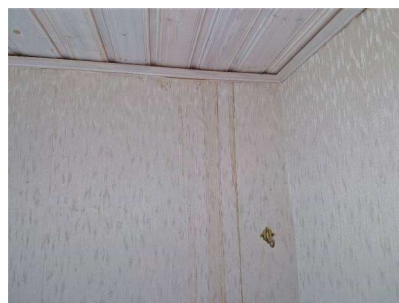
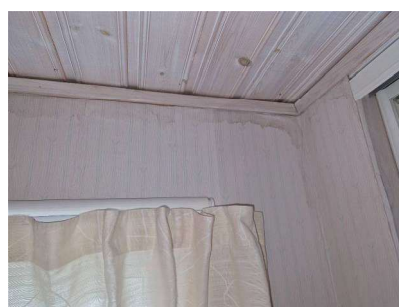
## Övre plan / Sovrum 1/sovrums 2

Väggar har fuktfläckar.

Fuktfläckar kan bero på olika saker, och kan vara ett tecken på en tidigare eller en pågående fuktskada.

Vi rekommenderar en fördjupad undersökning för att bedöma orsak och omfattning.
