Jordugglan 6

Pärlugglevägen 5

Uppdragsnummer	A37032
Besiktningsdatum	2026-05-28
Besiktningföretag	OBM Byggnadsmiljö AB
Besiktningförrättare	Daniel Nilsson
Närvarande	Säljare
Giltig till och med	2027-05-28

Byggnadsbeskrivning	Byggnadsår
Fristående villa i 1½ plan	1984
Till eller ombyggnad	Övrigt
Tillbyggd 2008	Huset var normalt möblerat

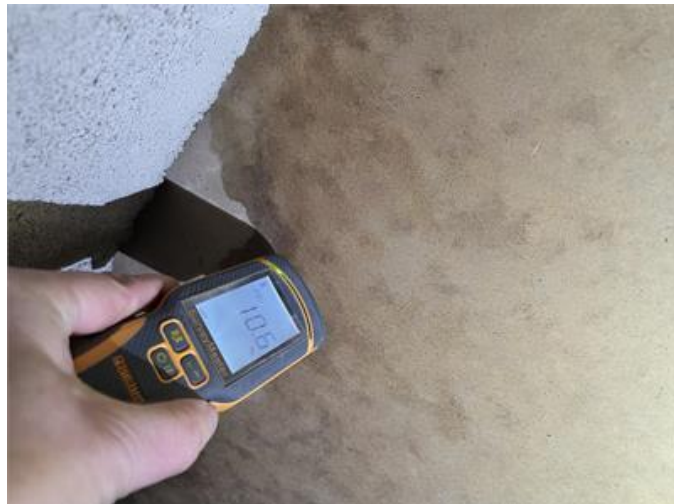
I krypgrunden finns det en del spår av tidigare inträffade läckage som hände i samband med renoveringar och när avloppsrören spolades.

Bild från krypgrunden (ca under tvättstuga).

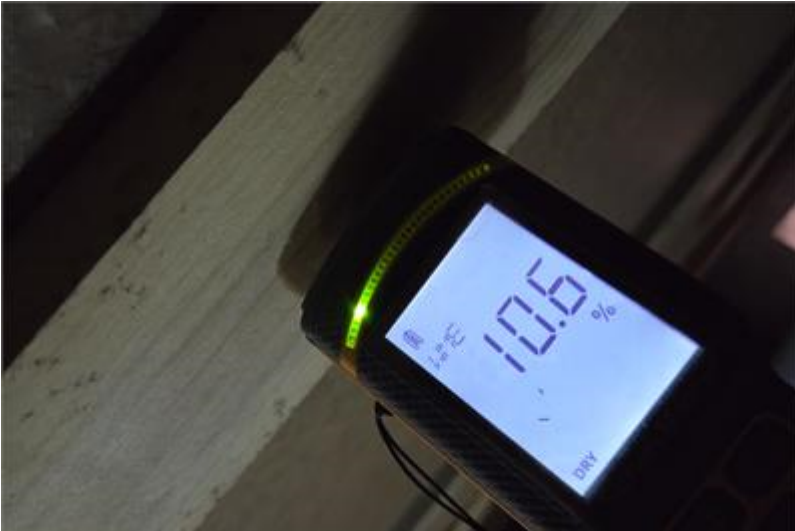
I trossbotten uppmättes en fuktkvot (FK) på ca 10 till 11% och i tillbyggnad ca 9,5%. Det kritiska gränsvärdet för mikrobiell tillväxt brukar anges till ca 15-17% fuktkvot (FK).
