Besiktningssprotokoll

Anticimex Försäkringsbesiktning i samarbete med Fastighetsbyrån

Fastighetsbeteckning: Tvååkers-Ås 2:54	
Fastighetsadress: Kummelvägen 17	
Postnummer: 432 74	Ort: Träslövsläge

Besiktningdatum: 2026-05-28	Protokollnummer: 69671537
Temperatur: 11 °C	Väderlek: Sol
Tekniker: Martin Bystedt	
E-post: martin.bystedt@Anticimex.se	
Kontor: Halmstad	
Närvarande: Fastighetsägarna

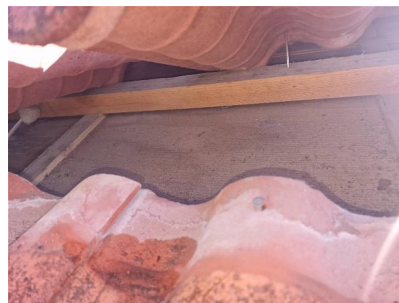
Underlagstaket består av plywood.

Eftersom underlagstaket består av plywood finns risk vid ogynnsam väderlek att regnvatten/snö tränger in i skivskarvar. Bristerna i utvändiga taktäckningen kan leda till fuktrelaterade skador i underliggande konstruktioner.

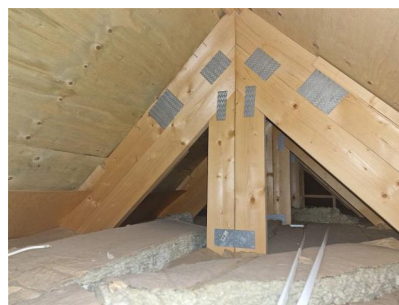
Vindsutrymmet har endast besiktigats från vindsluckan då landgång inte finns monterad.

Vi rekommenderar en kompletterande besiktning när landgång monterats.

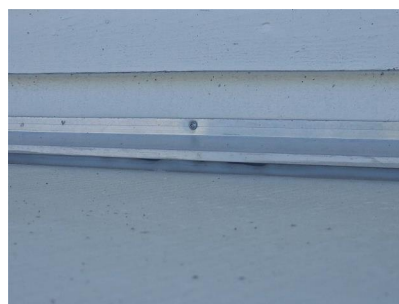
Otättheter noterades lokalt i tätningen av uterumstaket mot huslivet.

Bristen kan leda till fuktrelaterade skador i omkringliggande konstruktioner.

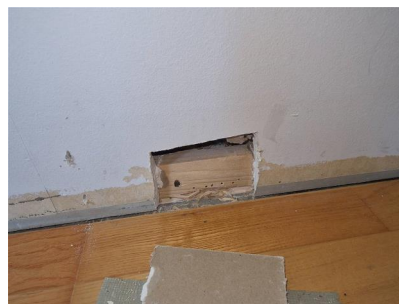
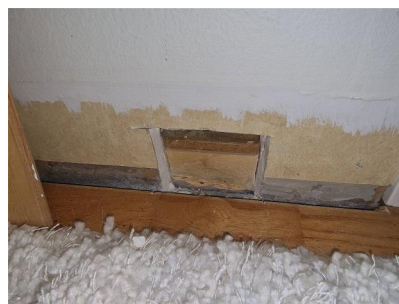
Kontroll av konstruktion:
Golvlisten till passagens innervägg mot badrummet demonterades. Bakom golvlisten finns ett befintligt provhål. Syllen är av obehandlat virke och vid fuktkvotsmätning uppmättes fuktkvoten till mellan 7-8 %.

Golvlisten till vardagsrummets yttervägg intill altandörren demonterades. Bakom golvlisten finns ett befintligt provhål. Den obehandlade syllen ligger på fuktspärr utav plastfolie och fuktkvoten uppmättes till mellan 9-10 %.

Ingen avvikande lukt upplevdes från provhålen eller vid luktkontroll intill golvlistor.

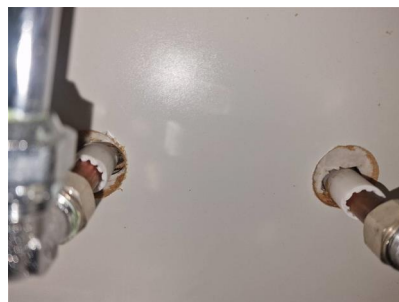
Otätheter finns vid rörgenomföringar i väggen under handfatet.
Bristerna medför en ökad risk att vatten kan tränga in i omkringliggande konstruktioner med fuktrelaterade skador som möjlig följd.
Vid fuktindikering i utrymmet noterades inga förhöjda fuktindikationer.

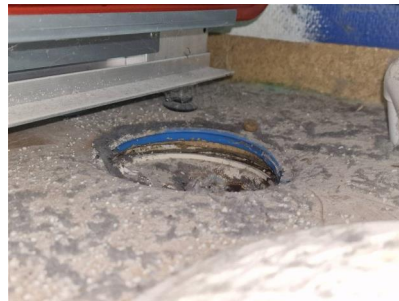
Klämringen i golvbrunnen under frånluftsvärmepumpen är felaktigt monterad.
Rör genomföringar finns i golvet.

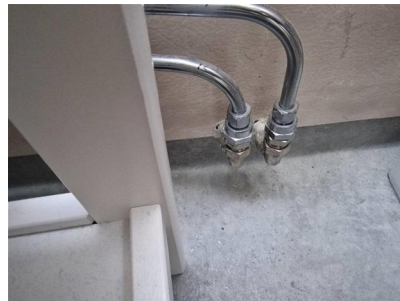
Radiatorrörens genomföringar i väggen är något otäta.
