Besiktningssprotokoll

Anticimex Försäkringsbesiktning i samarbete med Fastighetsbyrån

Fastighetsbeteckning: Kumla 6:9	
Fastighetsadress: Blockvägen 15	
Postnummer: 703 76	Ort: Örebro

Besiktningdatum: 2026-05-26	Protokollnummer: 69717643
Temperatur: 15 °C	Väderlek: Mulet
Tekniker: Christian Åkerlund	
E-post: Christian.Akerlund@anticimex.se	
Kontor: Örebro	
Närvarande: Fastighetsägare

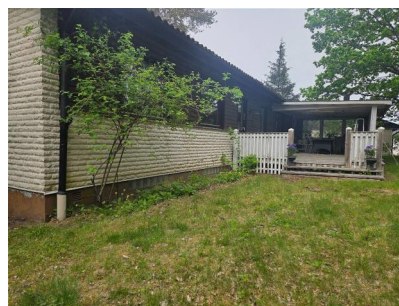
Utvändigt / Markförhållanden

Marken lutar mot huset.

Detta innebär en ökad fuktbelastning mot grunden vilket i sin tur kan orsaka fuktskador i huset.

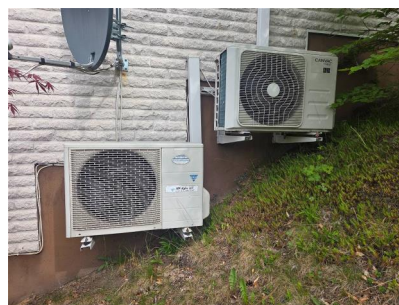
Utvändigt / Sockel

Kondensvatten från luftvärmepumparnas utedel leds inte bort från husgrunden.

Detta medför ökad risk för att vatten kan tränga in i anslutande konstruktioner, vilket i sin tur kan leda till fuktrelaterade skador. Observera att besiktning av byggnadens värmesystem eller värmepumparna inte har ingått i uppdraget.

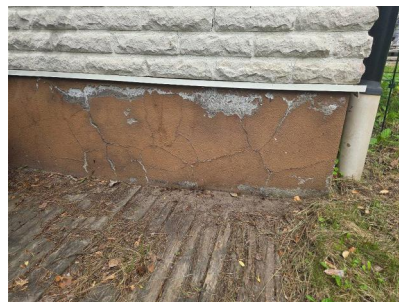
Sprickor samt puts- och färgsläpp förekommer.

Bedöms inte ha lett till bakomliggande skador.

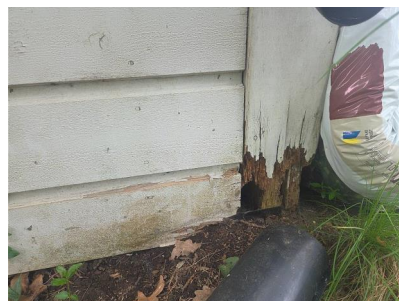
Utvändigt / Altan

Fasadpanel och träkonstruktioner är i behov av målning/underhåll och lokala rötskador förekommer.

Fasadbeklädnad och träkonstruktioner där målningsbehov finns riskerar att få fukt- och rötskador på grund av sämre vattenavvisande förmåga.

För att öka livslängden på dessa delar rekommenderas målning och underhåll. I samband med ommålning rekommenderas att de rötskadade delarna byts ut.

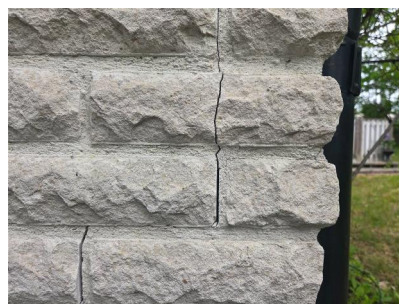
Utvändigt / Fasad

Sprickor finns i fasad av kalksandsten.

Det är känt att fasader av kalksandsten har lätt för att spricka, vilket sker på grund av att husen normalt sätter sig efter byggnationen. Dessutom har kalksandsten lätt att ta upp fukt, varvid stenarna blir speciellt känsliga för snabba temperatursänkningar med risk för frostsprängningar som följd.

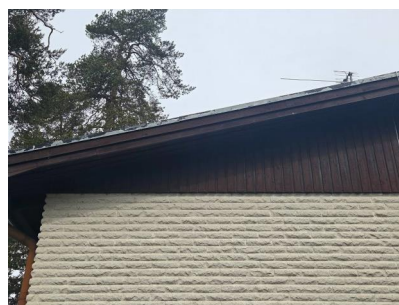
Fasadpanelen är i behov av målning/underhåll.

Fasadbeklädnad och träkonstruktioner där målningsbehov finns riskerar att få fukt- och rötskador på grund av sämre vattenavvisande förmåga.

För att öka livslängden på fasadbeklädnaden rekommenderas målning och underhåll.

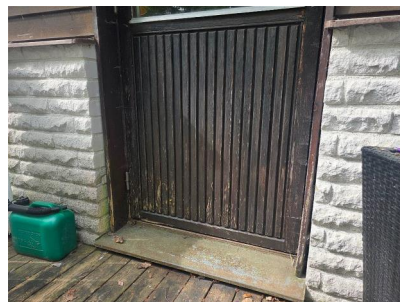
Utvändigt / Dörrar

Altandörr är i behov av målning/underhåll.

Dörrar där målningsbehov finns riskerar att få fukt- och rötskador på grund av sämre vattenavvisande förmåga.

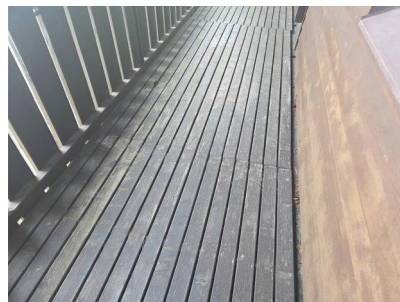
Utvändigt / Balkong

Taket under balkongen kunde inte besiktas då trallen döljer takets yta.

Det rekommenderas att trätrallen demonteras så att en kompletterande besiktning kan utföras.

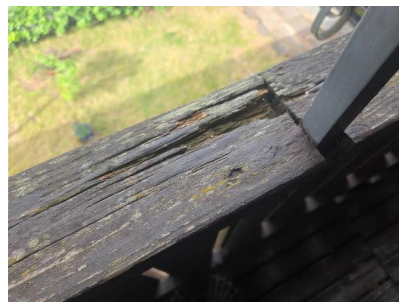
Balkongräcke är i behov av målning/underhåll och lokala rötskador förekommer.

Balkongräcke och träkonstruktioner där målningsbehov finns riskerar att få fukt- och rötskador på grund av sämre vattenavvisande förmåga.

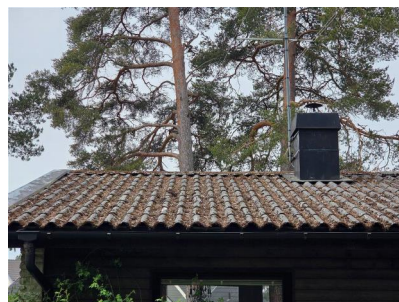
Utvändigt / Tak

Yttertaket är äldre och moss/skräp finns på takpannor.

Takpannor, plåtdetaljer och underlagspapp har enligt vår bedömning en begränsad livslängd. Eftersom husets taktäckning är äldre har det ett minskat motstånd mot vatteninträning. Detta kan i sin tur leda till fuktskador på träläkt och vidare ner i underliggande konstruktioner.

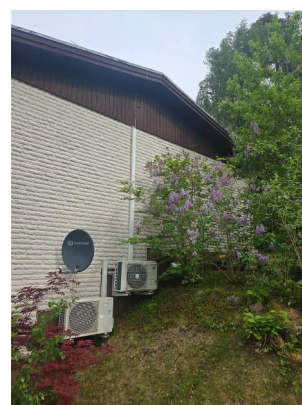
Utvändigt / Vind

Vindsutrymmet kunde inte besiktas då säker transportväg till luckan saknas.

- Max höjd för en ej väggfast stege är 4 meter.

En kompletterande besiktning rekommenderas när säker transportväg finns.

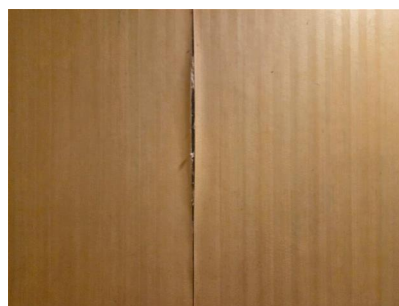
Källarväggar har täta ytskikt direkt på grundmur och lokala släpp förekommer.

På insidan av källarväggarna finns täta ytskikt. På grund av naturlig fuktpåverkan från mark riskerar ytskiktet att släppa från underlaget. Ytskiktet riskerar dessutom att få mikrobiella skador (angrepp av mikroorganismer) som kan leda till att mikrobiell lukt sprids till boendemiljön.

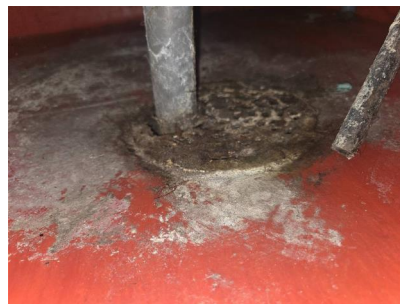
Souterrängplan / Tvättstuga

Våtutrymmet har äldre yt-/tätskikt.

- Golvbeklädnad har släppt från underlaget kring golvbrunnen.

Eftersom funktionen, som innebär att ytskiktet/tätskiktet ska vara vattentätt, kan vara nedsatt finns en ökad risk att vatten kan tränga igenom ytskiktet/tätskiktet med vattenskador i omkringliggande konstruktioner som följd.

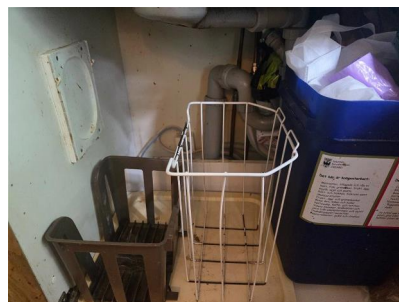
Övre plan / Kök

Fuktskydd saknas i diskbänksskåp.

Utan fuktskydd är det svårt att upptäcka läckage från rörledningar. Vatten kan då tränga in i omkringliggande konstruktioner och orsaka fuktskador.

För att upptäcka eventuella läckage, montera ett fuktskydd.

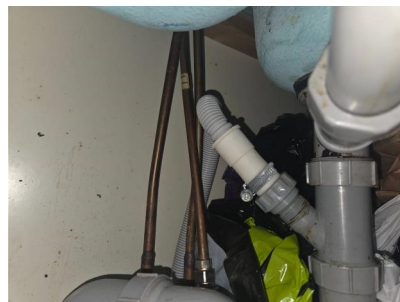
Upphångningsbygel saknas på avloppslang från diskmaskinen.

När upphångningsbygel saknas ökar risken för brott på slangen med läckage som möjlig följd.

För att hindra brott på avloppsslang rekommenderas komplettering av upphångningsbygel.
