Besiktningssprotokoll

Anticimex Försäkringsbesiktning i samarbete med Fastighetsbyrån

Fastighetsbeteckning: Hovsäter 1:36	
Fastighetsadress: Hovsäter 15	
Postnummer: 457 50	Ort: Bullaren

Besiktningdatum: 2026-05-27	Protokollnummer: 69721415
Temperatur: 15 °C	Väderlek: Klart
Tekniker: Glenn Karlsson	
E-post: glenn.karlsson@anticimex.se	
Kontor: Uddevalla	
Närvarande: DB-representant.

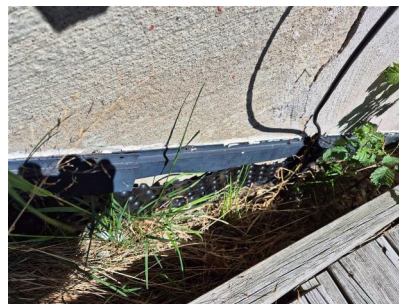
Utvändigt / Sockel

- Fuktskyddsmattan utvändigt om grundmuren sticker upp ovan markytan och riskerar därav slitage av UV-strålning. Det finns dessutom lokala otätheter mellan mattan och väggen.

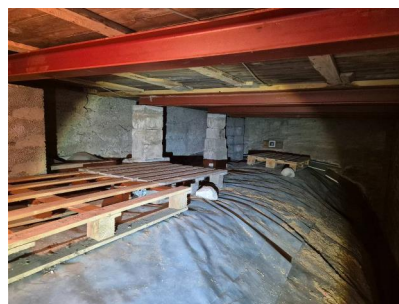
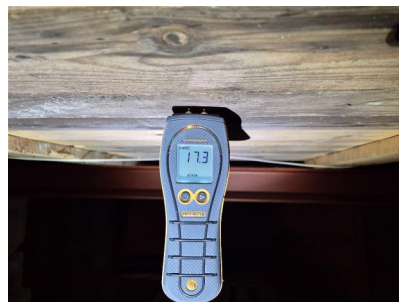
Utvändigt / Krypgrund

- Något förhöjda fuktvärden uppmättes i utrymmet och missfärgningar finns på blindbotten.

Noterade brister påvisar att grunden delar av året är så fuktig att mikroorganismer kan utvecklas. För att undvika detta så måste dess klimat bli torrare. Se även infogat faktablad "Krypgrund".

Tillväxt av mikroorganismer kan ske vid en relativ luftfuktighet (RF) om 75 % vilket motsvarar fuktkvoten (FK) 17 % i trämaterial. FK uppmättes till 17-18 %. Värdet kan förväntas vara högre under sensommaren och hösten.

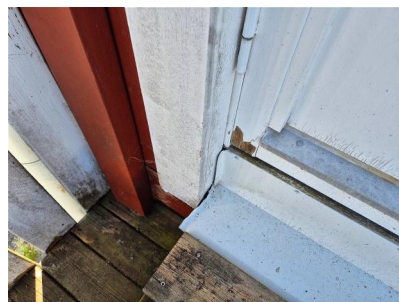
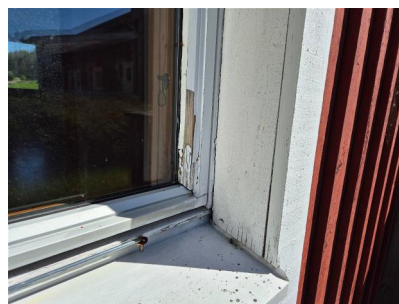
Utvändigt / Fönster / Dörrar

- Underhållsbehov förekommer.
- Otätheter noterades där plåtbleck ansluter mot fasaden.
- Källardörren är i sämre skick.
- Stålbalken ovanför garageporten har ytstangrepp.

Underhållsbehov innebär risk för rötskador.

Otätheter i anslutning till fönster och dörrar innebär risk att vatten tränger in eller har trängt in i bakomliggande konstruktioner.

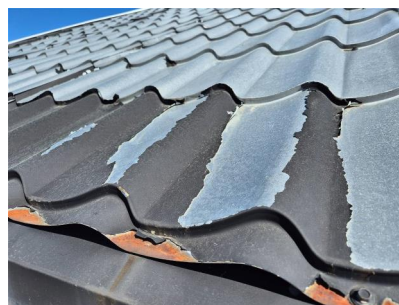
Utvändigt / Tak

- Rostangrepp noterades vid takfoten.
- Glipor finns vid plåtskarvar.
- Färgsläpp förekommer.

Ett äldre tak som börjar uppvisa brister innebär risk för inläckage med skador i tak och underliggande konstruktioner som möjlig följd.

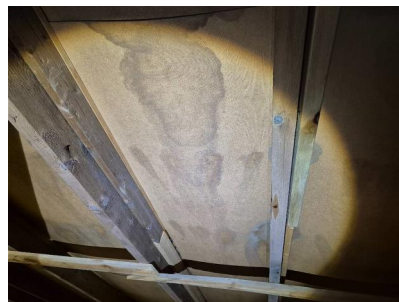
Utvändigt / Vind

- Underlagstaket består av träfiberskivor utan papptäckning. Läckageanvisningar finns lokalt på skivorna. Dessa bedöms dock inte ha medfört några följdskador.

Träfiberskivor som underlagstak har ett begränsat motstånd mot eventuell fukt som tränger genom takpannorna. Det är därför viktigt att den yttre taktäckningen håller tätt.

Fuktkvoten i takstolarna uppmättes till 8 % vilket är normalt för årstiden och under gränsvärde (17 %) för tillväxt av mikroorganismer. Värdet är föränderligt med årstiderna och kan förväntas vara som högst under vintern.

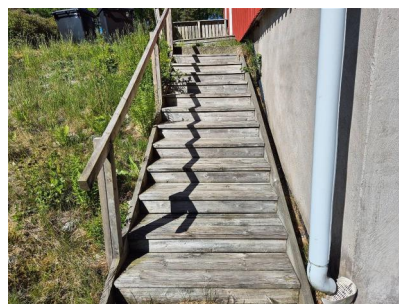
Utvändigt / Altan / Entréveranda / Trappor

- Trapporna är skeva och rötskador förekommer i trallvirke och räcken.

Anlita snickare för åtgärder.

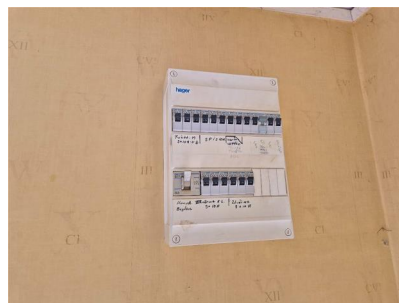
Elcentralens säkringspositioner är uppmärkta. Jordfelsbrytare finns inte. Inga avvikelser noterades vid stickprovsmässig funktionskontroll av jordade eluttag i kök och våtrum.

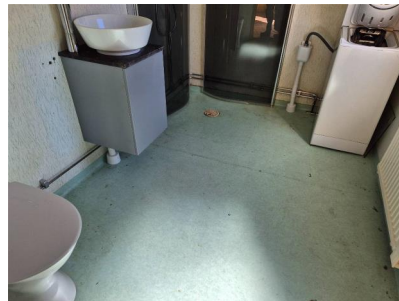
Entréplan / Dusch/WC/Tvätt

- Ålderstiget våtrum.
- Otätheter finns i väggmattan.
- Rörgenomföringar finns i golvet.

När våtrum är utförda enligt äldre standard och dessutom försämras med tiden föreligger risk för fuktrelaterade skador.

Fuktindikering utan anmärkning.
