# Besiktningsprotokoll

Anticimex Försäkringsbesiktning i samarbete med Fastighetsbyrån

| Fastighetsadress:<br>Årsundavägen 34 | |

| Besiktningsdatum:<br>2026-05-27 | Protokollnummer:<br>69700781 |

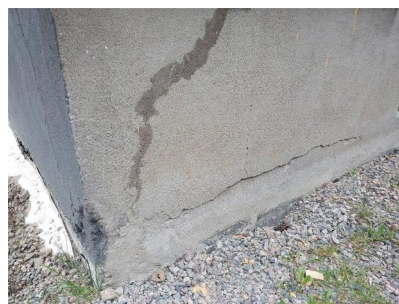
Sprickor finns i sockel.

En äldre sättningsspricka finns i hörnet närmast uppfarten. Denna ska putsas för i samband med att sockeln nu målas om enligt fastighetsägaren.

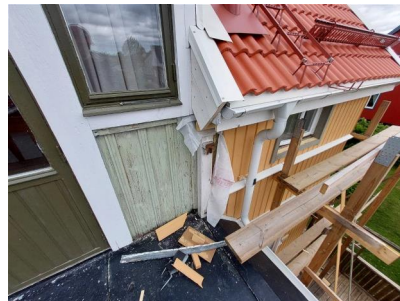
Vid besiktningstillfället var inte fasadpanelen helt utbytt. Detta ska dock genomföras innan försäljning enligt fastighetsägaren.

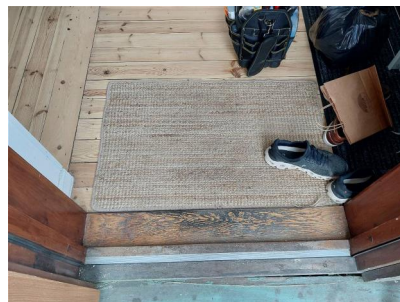
Tröskelbleck saknas under balkongdörren och ytterdörren.

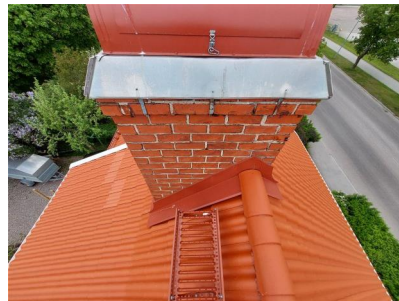
Inget att notera.

Taket är besiktat från takstege.

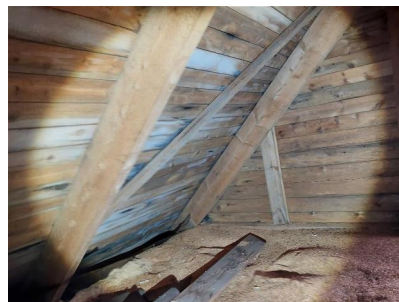
På vinden noterades missfärgningar och mikrobiell påväxt på underlagstaket. Detta är vanligt förekommande på vindar och beror ofta på att varm och fuktig luft tar sig upp på vinden genom otätheter i vindsbjälklaget och kondenserar mot det kalla underlagstaket. Eftersom de flesta fönster i huset är utbytta och murstocken inte används på samma sätt som när huset byggdes har man ändrat förutsättningar för vinden. En åtgärd mot detta kan vara att förbättra ventilationen i huset, till exempel genom att installera friskluftsventiler i sovrum och allrum. Se bifogat faktablad i slutet av protokollet.

Vid kontroll av vinden har fuktvärden under kritisk fuktnivå för mikrobiell tillväxt uppmätts, dock finns mikrobiell påväxt på underlagstak.

Fuktkvoten i underlagstak/takbjälkar uppmättes till < 8 %.

Den upptäckta mikrobiella påväxten på underlagstaket är ett tecken på att vinden har tillförts eller tillförs fukt inifrån bostaden. Observera att besiktning av bostadens ventilationssystem inte har ingått i uppdraget.

För att komma tillrätta med detta kan fukttillförseln inifrån bostaden behöva minskas. Det kan göras genom att ventilationen i bostaden förbättras samt att eventuella otätheter i vindsbjälklaget (tak-/väggvinklar, taklucka med mera) tätas. Läs Anticimex faktablad om oppvärmda vindsutrymmen för tips och råd.

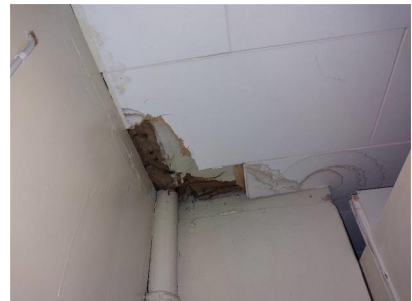
Fuktfläckar noterades på taket inne i skåpet med handfat. Dessa bedöms vara äldre och endast en estetisk brist.

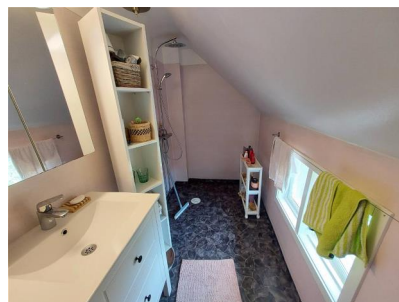
I badrummet på övre plan fick jag förhöjda värden vid fuktindikering lokalt i ett hörn i duschplatsen. Detta rekommenderar jag undersöks närmare för att se om det är en pågående skada samt bestämma eventuell orsak och omfattning. Jag rekommenderar att aktuellt försäkringsbolag kontaktas.

Fuktindikering i utrymmet gav förhöjda fuktindikationer lokalt i ett hörn i duschen.

Vi rekommenderar en fördjupad undersökning för att bedöma orsak och omfattning.

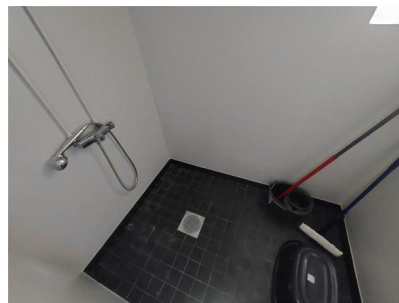
Utrymmet har påreglade källarväggar.

Påreglade källarväggar kan drabbas av fuktskador på grund av naturlig fuktpåverkan.

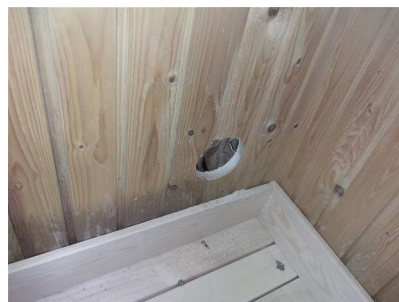
Utrymmet har påreglade källarväggar.

Vid kontroll av väggkonstruktion uppmättes fuktvärden under kritisk nivå för mikrobiell tillväxt och normal lukt upplevdes.

Det finns risk för mikrobiell tillväxt om den relativa fuktigheten i den omgivande luften är över 75 %. I furuvirke motsvarar det en fuktkvot på 17 %.

Fuktkvoten uppmättes till 13 % i en träregel i väggen och en normal lukt kunde kännas i golv/vägg vinkel.

Befintlig påreglad vägg riskerar att drabbas av fuktskador på grund av naturlig fuktpåverkan.

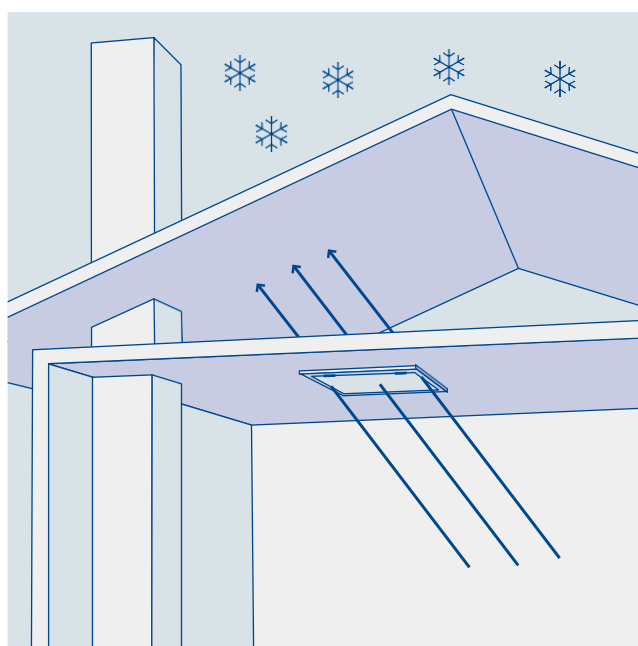
När ett litet tillskott av fuktig luft från bostaden tränger upp, till exempel genom otät vindslucka, till ett uppvärmt, kallt vindsutrymme, kyls luften ned och kondensation kan uppstå. Det kan i sin tur leda till fukt- och mögelskador.
