Fastighetsbeteckning
Grossbolstorp 1:10
Adress
Grossbolstorpsvägen 50
66731 Forshaga

Uppdragsnummer S18053
Besiktningdatum 2026-05-28
Besiktningföretag OBM i Karlstad AB
Besiktningförrättare Per Rindberg
Närvarande Säljarrepresentant
Giltig till och med 2027-05-28

Bilaga 1 för kontroll av valda konstruktioner

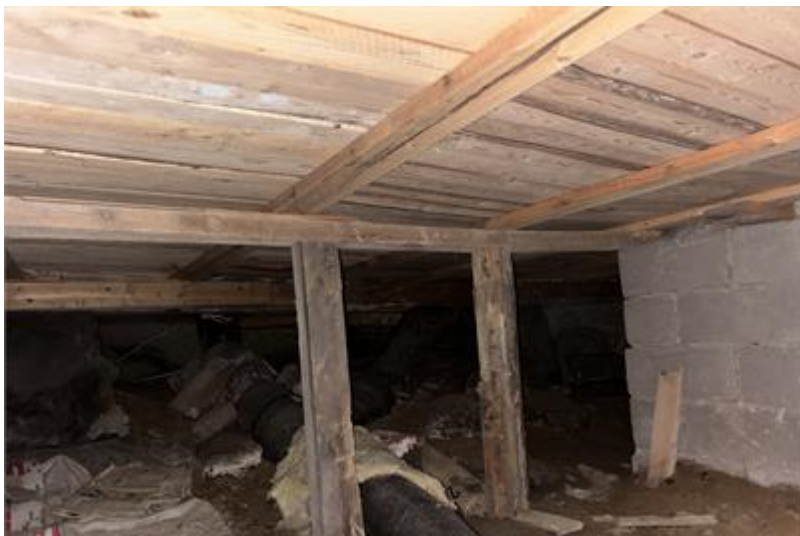
Byggnadsdel	Krypgrund
Konstruktionsdel	Blindbotten
Konstruktionsuppbyggnad	Krypgrund

Fuktkvoten i blindbotten uppmättes till mellan 15-17% FK.

Det kritiska gränsvärdet för mikrobiell tillväxt brukar anges till ca 17% fuktkvot (FK).

Uppmätt värde ligger delvis under och delvis inom gränsvärdet för mikrobiell påväxt.

För att säkert fastställa konstruktionens kondition och fuktstatus måste en mer omfattande undersökning utföras.
