# Besiktningsprotokoll

| Fastighetsadress:<br>Glimsås 115 | |

| Besiktningsdatum:<br>2026-05-20 | Protokollnummer:<br>69711572 |

## Besiktningsutlåtande

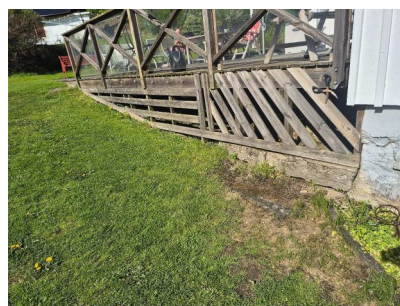
- Marken lutar mot huset.

Detta innebär en ökad fuktbelastning mot grunden vilket i sin tur kan orsaka fuktskador i huset.

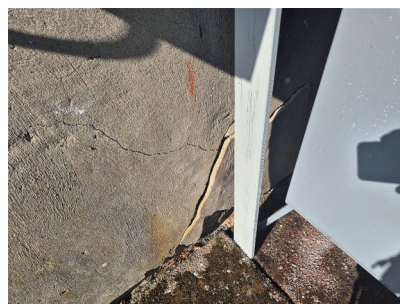
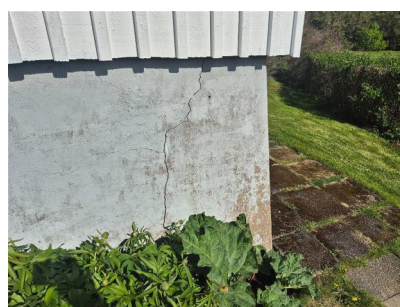
- Sprickor finns i putsen på sockel.

Dessa bedöms inte ha lett till bakomliggande skador.

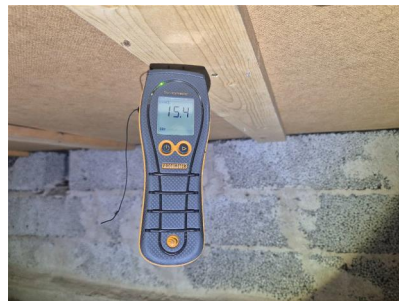
- Vid kontroll av konstruktionen i krypgrund uppmättes fuktvärden under kritisk fuktnivå för mikrobiell tillväxt och normal lukt upplevdes.

Fuktkvoten uppmättes till 15 %.

Gränsvärdet för mikrobiell tillväxt är 17 %.

Golvbjälklaget ovan den uteluftsventilerade krypgrunden riskerar att drabbas av fuktskador på grund av naturlig fuktpåverkan. Detta kan i sin tur leda till mikrobiella skador (angrepp av mikroorganismer) som kan leda till att mikrobiell lukt sprids till boendemiljön.

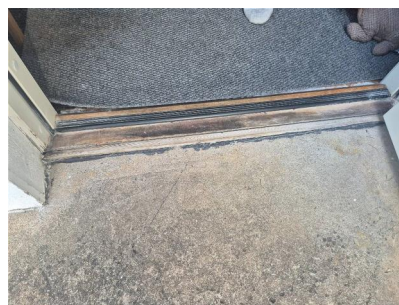
- Tröskelbleck saknas under entrédörr.

Avsaknad av tröskelbleck medför att det finns risk för att vatten kan rinna in och orsaka fuktskador på tröskel och/eller i kringliggande vägg och bjälklag.

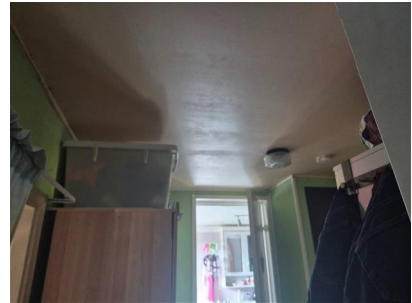
- Mindre vindsutrymme över Hall på övre plan är inte besiktigad då den troligtvis är för liten och lucka saknas.

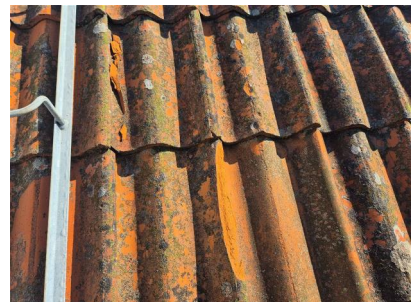
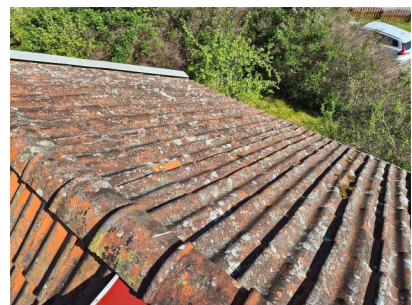
- Yttertaket är äldre och det noteras rikligt med frostsprängning på takpannor.
- Underlagstaket består av brädor utan ovanliggande papp/takduk.

Yttertaket är besiktigat från takstege upp tillnock.

Det rekommenderas att en takläggare kontaktas för kontroll och lämpliga åtgärder.

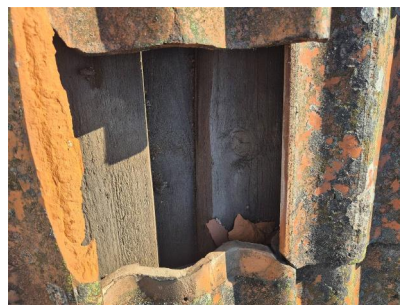
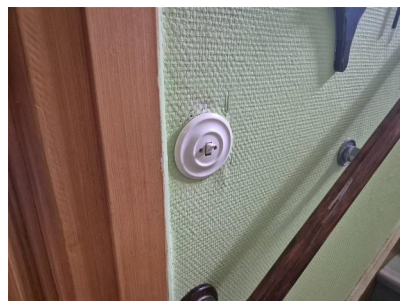
- Delar av elanläggningen i huset är äldre.
- Jordfelsbrytare finns endast på den övre el-centralen.
- Gruppförteckning saknas vid el-central.

Äldre elanläggningar och elkablar är en säkerhetsrisk som kan orsaka både personskador och brand.

Kontakta en elektriker för kontroll och åtgärd.

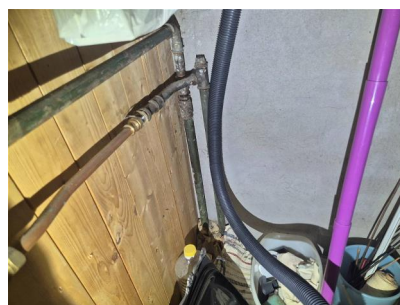
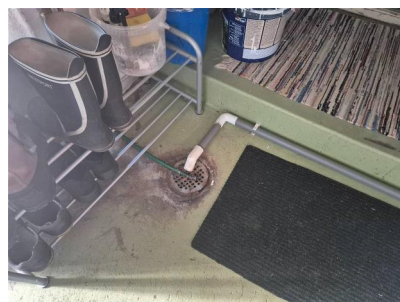
- Äldre rör till element finns kvar på några ställen i huset.
- Golvbrunnar av gjutjärn finns i källaren.

Äldre rör, kopplingar och golvbrunnar medför risk för läckage med fuktskador som följd.

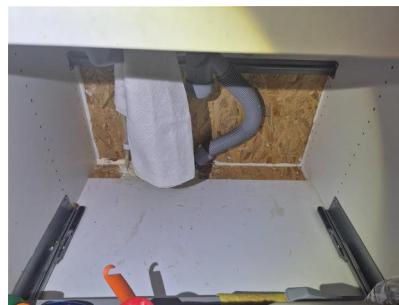
- Fuktskydd saknas i diskbänksskåp.

Utan fuktskydd är det svårt att upptäcka läckage från rörledningar. Vatten kan då tränga in i omkringliggande konstruktioner och orsaka fuktskador.

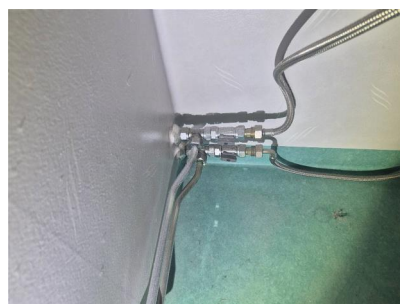
- Rörgenomföring finns i nederst på vägg i duschzon.
- Golvfall är bristfälligt.

Rörgenomföringar i väggen medför en ökad risk för att vatten tränger in i omkringliggande konstruktioner och orsakar fuktskador.

Fuktindikering i utrymmet gav inga förhöjda fuktindikationer.

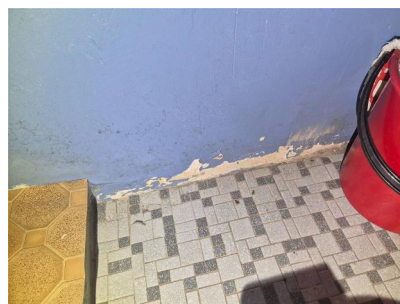
- Utvändigt fuktskydd är äldre.
- Mindre färgsläpp finns i nederkant på källarväggar.

Eftersom källarens utvändiga fuktskydd (dagvattenssystem, dräneringssystem samt källarytterväggarnas utvändiga fuktskydd) är äldre, så kan systemet ha nedsatt funktion. Detta ökar risken för invändiga fuktskador i källaren.
