Fastighetsbeteckning
Trolleboda 1:23
Adress
Lindaslättsvägen 14
37290 Ronneby

Uppdragsnummer G38555
Besiktningdatum 2026-05-27
Besiktningföretag OBM Kronoberg AB
Besiktningförrättare Jonas Håkansson
jonas.hakansson@obm.se
0723612846
Närvarande Fastighetsägare
Giltig till och med 2027-05-27

Byggnadsbeskrivning 1-plans fritidshus	Byggnadsår 1962
Till eller ombyggnad 2006 samt ca 1995	Övrigt Övriga friliggande byggnader besiktigades inte

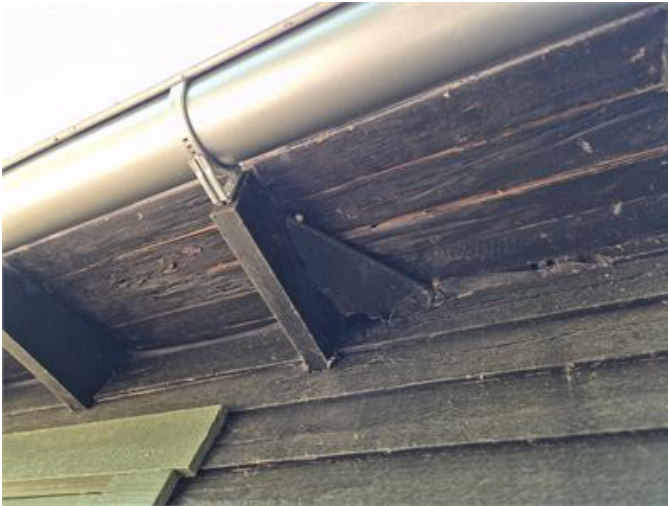
Rötskador förekommer i takutsprångsbrädor nedanför rännalsplåt mot altansida vilket bedöms bero på tidigare och åtgärdat läckage, omfattningen av rötskadorna är inte undersökt.

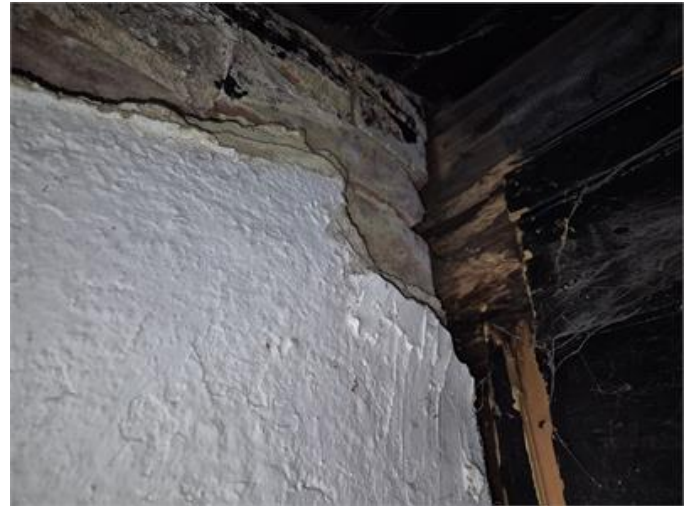
Fukt/rötskador förekommer i vägg närmast takfot mellan skorsten och kök, omfattningen är inte undersökt.

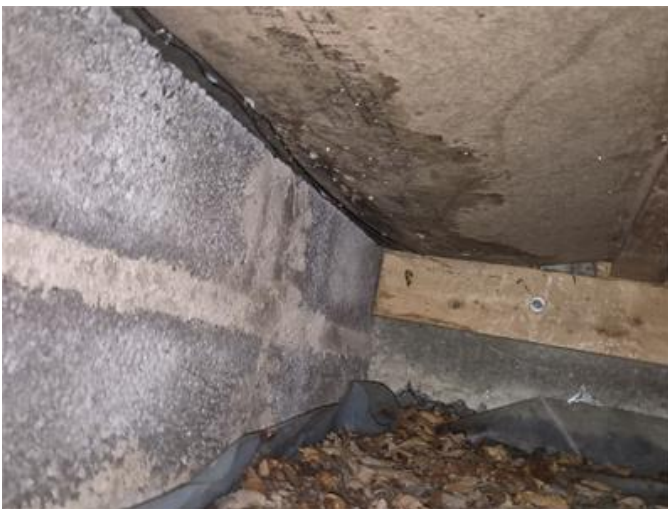
Krypgrund: Fuktfläck förekommer i bjälklaget närmast yttervägg. Orsaken till fuktfläcken är oklar, ingen förhöjd fukt kunde indikeras.

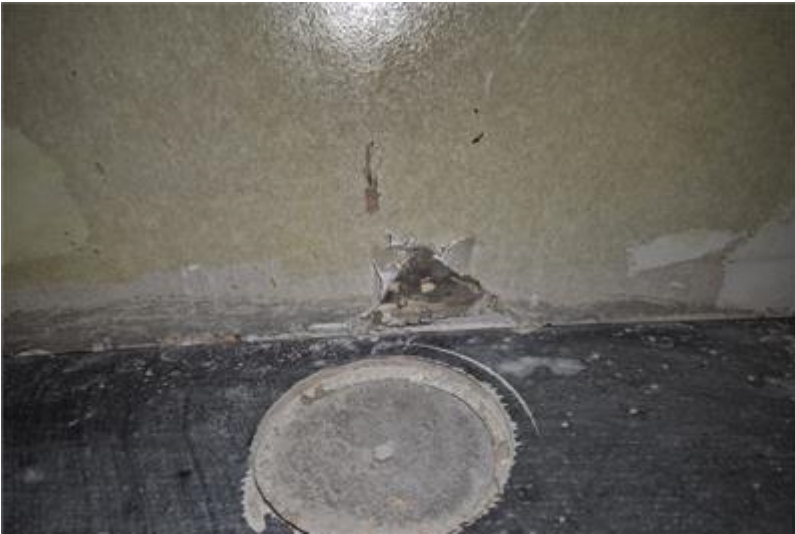
Vid fuktkontroll av syllregel till yttervägg bakom spisen i köket mättes fuktkvot på 19% i träskyddsbehandlad syll till vägg ovan del av hus grundlagd på betongplatta. Risk för mikrobiell tillväxt föreligger om fuktkvoten ligger runt 16-17% och däröver.

Det rekommenderas att vidare undersökning utförs för bedömning av eventuella åtgärder.

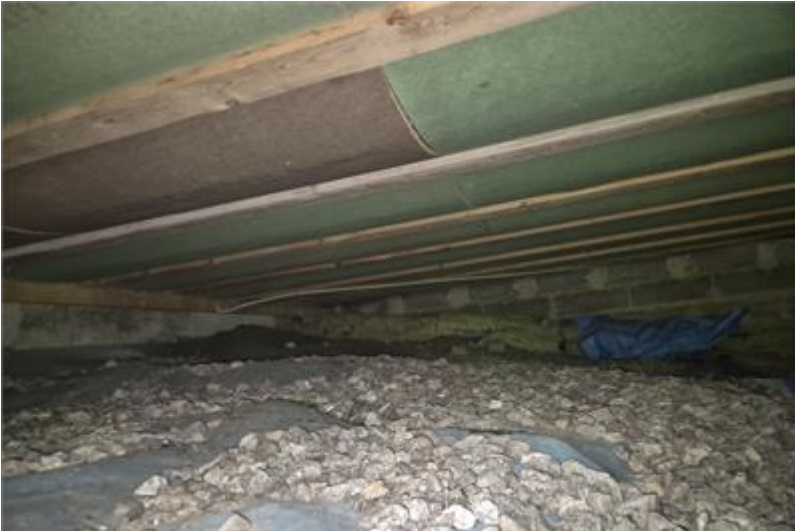
Kontroll av konstruktion visade fuktkvoter på 14-15% i bottenbjälklaget. Risk för mikrobiell tillväxt föreligger om fuktkvoten ligger runt 16-17% och däröver.
