# Besiktningsprotokoll

Anticimex Försäkringsbesiktning i samarbete med Fastighetsbyrån

| Fastighetsadress:<br>Korsvägen 25 | |

| Besiktningsdatum:<br>2026-05-27 | Protokollnummer:<br>69719361 |

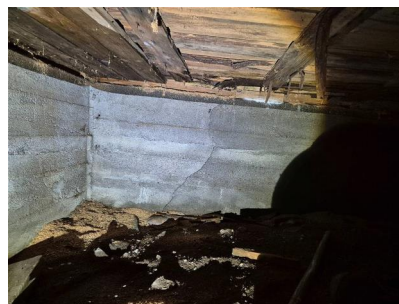
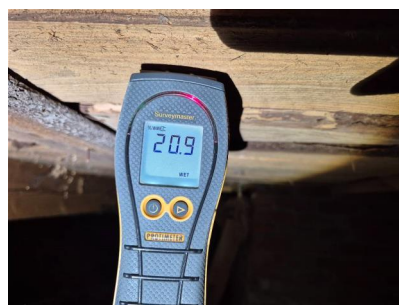
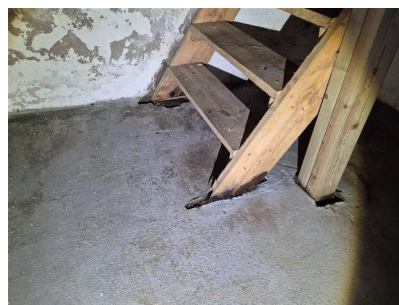
#### Utvändigt / Grundkonstruktion

- Förhöjda fuktvärden uppmättes i både källardelen och krypgrunden.
- Rötskador förekommer.
- Organiskt material ligger på markytan.
- Isolering har rasat ned lokalt.
- Träskyddsbehandlat virke förekommer.
- Källarväggen har färgsläpp och delar av golvet är fuktigt.
- En spricka noterades i grundmuren.

Tillväxt av mikroorganismer kan ske vid en relativ luftfuktighet (RF) om 75 % vilket motsvarar fuktkvoten (FK) 17 % i trämaterial. FK uppmättes till 19-21 %.

Del av grunden (under den lägre husdelen) har enbart kontrollerats knapphändigt via ventiler då den inte var åtkomlig på annat sätt.

Vi rekommenderar att en fördjupad undersökning utförs för att avgöra orsak till och omfattning av grundens brister.

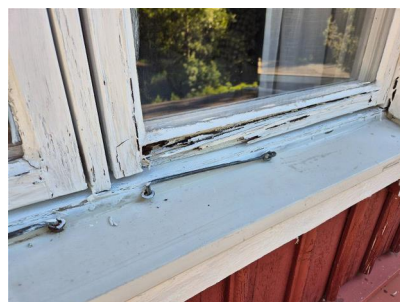
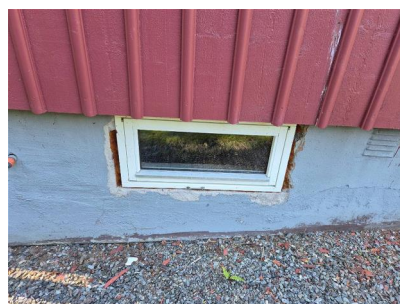
## Utvändigt / Fönster / Dörrar

- Rötskador noterades i fönster på södergaveln samt i källardörren.
- Underhållsbehov förekommer.
- Källarfönstren saknar foderbrädor/beslag.

Vi rekommenderar att snickare anlitas för kontroll av orsak till och omfattning av rötskador. Vid åtgärd är det viktigt att även bakomliggande konstruktion kontrolleras för att kunna upptäcka och åtgärda eventuella följskador.

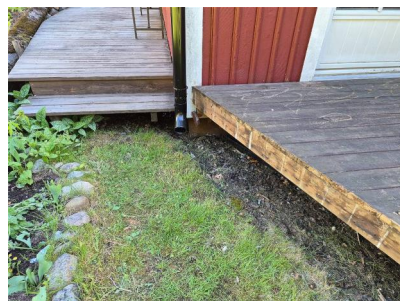
## Utvändigt / Hängrännor / Stuprör

- Stuprör släpper vatten vid sockeln.

När dagvattenavledningen är bristfällig kan fuktbelastningen öka mot sockel och grundkonstruktion.

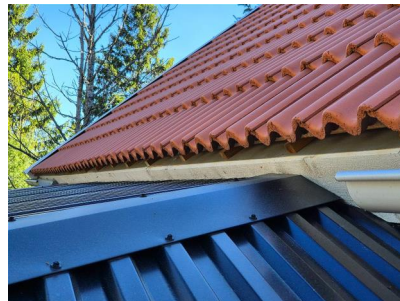
### Utvändigt / Tak

- Takfotsplåt saknas. Underlagsduken är enbart dragen ut mot fotbrädorna.

Risk för fuktskador.

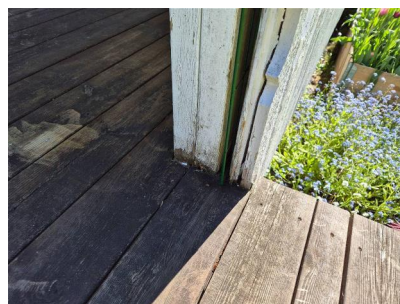
### Utvändigt / Altan

- Rötskador finns lokalt i räcke och nedkant av en stolpe.

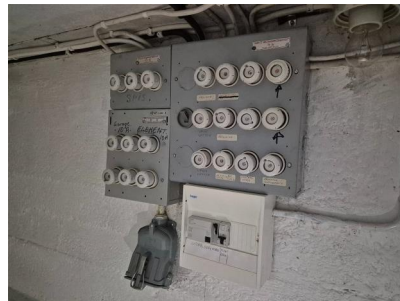
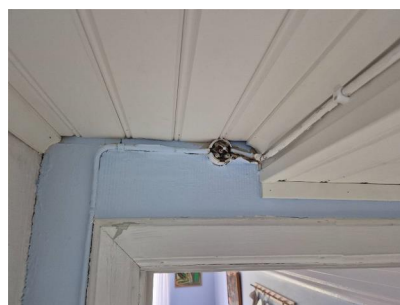
### Hela huset / Allmänt

- Äldre trefasuttag i metall förekommer. Elsäkerhetsverket rekommenderar att sådana demonteras då de utgör risk för personskada.
- Kopplingsdosa utan skyddslock noterades i övre plan.
- Delar av elsystemet är ålderstiget.

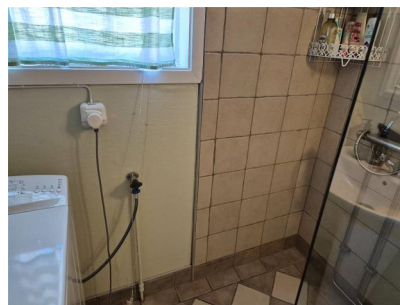
### Entréplan / Dusch/WC/Tvätt

- Fönstret är placerat i ett utsatt läge.
- Rör genomföringar finns i golvet.
- Golvbrunnens tätskiktsanslutning går inte att besiktiga då sättbruk har applicerats ända ut på klämringen.
- Tätskiktsuppvik finns inte vid tröskeln.

När våtrum är utförda enligt äldre standard och dessutom försämras med tiden föreligger risk för fuktrelaterade skador.

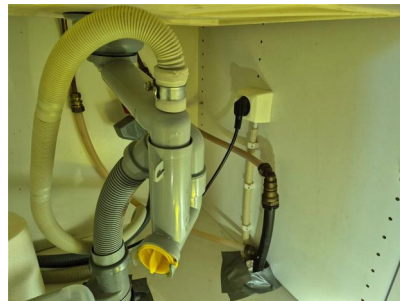
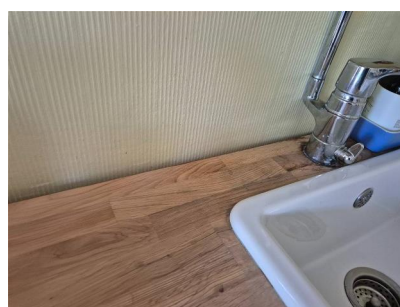
### Entréplan / Kök

- Läckageskydd saknas under diskmaskin, kyl/frys och i diskbänkskåpet.
- Diskmaskinens in- och avloppsslang har inte avlastningsförankrats.
- Skarv finns mellan bänkskivan och väggen.

Risk för fuktrelaterade skador vid spill eller läckage.

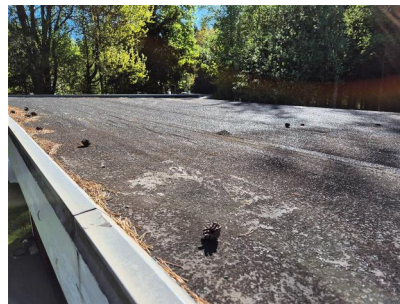
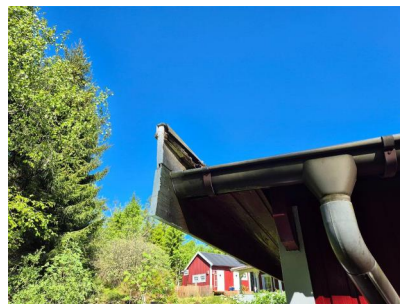
#### Utvändigt / Allmänt

- Taket är ålderstiget. Rötskador finns i trekantslisterna vid vindskivorna och färgsläpp noterades på taksprångets undersida.
- Stupröret släpper vatten invid byggnaden.

Vi rekommenderar att takläggare anlitas för kontroll av orsak och omfattning gällande takets brister samt bedömning av erforderliga åtgärder.

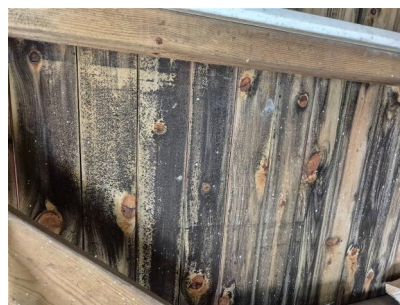
#### Invändigt / Allmänt

- Riklig mikrobiell påväxt förekommer på insidan av tak och fasad.

Mikrobiell påväxt förekommer på ytskikten vilket är vanligt förekommande i kallställda utrymmen där luftfuktigheten följer uteklimatet. Påväxten är yttlig och påverkar inte bärigheten i konstruktionen.

Fuktkvoten i väggsylen uppmättes till 11 % vilket är under gränsvärde (17 %).
