# Besiktningssprotokoll

Fastighetsbeteckning: Broby 57:8	
Fastighetsadress: Näckrosvägen 11	
Postnummer: 574 72	Ort: Landsbro

Besiktningdatum: 2026-05-26	Protokollnummer: 69722661
Temperatur: 14 °C	Väderlek: Molnigt
Tekniker: Niklas Stockhaus	
E-post: niklas.stockhaus@Anticimex.se	
Kontor: Jönköping	
Närvarande: Fastighetsägare

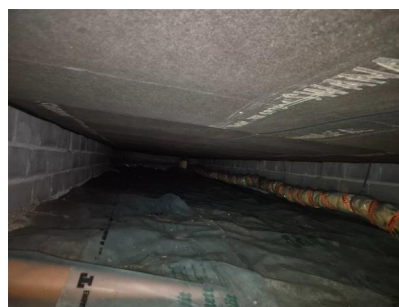
Vid kontroll av konstruktionen i krypgrund uppmättes fuktvärden under kritisk fuktnivå för mikrobiell tillväxt och normal lukt upplevdes.

Golvbjälklaget ovan den uteluftsventilerade krypgrunden riskerar att drabbas av fuktskador på grund av naturlig fuktpåverkan. Detta kan i sin tur leda till mikrobiella skador (angrepp av mikroorganismer) som kan leda till att mikrobiell lukt sprids till boendemiljön.

Det finns risk för mikrobiell tillväxt om den relativa fuktigheten (RF) i den omgivande luften är över 75 %. I furuvirke motsvarar det en fuktkvot (FK) på 17 %.

Fuktkvoten uppmättes till 11 %.

Ni bör se över möjligheten att installera en krypgrundsavfuktare i grunden som gör luften torrare och på det sättet minskar fukten i grunden. Vissa delar av året är grunden fuktigare. Kontakta gärna mig på Anticimex för frågor om krypgrundsavfuktare.

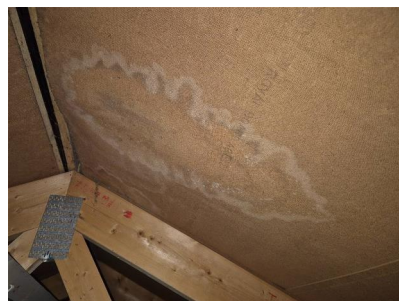
Mindre fuktfläckar noterades på underlagstak.

Detta är vanligt förekommande (normalt) med tanke på att underlagstaket består av träfiberskivor.

Vid kontroll av vinden uppmättes fuktvärden under kritisk fuktnivå för mikrobiell tillväxt och en normal lukt upplevdes.

Fuktkvoten i underlagstak/takbjälkar uppmättes till 8 %.

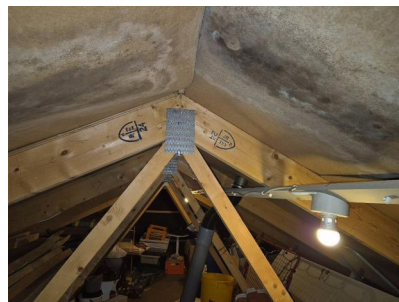
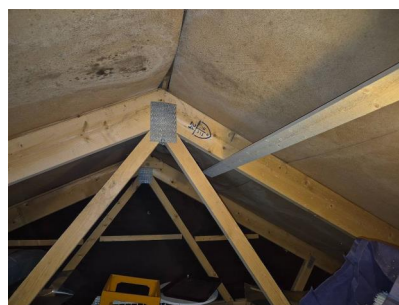
Mindre fuktfläckar noterades på underlagstak.

Detta är vanligt förekommande (normalt) med tanke på att underlagstaket består av träfiberskivor.

Vid kontroll av vinden uppmättes fuktvärden under kritisk fuktnivå för mikrobiell tillväxt och en normal lukt upplevdes.

Fuktkvoten i underlagstak/takbjälkar uppmättes till 8 %.
