# Besiktningssprotokoll

Anticimex Försäkringsbesiktning i samarbete med Fastighetsbyrån

Fastighetsbeteckning: Vagnshed 2:16	
Fastighetsadress: Vagnshedsvägen 7	
Postnummer: 441 91	Ort: Alingsås

Besiktningdatum: 2026-05-22	Protokollnummer: 69675067
Temperatur: 17 °C	Väderlek: Sol
Tekniker: Martin Ivarsson	
E-post: Martin.Ivarsson@anticimex.se	
Kontor: Borås	
Närvarande: Uppdragsgivare

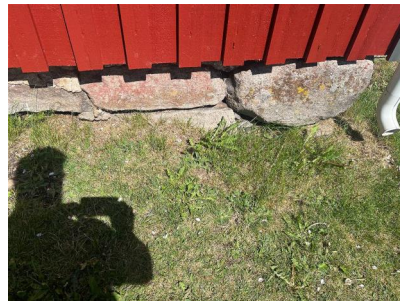
Sprickor finns i sockel mellan stenblocken.

Detta kan leda till fukt- och frysskador i konstruktionen.

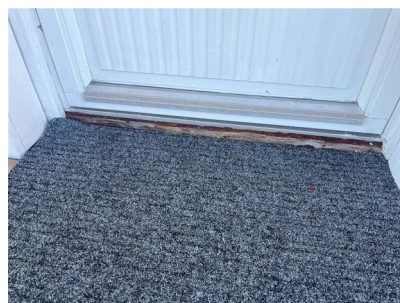
Tröskelbleck saknas under dörr.

Avsaknad av tröskelbleck medför en ökad risk för skador i tröskel och i bakomliggande konstruktioner.

Lokala skador under glasparti i anslutning till entrédörr.

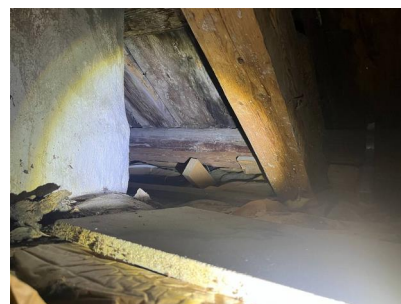
- Mikrobiell påväxt finns på underlagstaket.
- Fuktfläckar på underlagstaket runt skorsten.

Detta kan vara ett tecken på att vinden tillförs fukt inifrån bostaden. Observera att besiktning av bostadens ventilationssystem inte har ingått i uppdraget.

För att komma tillrätta med detta kan fuktillförseln inifrån bostaden behöva minskas. Det kan göras genom att ventilationen i bostaden förbättras samt att eventuella otätheter i vindsbjälklaget (tak-/väggvinklar, taklucka med mera) tätas. Läs Anticimex faktablad om ouppvärmade vindsutrymmen för tips och råd.
