Garns-Ekskogen 1:446

Skärenvägen 45

| Uppdragsnummer | AB7335 |
| Besiktningsdatum | 2026-05-28 |

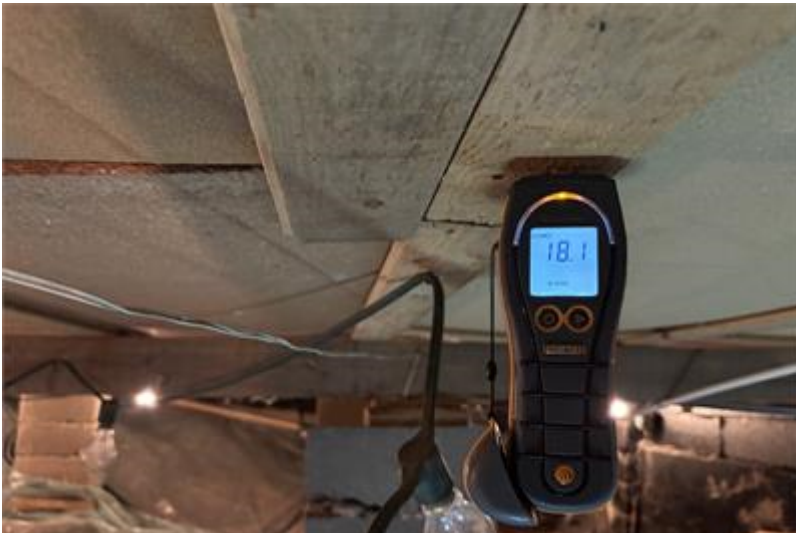
Vid stickprovskontroll mot blindbotten i krypgrund uppmättes ca 18-19% fuktkvot.

Det kritiska gränsvärdet för mikrobiell tillväxt brukar anges till ca 17% fuktkvot (FK).

En svagt avvikande lukt upplevdes i krypgrunden.

Resultat av stickprovskontroll visar på fuktvärden över de kritiska gränsvärdet för mikrobiell tillväxt samt en avvikande lukt varpå en vidare teknisk utredning rekommenderas.
