Mossviolen 4

Borsöknavägen 34C

Uppdragsnummer	A37040
Besiktningsdatum	2026-05-28
Besiktningföretag	OBM Byggnadsmiljö AB
Besiktningförrättare	Viktor Lillthors
Närvarande	Säljare
Giltig till och med	2027-05-28

Byggnadsbeskrivning
Huset är ett 1-planshus med suterrängvåning.

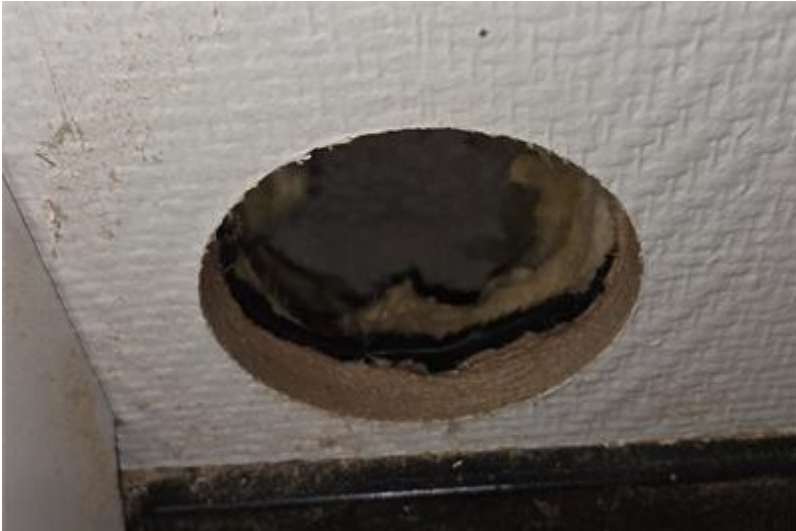
Bilaga 1

Byggnadsdel	Suterrängplan/allrum
Konstruktionsdel	Uppreglade golv och utreglade väggar.
Konstruktionsuppbyggnad	Grundmur, träreglar och isolering, plastfolie, ytbeklädnad

Det kritiska gränsvärdet för mikrobiell tillväxt brukar anges till ca 15-17% fuktkvot (FK) eller ca 70-75% i relativ luftfuktighet (RF).

- FK i aktuell konstruktion uppmättes till 10% i liggande träregel i golv/väggvinkel och ingen avvikande lukt upplevdes i provhålet.
- Notera att stickprovsmässig undersökning är utförd samt att mätvärden normalt sett kan variera över årstiderna. För att säkert fastställa konstruktionens kondition och fuktstatus måste en mer omfattande undersökning utföras.
