Besiktningssprotokoll

Anticimex Försäkringsbesiktning i samarbete med Fastighetsbyrån

| Fastighetsadress: Herr Niels Väg 6 | |

| Besiktningdatum: 2026-05-27 | Protokollnummer: 69716498 |

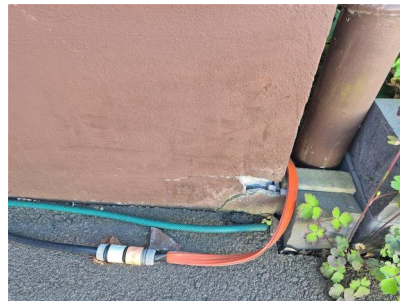
Putssläpp noteras från sockeln åt norr.

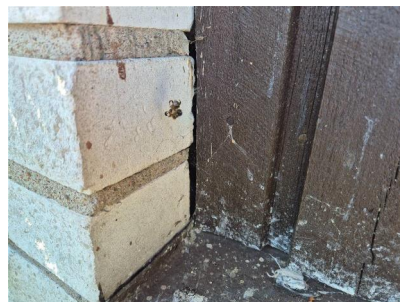
Träpanelen åt söder är i dåligt skick och är i behov av att bytas. Otätheter noteras mellan kalksandstensfasaden och träpanelen.

Bristerna medför ökad risk att vatten kan tränga ner i bakomliggande konstruktion med fuktrelaterade skador som möjlig följd.

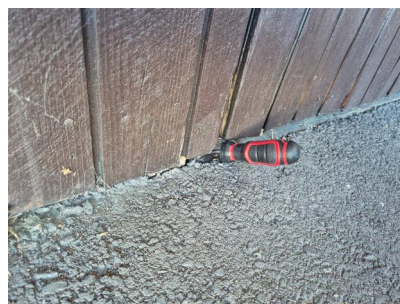
Tröskeln och nedre delen av dörrkarmen till groventrédörren samt uterummet har rötskador.

Nedkanten av groventrédörrens karm och tröskeln har rötskador. Asfalten går mot tröskeln/karmen.

Det rekommenderas att kontakt tas med fackman för kontroll av orsaken till och omfattningen av rötskadorna samt bedömning av lämpliga åtgärder.

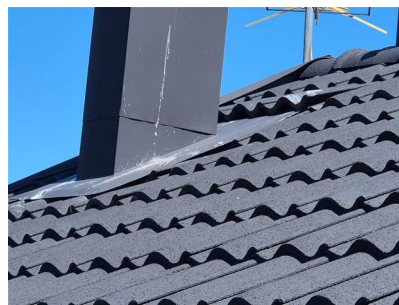
Enstaka fuktgenomslag noteras på yttertaketets insida på vinden. Yttertaket av aktuell modell har en teknisk livslängd på ca 40-50 år. Det rekommenderas därför att man kontrollerar och eventuellt åtgärdar de spår av läckage som noterats samt att man bör räkna med att lägga om yttertaket inom en inte allt för lång framtid.

Yttertaket är äldre.
Otätheter noteras mellan takhuvarnas nedre plåtbeslag och takpannor.

Takpannor, plåtdetaljer och underlagspapp har en begränsad livslängd. Eftersom husets taktäckning är äldre samt har de brister som noterats ökar risken för vatteninträning. Detta i sin tur kan leda till fuktskador i underliggande konstruktioner.

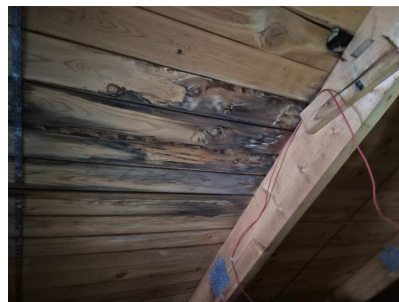
Missfärgningar och mikrobiell påväxt noteras på underlagstaket.

Missfärgningarna kan vara ett tecken på ett tidigare eller ett pågående läckage.

Den mikrobiella påväxten kan vara ett tecken på att vinden tillförs fukt inifrån bostaden och/eller uteluften.

Vid fuktindikering mot missfärgningarna kunde inga förhöjda indikationer påvisas.

Det rekommenderas att kontakt tas med fackman för kontroll av orsaken till och omfattningen av missfärgningarna/den mikrobiella påväxten samt bedömning av lämpliga åtgärder.

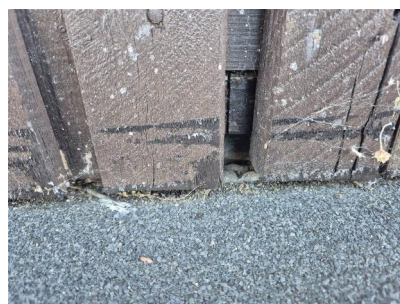
Takpappen är äldre och är inte uppvikt bakom fasaden.
Taksargen åt söder är rötskadad.

Bristerna medför ökad risk att vatten kan tränga ner i bakomliggande konstruktion med fuktrelaterade skador som möjlig följd.

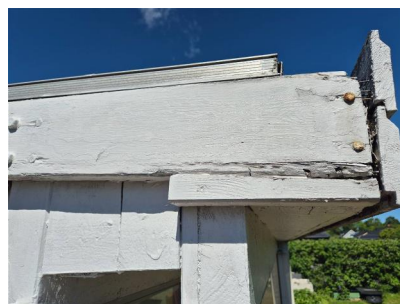
Rötskador noteras i uterummets trädetaljer, bl a i de yttre taksparrarna.
Fönstret åt söder sitter löst.

Det rekommenderas att kontakt tas med fackman för kontroll av orsaken till och omfattningen av rötskadorna samt bedömning av lämpliga åtgärder.

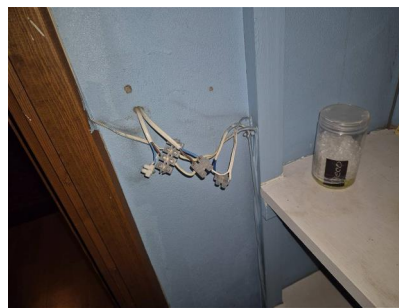
- Blandade jordade och ojordade eluttag finns i entréhallen.
- Ojordade eluttag finns i källaren.
- Blottade elkablar finns i matkällare 1.

Elinstallationen i huset har enligt vår bedömning uppenbara brister.

Kontakta en elektriker för kontroll och åtgärd.

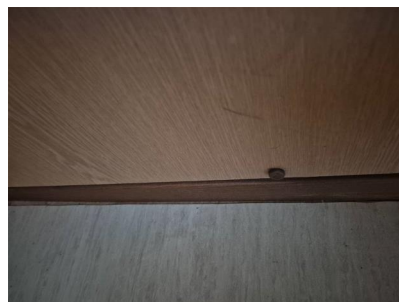
Våtrumsmattan på golvet är otät monterad mot väggen under handfatet.

Otätheterna medför ökad risk att vatten kan tränga ner i bakomliggande konstruktion med fuktrelaterade skador som möjlig följd.

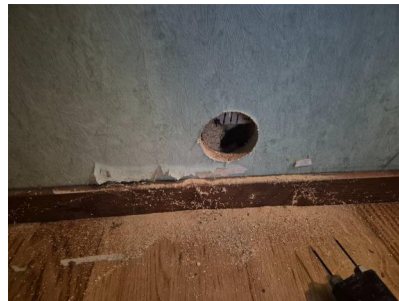
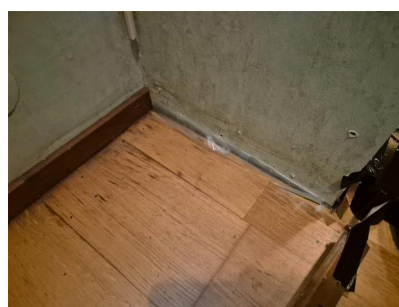
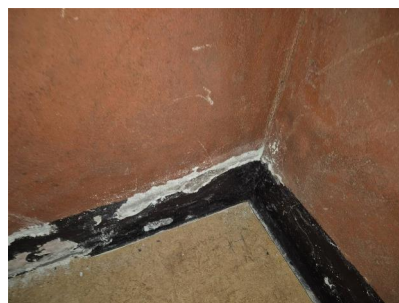
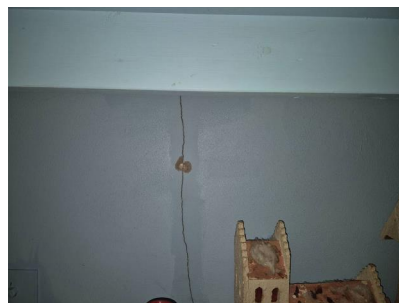
Puts- och färgsläpp finns på källarväggar.

Puts- och färg som släppt från underlaget invändigt på källarytterväggarna är ett tecken på att källarens utvändiga fuktskydd inte längre fungerar tillfredsställande.

Rostiga gjutjärnsbrunnar finns i källaren. Sprickor noteras i väggar. I klädkammare 2 finns en större spricka där jag skavde bort lite puts. Färgen på lättbetongen är till synes vit/grå.

För att åtgärda detta måste källarens utvändiga fuktskydd förbättras. Läs Anticimex faktablad om källare för tips och råd.
