Blåklinten 33

Lassasvägen 33G

| Uppdragsnummer | x26197 |
| Besiktningsdatum | 2026-05-20 |

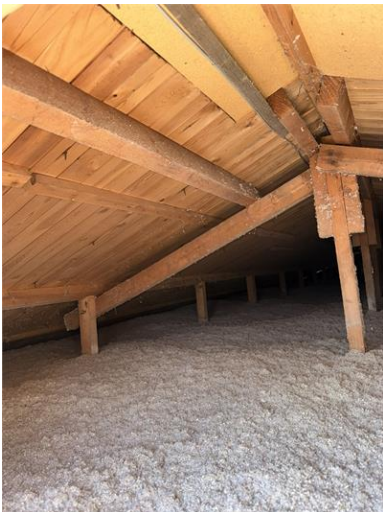
| Besiktningsresultat | | | | | |
|---|---|---|---|---|---|
| Vind | | | | X | Vinden är besiktad från lucka pga. vinden är tilläggsisolerad och landgång saknas. Notera att hela vinden ej är synlig för besiktning. |

Vindsutrymme.

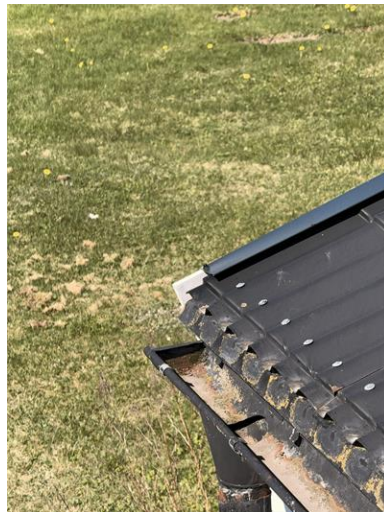
Någon klockspik har krupit ur vilket bör åtgärdas. Vindskiveplåtar avslutas högt uppe på vindskivor. Färgsläpp plåtbeslag.

Vindskiveplåtar avslutas högt uppe på vindskivor.

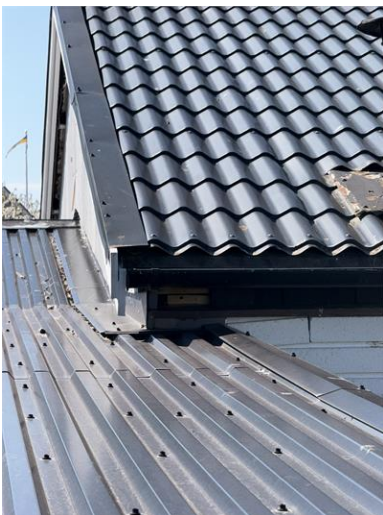
| Besiktningsresultat | | | | | |
|---|---|---|---|---|---|
| Fasad | | X | | | Panelbräda saknas mot takfot i övergång mot garagetaket. Se bild |

Panelbräda saknas mot takfot.
