Besiktningssprotokoll

Anticimex Försäkringsbesiktning i samarbete med Fastighetsbyrån

Fastighetsbeteckning: Gånsta 40:60	
Fastighetsadress: Gulkremlagatan 60	
Postnummer: 749 45	Ort: Enköping

Försäkringsbesiktning

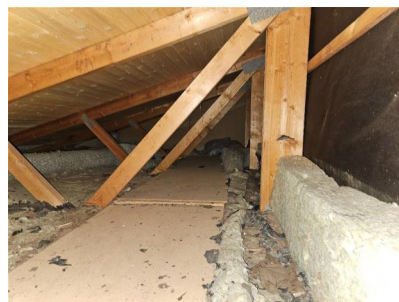
Utvändigt / Sidovind

Vid kontroll av vinden uppmättes fuktvärden under kritisk fuktnivå för mikrobiell tillväxt och en normal lukt upplevdes. Fuktkvoten i underlagstak/takbjälkar uppmättes till under 7 %.

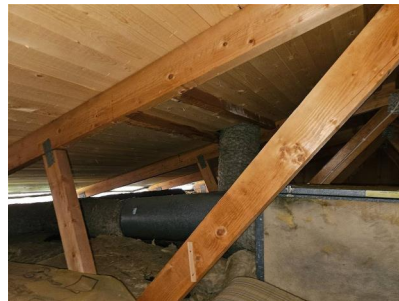
Utvändigt / Nockvind

Vid kontroll av vinden uppmättes fuktvärden under kritisk fuktnivå för mikrobiell tillväxt och en normal lukt upplevdes. Fuktkvoten i underlagstak/takbjälkar uppmättes till under 7 %.

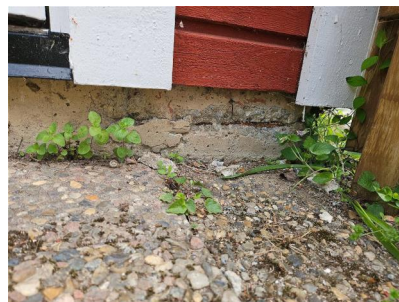
Mindre sprickor finns i sockeln.

Bedöms ej ha lett till bakomliggande skador.

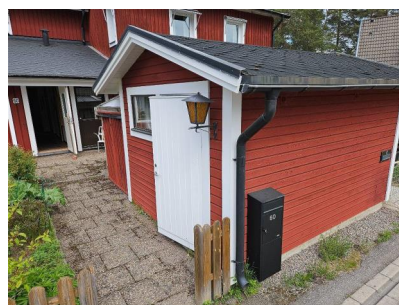
Mindre torrsprickor förekommer på fasadpanelen på förrådet.

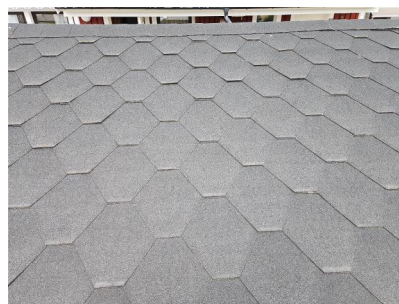
Taket är äldre på förrådet.

Takbeklädnaden har enligt vår bedömning en begränsad livslängd.

Eftersom pappan är äldre har det ett minskat motstånd mot vattengenomträngning. Detta i sin tur kan leda till att takkonstruktionen drabbas av fuktskador.

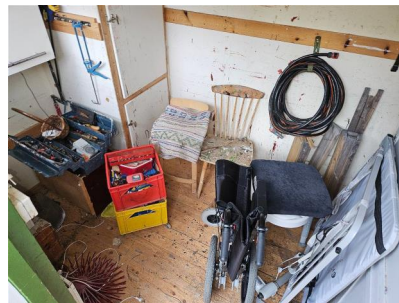
Betongplatta på mark med uppreglat och isolerat golv finns i förrådet.

Befintlig golvkonstruktion och eventuella väggssyllar riskerar att drabbas av fuktskador på grund av naturlig fuktpåverkan. Detta i sin tur kan leda till mikrobiella skador (angrepp av mikroorganismer) som kan resultera i att mikrobiell lukt spridas i förrådet

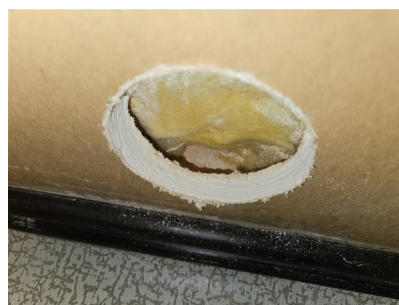
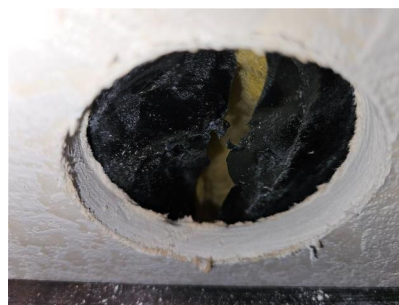
Vid kontroll av väggssyllar uppmättes fuktvärden under kritisk nivå för mikrobiell tillväxt och normal lukt upplevdes.

Fuktkvoten uppmättes till under 7% i innerväggssyll i trappförrådet mot grannhuset.

Fuktkvoten uppmättes till 10% i ytterväggssyll i vardagsrummet.

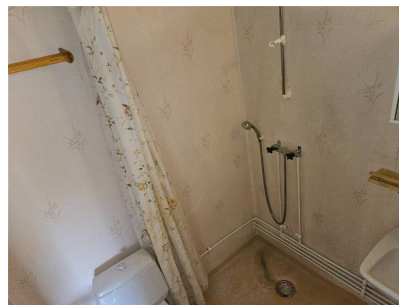
Entréplan / Dusch/Toalett

Våtutrymmet har äldre yt-/tätskikt.
Mindre mattsläpp vid golvbrunnen.
Lös klämring i golvbrunn.
Rör genomföring kommer ut i vägg i duschzonen.
Krympningar i mattskarvar.

Ovan nämnda noteringar innebär ökad risk för otätheter med möjliga fuktskador som följd.

Utrymmet är äldre och har passerat tiden för sin tekniska livslängd.

Fuktindikering utförd utan anmärkning.

Renovering av utrymmet rekommenderas. Kontakta en behörig våtrumsentreprenör för en renovering. I samband med renoveringen bör omkringliggande konstruktioner kontrolleras för att upptäcka eventuella följskador.

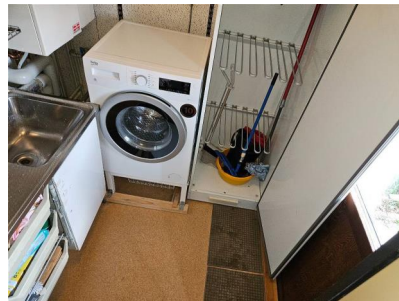
Entréplan / Tvättstuga

Våtutrymmet har äldre yt-/tätskikt.

Eftersom funktionen, som innebär att ytskiktet/tätskiktet ska vara vattentätt, kan vara nedsatt finns en ökad risk att vatten tränger igenom ytskiktet/tätskiktet med vattenskador i omkringliggande konstruktioner som följd.

Fuktindikering utförd utan anmärkning.

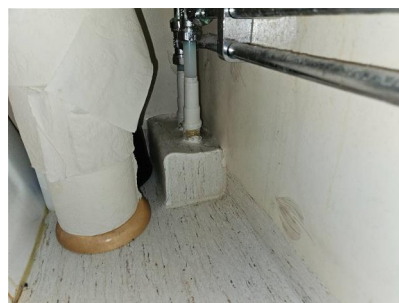
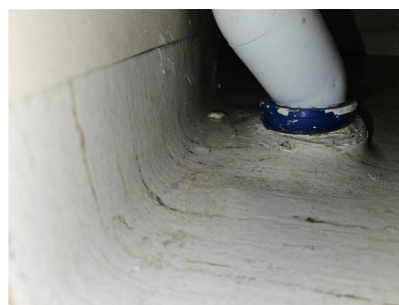
Våning 2 / Badrum/Wc

Rör genomföring kommer upp i golvet, ej utfört enligt gällande branschregler säker vatteninstallation.

Bedöms ej öka risken för framtida skada.

Mindre mattsläpp lokalt vid avloppsstos.

Fuktindikering utförd utan anmärkning.
