Besiktningssprotokoll

Anticimex Försäkringsbesiktning i samarbete med Fastighetsbyrån

Fastighetsbeteckning: Fävreberg 1:3	
Fastighetsadress: Södersocknen Fävreberg 2	
Postnummer: 51991	Ort: Istorp

Besiktningdatum: 2026-05-27	Protokollnummer: 69714488
Temperatur: 18 °C	Väderlek: Klart
Tekniker: Andreas Olla	
E-post: andreas.olla@anticimex.se	
Kontor: Borås	
Närvarande: Fastighetsägare

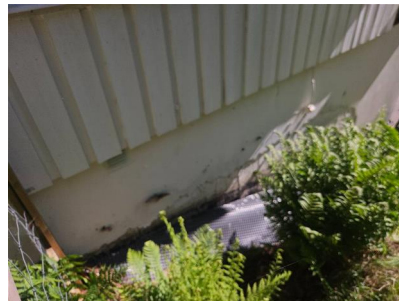
Utvändigt / Sockel

Delar av källarens utvändiga fuktskydd ligger oskyddat ovan mark och är skadat vid södra gavelsidan.

Detta innebär en ökad risk för fuktrelaterade skador då fuktskyddet funktionen är försämrad.

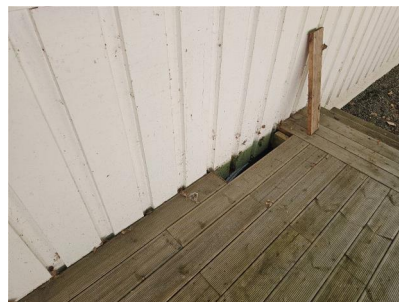
Utvändigt / Altan

Altanerna är vidbyggd mot fasaden

Även om detta innebär ett ökat underhållsbehov för intilliggande fasad på grund av stänkt från altanen är trallen monterad på ett sätt så att fasaden blir åtkomlig för målning/underhållsarbeten om innersta trallbrädan tas bort.

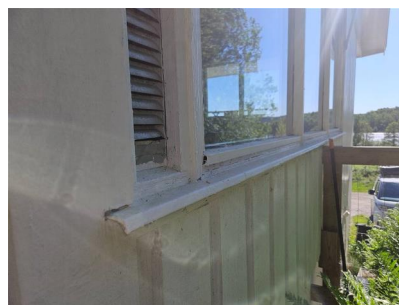
Utvändigt / Fönster

Husets isolerglas fönster är äldre varvid ett av isolerglasen på södergaveln är punkterat då det noterades missfärgningar mellan glasen.

Detta medför en ökad risk för att det uppstå kondens/missfärgningar mellan glasen, vilket till viss del redan skett.

Vidare noterades att fönsterblecken saknar gaveluppvik vilket medför en ökad fuktbelastning och risk för skador på intilliggande foder/fasadpanel.

Även om detta inte bedöms kunna leda till följdskador bör det berörda fönstret eller isolerglaslet bytas ut för att bli kvitt missfärgningarna.

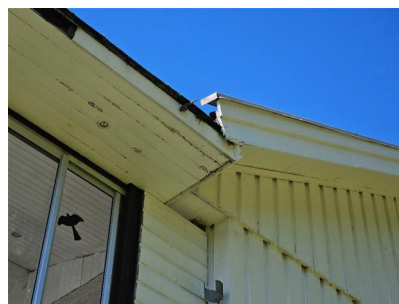
Utvändigt / Hängrännor / Stuprör

Hängrännor och stuprör är äldre och i sämre skick då flera av hängrännorna och stuprör är skadade, norra delen av uterummet sakna takavvattning helt.

Bristerna medför en ökad risk för översvämningar, läckage och en ökad fuktbelastning vilket i sig kan leda till fuktrelaterade skador.

Förslagsvis byts hängrännor och stuprör ut i samband med framtida takrenovering. då bör stuprören förses med påskjutningsrör samt att falsarna bör vändas ut från fasaden.

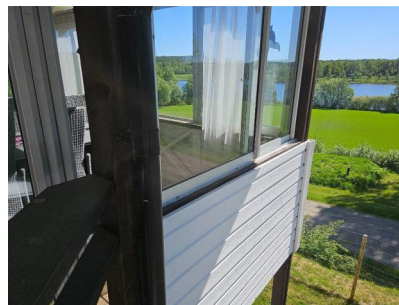
Utvändigt / Uterum

Delar av uterummets utvändiga trädetaljer är i behov av målning och underhåll, vilket medför en ökad risk för fuktrelaterade skador på grund av sämre vattenavvisande förmåga.

Vidare noterades även att det finns otätheter mellan fasaden och fönsterpartierna, men då uterummet är av enklare standard bedöms detta inte kunna leda till kritiska skador så länge väggkonstruktionerna inte förses med isolering.

Se även "Utvändigt - Tak" då takkonstruktionen har rötskador.

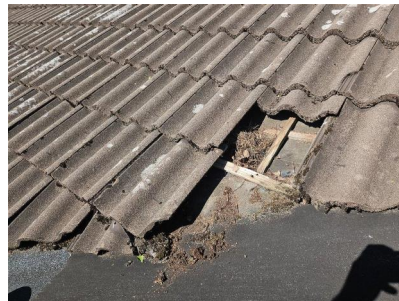
Utvändigt / Tak

Yttertaket besiktigade från anliggande stege från baksidan, takstege samt att uterummets tak beträddes.

Husets sadeltak är äldre och bedöms ha uppnått sin tekniska livslängd då bl.a. takpannorna är slitna, vindskivorna är rötskadade och det finns flertalet skadade takpannor. Från vinden noterades en lokal fuktfläck i anslutning till en av takgenomföringarna mot baksidan. Vidare noterades att uterummets takläggning inte är fackmässigt utförd var på det finns spår av läckage och rötskador i simsens, främst mot norra delen.

Kontakta en takläggare för att renovera yttertaken. I samband med detta för underliggande konstruktioner för att särställa skadornas omfattning.

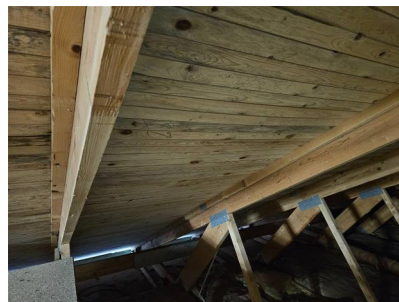
Utvändigt / Vind

På vinden noterades lokala missfärgningar av mikrobiell påväxt på underlagstaket.

Detta bedöms ha skett vid tiden då tidigare FTX-aggregat inte varit driftsatt.

Vidare noterades att utelufts kanalen till det nya FTX-aggregat bör kompletteras med lämplig isolering för att undvika kondensbildning på utsidan av kanalen.

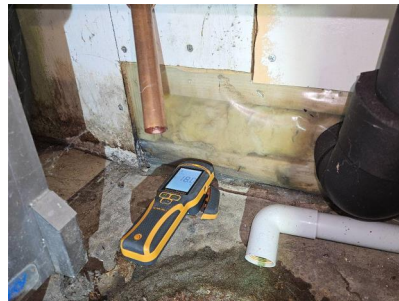
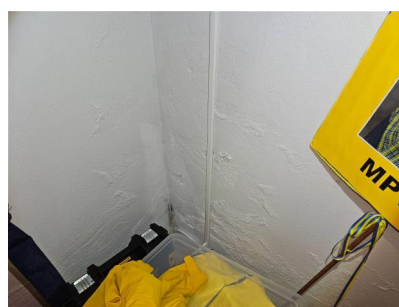
Suterrängplan / Allmänt

Vid kontroll av suterrängplanets utreglade väggkonstruktioner noterades att den utreglade väggkonstruktionen i allrummet består av stålreglar, isolering av cellplast samt beklädnad av gipsskivor. Vid luktkontroll i det befintliga provhålet noterades inga avvikande lukter.

Genom springa som påträffades vid förrådets utreglade väggkonstruktion noterades en mikrobiell lukt vilket talar för att väggkonstruktion är byggd med träreglar och utsatts för naturlig fuktvandring.

Vid fuktmätning i det synliga regelverket i tvättstugans utreglade vägg uppgavs fuktkvoten till 18%, vilket är över gränsvärdet(17%) för mikrobiell tillväxt samt att den synliga delen av stammen har påväxt och missfärgningar.

Vid mellanväggen mellan allrummet och förrådet och grundmuren i klädkammare/förråd noterades lokala puts/färgsläpp och fuktgenomslag lätt förhöjda fuktindikationer.

De rör och termostater som finns kvar från tidigare radiatorsystem är rostangripna och skadade, men då dessa inte längre är i bruk och är urkopplade kan de tas bort.

I källare bör man undvika just organiska & täta material mot väggar och golv på grund av riskerna för just naturlig fuktvandring och mikrobiell påväxt. Ersätt därför de påbyggda väggkonstruktionerna, eventuella täta och organiska material med fuktsäkra alternativ eller lösningar. I samband med detta bör kringliggande konstruktioner kontrolleras efter eventuella följdskador. Då delar av det utvändiga fuktskyddet är äldre och det noterades puts och färgsläpp bör grundmurarnas och betongplattans fukttillskott undersökas för bedömning av eventuell lämplig åtgärd.

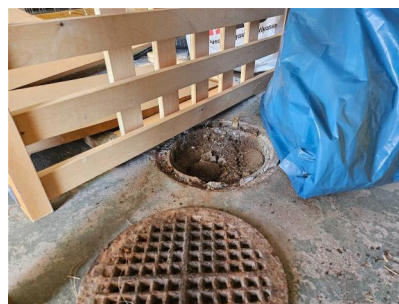
Suterrängplan / Garage

Garagets golvbrunn är rostangripen och tät med skräp.

För att kunna leda undan eventuella läckage bör brunnen göras rent och spolas och vid framtida renovering/förändring för brunnen bytas ut.

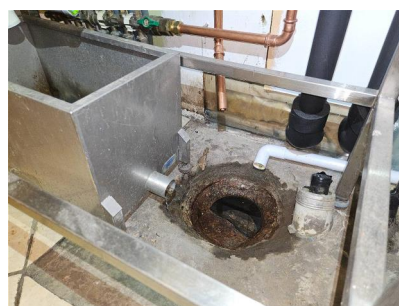
Suterrängplan / Tvättstuga

Utrymmets golvbrunn är äldre och rostangripen samt att utrymmet saknar anslutet tätskikt.

Sett till att kringliggande mellanväggar och de utreglade väggkonstruktionerna är byggda med reglar och skrivmaterial finns risk för fuktrelaterade skador vid eventuella läckage eller om golvet vattenbegjuts.

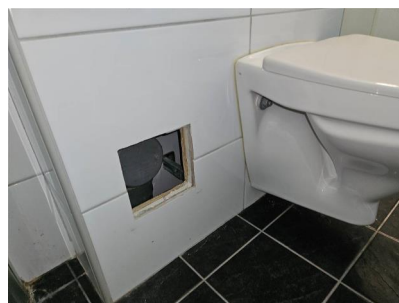
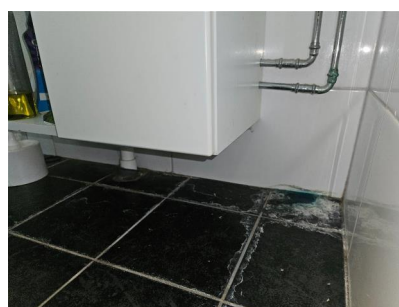
Suterrängplan / Badrum

Wc-stolen har en inbyggd spolcistern utan läckageindikering, samt att beklädnaden i vid rörslitsen består av obehandlad plywood.

Vidare noterades att en av rör kopplingarna till höger om tvättstället läcker, varvid kopplingen bör bytas ut, samt att handfatsavloppets stös är placerat för nära väggen vilket ökar risken för fuktskador om den vattenbegjuts.

Vid fuktindikering noterades inga avvikelser.

Detta medför en ökad risk för fuktskador på väggkonstruktionerna kring rör slitsen samt att eventuella läckage kan bli svåra att upptäcka. För att minska risken för skador och lättare kunna upptäcka eventuella läckage för man installera ett sk. vattenlarm i rörslitsen.

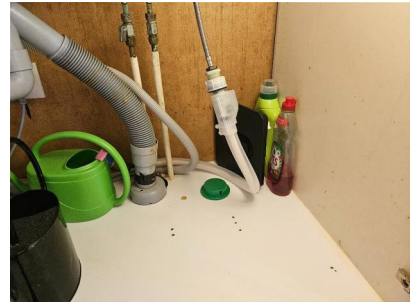
Övre plan / Kök

- ⚠ Det finns inget fuktskydd under kyl/frys eller i diskbänkskåpet.

Utän fuktskydd är det svårt att upptäcka läckage från rörledningar. Vatten kan då tränga in i omkringliggande konstruktioner och orsaka fuktskador.

Vidare noterades att diskmaskinens tömningsslang bör förankras samt att svängradien på köksblandarens pip inte är begränsad till diskhon.

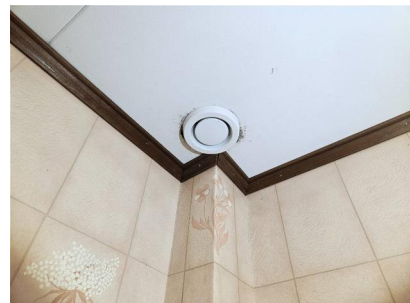
Övre plan / Badrum

- 🔍 Badrummet är äldre och bedöms ha uppnått sin tekniska livslängd då bl.a. golvbrunnens klämring är lös och väggbeklädnaden är skadad vid duschzonen. Vid fuktindikering noterades inga avvikelser.

Vidare noterade lokal missfärgning av mikrobiell påväxt kring frånluft donet som bedöms ha skett i samband med att FTX-aggregatet inte var driftsatt. Förslagsvis slipas påväxten bort i samband med renovering av utrymmet.

Kontakta en behörig våtrumsentreprenör att renovera utrymmet. I samband med detta bör kringliggande konstruktioner kontrolleras efter eventuella följdskador.
