Besiktningssprotokoll

Anticimex Försäkringsbesiktning i samarbete med Fastighetsbyrån

Fastighetsbeteckning: Hedetorp 1:28	
Fastighetsadress: Hedetorp 102	
Postnummer: 46293	Ort: Vänersborg

Besiktningdatum: 2026-05-26	Protokollnummer: 69710701
Temperatur: 12 °C	Väderlek: Mulet
Tekniker: Tommy Pettersson	
E-post: tommy.pettersson@anticimex.se	
Kontor: Uddevalla	
Närvarande: Representanter

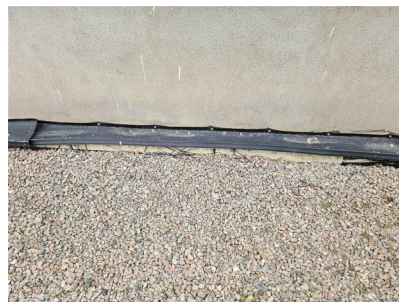
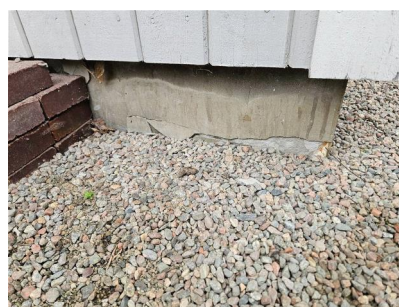
Utvändigt / Sockel

Utvändigt fuktskydd ligger oskyddat ovan mark. Kan med fördel återfyllas med grus/makadam.

Annars finns risk att det utvändiga fuktskyddet skadas och funktionen försämras.

Sprickor och fuktuppsug finns i sockel.

Detta kan leda till fukt- och frysskador i konstruktionen.

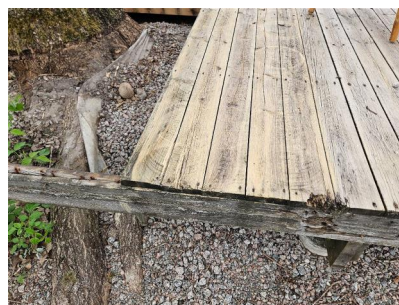
Utvändigt / Altan

Trallgolv är längs delar monterad för tät vilket innebär att fukt/vatten ligger kvar på ytan.

Risk för personskador, halka med mera kan uppstå.

Mindre torrspäckor, lokalt fukt och röta noterades längs trall.

Rekommenderas att bytas ut vid framtida planerat förebyggande underhåll.

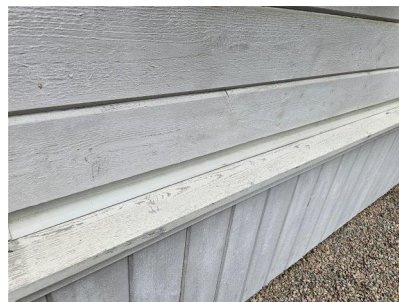
Utvändigt / Fasad

Fasadpanelen är i generellt behov av målning/underhåll.

Fasadbeklädnad och träkonstruktioner där målningsbehov finns riskerar att få fukt- och rötskador på grund av sämre vattenavvisande förmåga.

För att öka livslängden på fasadbeklädnaden rekommenderas målning och underhåll.

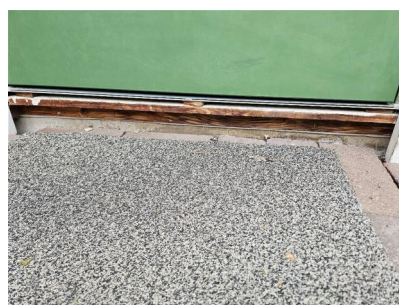
Utvändigt / Dörrar

Tröskelbleck saknas under entrédörr.

Avsaknad av tröskelbleck medför att det finns risk för att vatten kan rinna in och orsaka fuktskador på tröskel och/eller i kringliggande vägg och bjälklag.

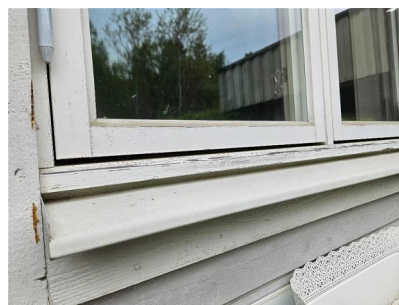
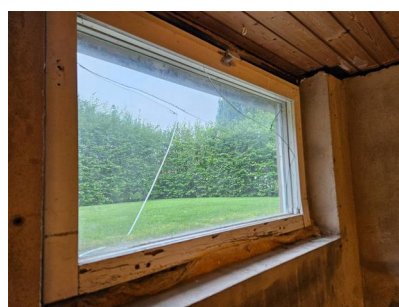
Utvändigt / Fönster

Fönstrens yttre träkonstruktioner är i behov av förebyggande underhåll målning m.m.

Trasigt sprucket fönsterglas finns i källarplan gillestuga.

Fönster i hobbyrum källare har funktions brister och behöver kontrolleras/åtgärdas av fackman/fönster.

Isolerglas som är äldre finns i byggnaden.

Vilket betyder att tätningen mellan dessa fönsterrutorna kan vara sämre. Detta kan leda till att missfärgning/imma kan uppstå mellan glasrutorna.

Om fenomenet uppstår kontakta fackman/fönster för kontroll/åtgärder.

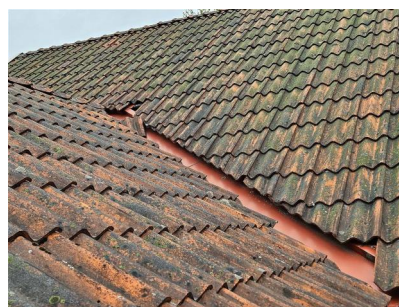
Utvändigt / Tak

Takpannor är lösa vid vinkelrännor på taket. Spruckna/skärnade takpannor förekommer. Lava/mosspåväxt längs takpannor noterades.

Noterade brister medför att takpannor har mindre motståndskraft vilket i sin tur kan leda till att fukt/regnvatten kan tränga in i takkonstruktionen och orsaka mikrobiella skador (angrepp av mikroorganismer) i takbrädor och takstolar.

För att öka livslängden på taket rekommenderas att noterade brister åtgärdas via fackman/tak.

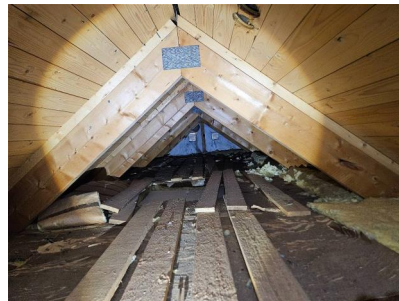
Utvändigt / Vind

Vid kontroll av vinden uppmättes fuktvärden under kritisk fuktnivå för mikrobiell tillväxt och en normal lukt upplevdes.

Fuktkvoten i underlagstak/takbjälkar uppmättes till 8-9 %.

Risk för mikrobiell tillväxt föreligger om fuktkvoten överstiger 17%.

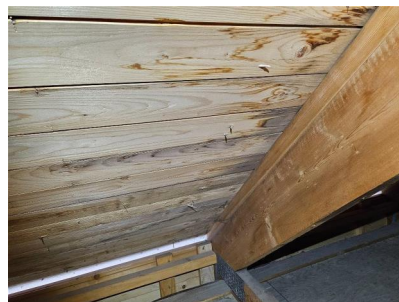
Utvändigt / Sidovind / ar

Vid kontroll av sidovindar uppmättes fuktvärden under kritisk fuktnivå för mikrobiell tillväxt och en normal lukt upplevdes.

Fuktkvoten i underlagstak/takbjälkar uppmättes till 8-9 %.

Underlagstaket har äldre fuktfläckar längs nordöstra sidovinden.

Noterade fuktfläckar uppstod innan takomläggningen.

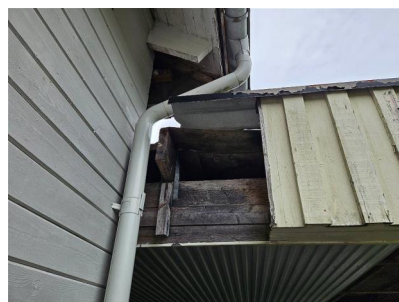
Utvändigt / Carport

Yttertaket är äldre och i behov av renovering.

Anslutande träkonstruktioner har fukt och rötskador.

Carporten är äldre och har passerat tiden för sin tekniska livslängd.

Kontakta en fackman/snickare för kontroll och åtgärder.

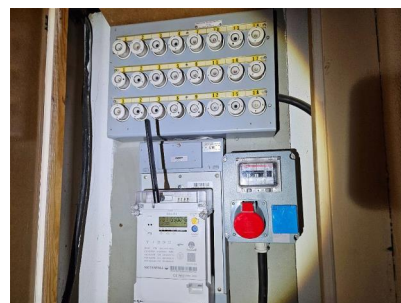
Hela huset / Allmänt

Jordfelsbrytare finns ej.

Det finns inget krav att hus byggda före år 2000 ska ha jordfelsbrytare. Jordfelsbrytaren minskar dock risken för personskador och brand orsakade av elanläggningen.

Kontakta en elektriker för kontroll och åtgärd.

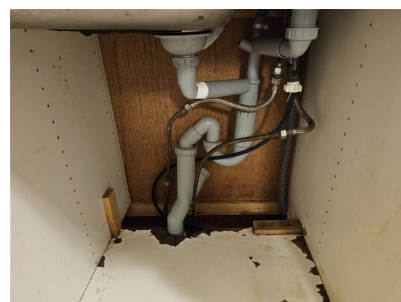
Entréplan / Kök

Fuktskydd saknas i diskbänksskåp.

Förankring slangar/rör diskmaskin ej förankrade.

Utan fuktskydd är det svårt att upptäcka läckage från rörledningar. Vatten kan då tränga in i omkringliggande konstruktioner och orsaka fuktskador.

För att upptäcka eventuella läckage, installera ett fuktskydd, alternativt fuktsensor/larm installeras.

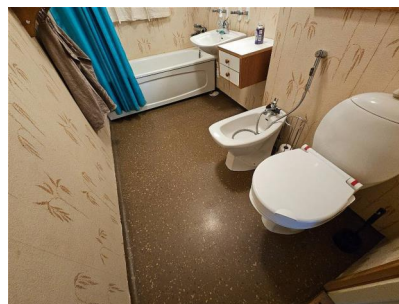
Entréplan / Badrum / Wc

🔍 Våtutrymmet har äldre yt-/tätskikt och utförande.

Utrymmet är äldre och har passerat tiden för sin tekniska livslängd.

Att bruka tvättställ och klosett bedöms risk för skada vara minimal.

Renovering av utrymmet rekommenderas om det ska brukas aktivt som våtrum. För att säkerställa modern funktionalitet och fuktsäkerhet.

Kontakta en behörig fackman/våtrum för en planerad renovering. I samband med renoveringen bör omkringliggande konstruktioner kontrolleras för att upptäcka eventuella följdskador.

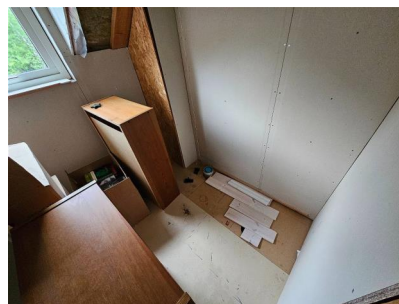
Övre plan / Dusch / Toalett

På grund av påbörjad renovering har besiktningen inte kunnat genomföras.

Vi rekommenderar att en behörig fackman/våtrum kontaktas för färdigställande av utrymmet.

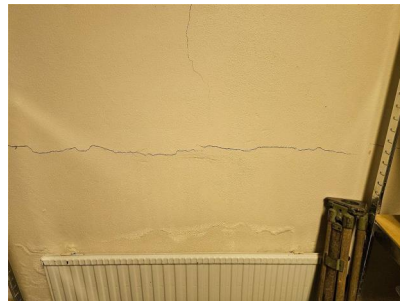
Källarplan / Allmänt

Puts/färgsläpp och sprickor (sättningskaraktär) finns på källarväggar (främst nord/östra grundmurarna).

Puts/färg som släppt från underlaget invändigt på källaryttväggarna är ett tecken på att hela källarens utvändiga fuktskydd inte längre fungerar tillfredsställande.

Gällande sprickor rekommenderas att dessa kontrolleras/åtgärdas i samband med att källarens utvändiga fuktskydd förbättras.
