# Besiktningsprotokoll

## Anticimex Överlåtelsebesiktning av småhus - nivå 2

| Fastighetsbeteckning:<br>Torstuna-Nibble 1:3 | |

| Besiktningsdatum:<br>2026-05-20 | Protokollnummer:<br>69700545 |

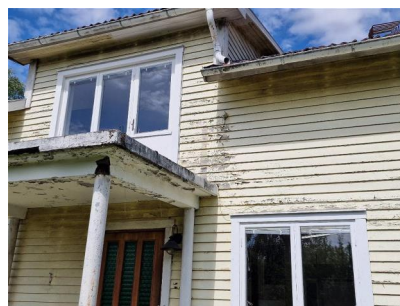
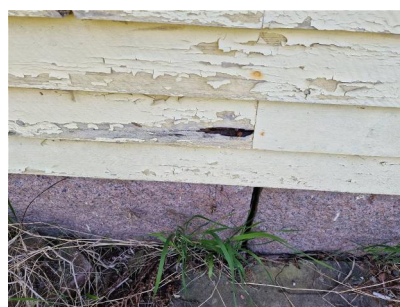
#### Utvändigt / Fasad

Fasadpanelen är delvis i behov av målning/underhåll.  
Lokalt mindre rötskada.

Fasadbeklädnad och träkonstruktioner där målningsbehov finns riskerar att få fukt- och rötskador på grund av sämre vattenavvisande förmåga. För att öka livslängden på fasadbeklädnaden rekommenderas målning och underhåll.

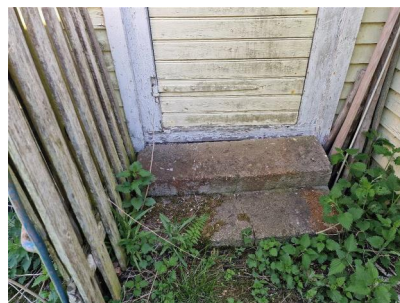
#### Utvändigt / Dörrar

Dörr är i behov av målning/underhåll.  
Gäller dörr till kallförråd.

Dörrar där målningsbehov finns riskerar att få fukt- och rötskador på grund av sämre vattenavvisande förmåga.

För att öka livslängden på dörr rekommenderas målning och underhåll.

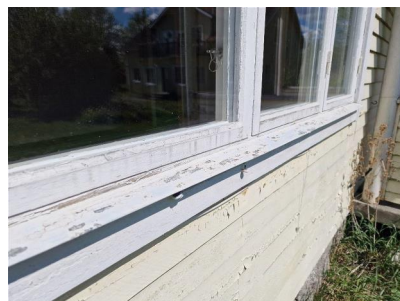
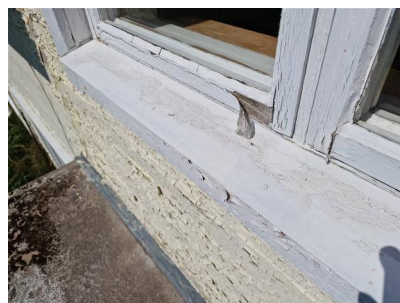
### Utvändigt / Fönster

Fönster är delvis i behov av målning/underhåll.

Fönsterbågar och fönsterkarmar där målningsbehov finns riskerar att få fukt- och rötskador på grund av sämre vattenavvisande förmåga.

För att öka livslängden på fönster rekommenderas målning och underhåll.

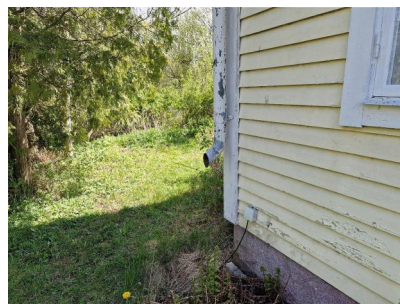
### Utvändigt / Hängrännor / Stuprör

Stuprör slutar högt på husliv.

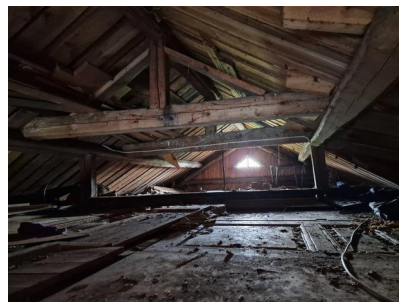
### Utvändigt / Vind

Vid kontroll av vinden uppmättes fuktvärden under kritisk fuktnivå för mikrobiell tillväxt och en normal lukt upplevdes. Fuktkvoten i underlagstak/takbjälkar uppmättes vid besiktningstillfället till ca 12 %. Detta värde varierar dock under året beroende på årstid och utomhusklimat.

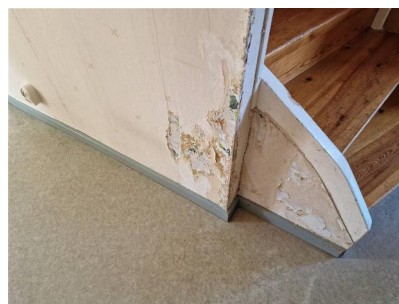
### Hela huset / Allmänt

Slitage och spår av husdjur förekommer i ytskikt.

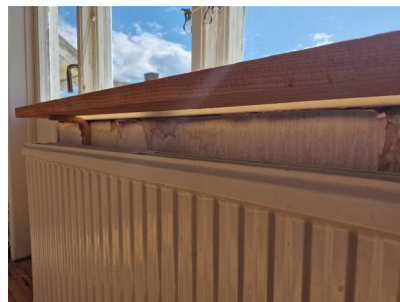
### Övre plan / Allrum

Mindre spår av fukt i underkant av fönster.  
Ingen förhöjd fuktindikation.
