# Besiktningsprotokoll

Anticimex Överlåtelsebesiktning av småhus - nivå 2

| Fastighetsadress:<br>Torstuna-Nibble 4 | |

| Besiktningsdatum:<br>2026-05-20 | Protokollnummer:<br>69700482 |

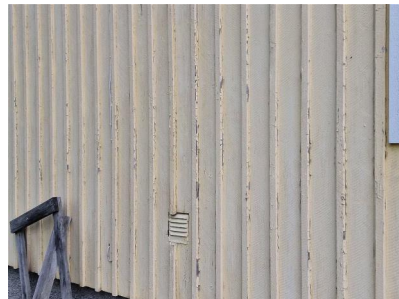
Fasadpanelen är delvis i behov av målning/underhåll.

Fasadbeklädnad och träkonstruktioner där målningsbehov finns riskerar att få fukt- och rötskador på grund av sämre vattenavvisande förmåga. För att öka livslängden på fasadbeklädnaden rekommenderas målning och underhåll.

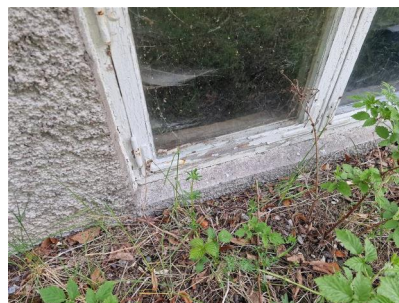
Fönster är delvis i behov av målning/underhåll.  
Gäller källarfönster.

Fönsterbågar och fönsterkarmar där målningsbehov finns riskerar att få fukt- och rötskador på grund av sämre vattenavvisande förmåga.

För att öka livslängden på fönster rekommenderas målning och underhåll.

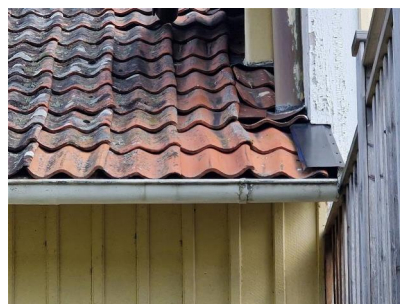
Yttertaket är äldre.  
Enstaka panna med justeringsbehov.

Takpannor, plåtdetaljer har enligt vår bedömning en begränsad livslängd. Eftersom husets taktäckning är äldre har det ett minskat motstånd mot vatteninträngning. Detta i sin tur kan leda till fuktskador på träläkt och vidare ner i underliggande konstruktioner.

Utvändigt vissa delar med underhållsbehov. Inget av akut art, men ta det inom de närmaste åren.  
Justera även de pannor som inte ligger på sin plats.

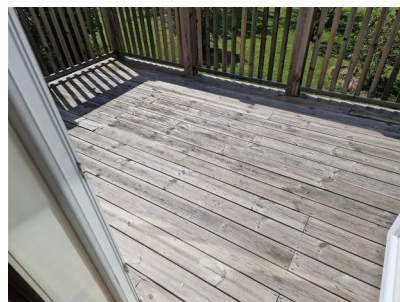
Plåttak på balkong går ej att bedömma på grund av trall.

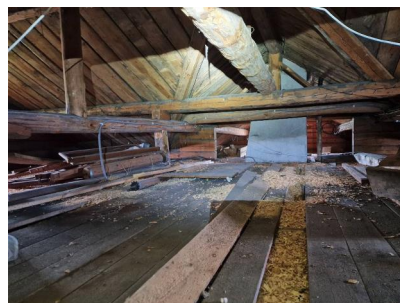
Vid kontroll av vinden uppmättes fuktvärden under kritisk fuktnivå för mikrobiell tillväxt och en normal lukt upplevdes.

Lokalt enstaka äldre fuktgenomslag.

Fuktkvoten i underlagstak/takbjälkar uppmättes vid besiktningstillfället till ca 10 %.

Detta värde varierar dock under året beroende på årstid och utomhusklimat.

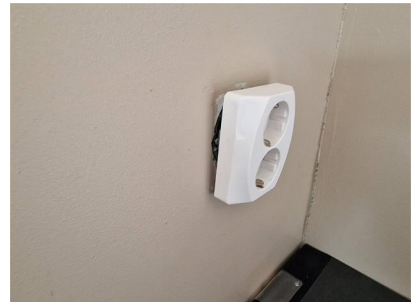
Lokalt lös elkontakt.

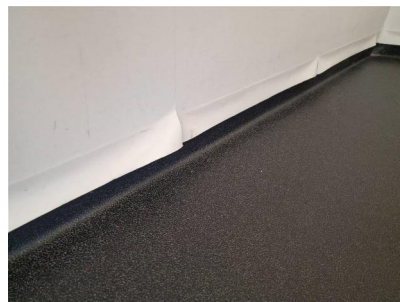
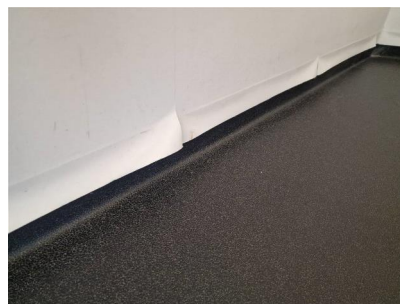
Släpp i nederkant av tapet.

Fuktindikering kunde inte genomföras eftersom huset varit obebott under en längre tid.

Släpp i nerkant på tapet i tvättstuga och våtrum borde gå att återlimma på ett bra sätt.

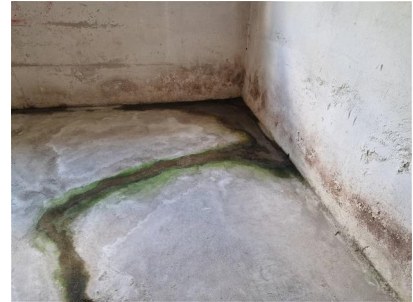
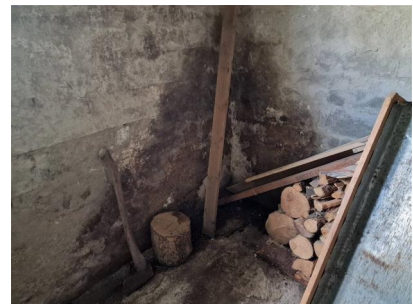
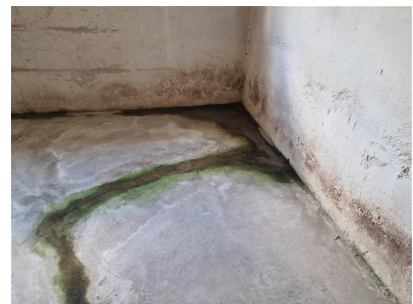
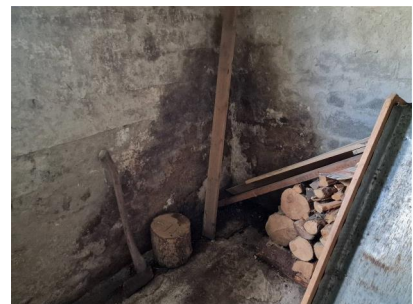
Puts och färgsläpp förekommer.

Fuktgenomslag i hörn.

Spår av inträngande vatten.

Troligtvis äldre källare med avsaknad av dränering och bristfälligt eller helt avsaknad av fuktskydd.
