# Besiktningssprotokoll

Anticimex Försäkringsbesiktning i samarbete med Fastighetsbyrån

Fastighetsbeteckning: Ulmekärr 1:176	
Fastighetsadress: Ulmekärrsgården 1	
Postnummer: 45795	Ort: Grebbe stad

Besiktningdatum: 2026-05-27	Protokollnummer: 69716788
Temperatur: 15 °C	Väderlek: Sol
Tekniker: Stefan Jarefjäll	
E-post: Stefan.jarefjall@anticimex.se	
Kontor: Uddevalla	
Närvarande: Fastighetsägare

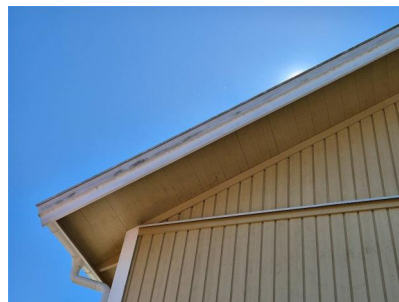
#### Utvändigt / Fasad

Fasadpanel och vindskivor är i behov av rengöring.

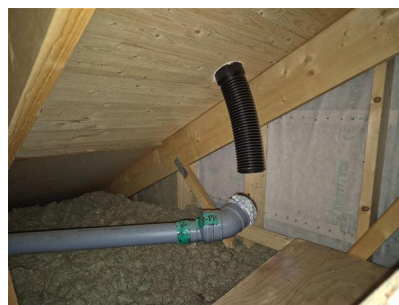
### Utvändigt / Vind

⚠ Avfuktningsrör har släppt och avluftning av avlopp avslutas på vindsutrymmet.

När avluftningen avslutas på vinden så finns det en risk att varm och fuktig luft sprids till vindsutrymmet med fukt- och lukterrelaterade skador som möjlig följd. Det finns även risk att vatten tränger in vid takgenomföring.

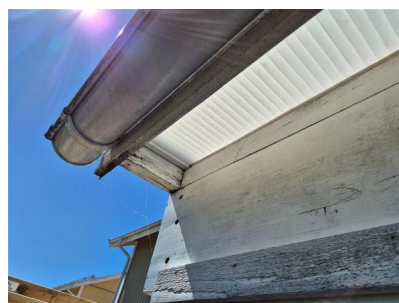
### Utvändigt / Uterum

🔍 - Träkonstruktioner etc. är i behov av målning/underhåll.  
- Takbjälke är rötskadad.

Risk för fuktrelaterade skador på grund av sämre vattenavvisande förmåga.

Kontakt rekommenderas med fackman för vidare bedömning och åtgärd.

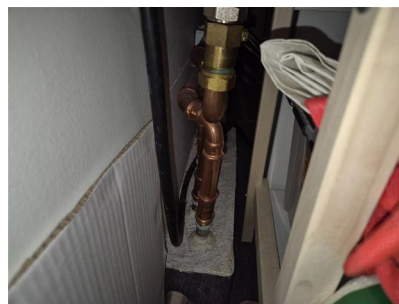
### Entréplan / Pannrum

Rör genomföringar är placerade i uppgjuten klack, utan tätskikt.

Risk att vatten/fukt på grund av läckage inte upptäcks och tränger ner i omkringliggande konstruktioner med fuktrelaterade skador som följd. Utrymmet kan med fördel kompletteras med ett fukt-/vattenlarm.

Vid fuktindikering som utfördes i utrymmet noterades inga förhöjda fuktindikationer

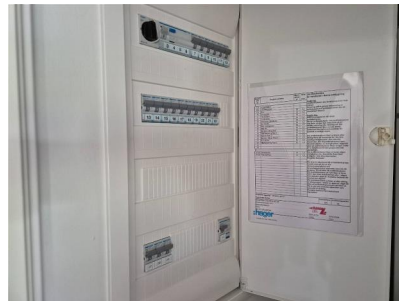
### Hela huset / EI

- Gruppförteckning och jordfelsbrytare finns till elcentralen.
- Vid stickprovsvis funktionskontroll av jordade eluttag i kök och våtutrymmen noterades inga avvikelser.
