Besiktningssprotokoll

Anticimex Försäkringsbesiktning i samarbete med Fastighetsbyrån

Fastighetsbeteckning: Pilegård 1:15	
Fastighetsadress: Pilegården 1	
Postnummer: 45293	Ort: Strömstad

Försäkringsbesiktning

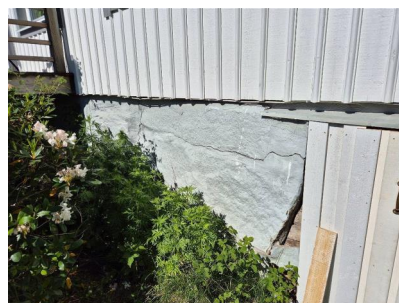
Sprickor och putssläpp förekommer i naturstensmurar.

Kontakt rekommenderas med fackman/murare för vidare bedömning och åtgärder.

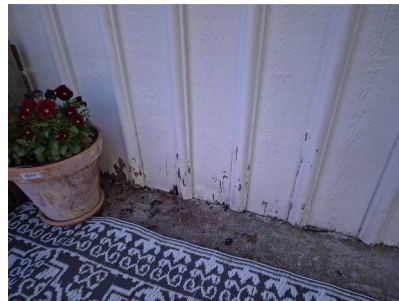
Fasadpanel vid entré ligger nära/bakom betonggjutning. Lokala rötskador förekommer.

Risk för fuktrelaterade skador på grund av sämre vattenavvisande förmåga. En fördjupad undersökning rekommenderas för att konstatera omfattningen av rötskadorna i omkringliggande konstruktioner.

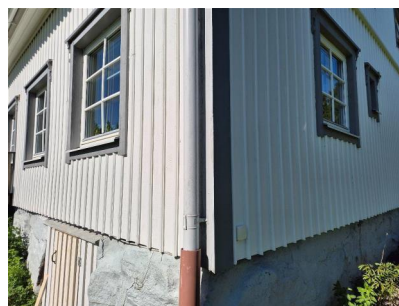
Fals på stuprör är vända mot fasaden.

Falsen på stuprören kan med fördel vändas ut från fasaden för att lättare se om rören blivit skadade samt för att minska fuktbelastning mot fasad vid eventuellt läckage.

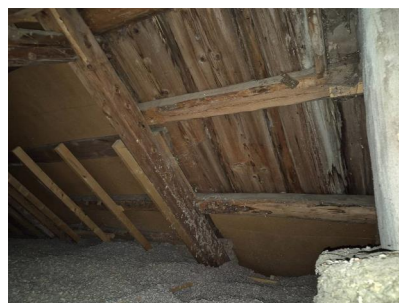
- Utrymmet är besiktigt från lucka så landgångar saknas.
- Missfärgningar förekommer på underlagstaket

Missfärgningarna bedöms vara äldre samt ej bero på eller ha lett till bakomliggande skador.

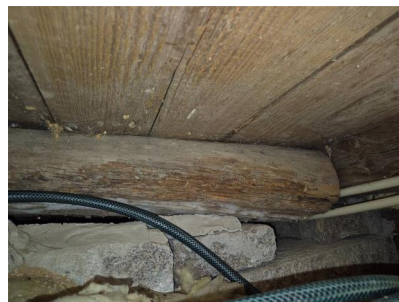
- Lokala fuktinträngningar noterades i grovkällare.
- Äldre rötskadade/skadade timmerbjälkar noterades vid ingång till grovkällare.
- Mikrobiell lukt upplevdes i matkällare.
- Vid fuktkvotmätning i blondbotten/bjälklag uppmättes fuktvärden över kritisk fuktnivå för mikrobiell tillväxt, främst i matkällare.
- Del av grundläggningen är inte åtkomlig då inspektionslucka saknas.

Fuktkvoten uppmättes till 15 - 23 %. Risk för mikrobiell tillväxt föreligger om fuktkvoten överstiger 17 %.

Grundläggning med bjälklag av organiskt material har ofta fuktrelaterade skador, på grund av naturlig fuktpåverkan.

En fördjupad undersökning rekommenderas för att konstatera orsak och omfattning samt för förslag på åtgärder. För en fullständig undersökning kan det bli aktuellt med kompletterande inspektionsluckor.

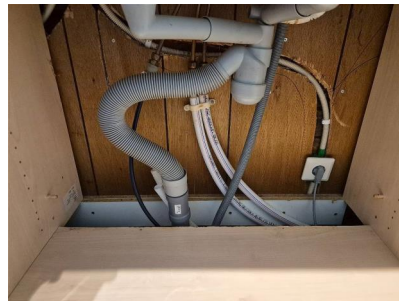
Fuktskydd under/i diskbänkskåp finns inte.

Utan fuktskydd är det svårare att upptäcka läckage. Risk att vatten/fukt tränger ner i omkringliggande konstruktioner med fuktrelaterade skador som följd.

Vid fuktindikering som utfördes i utrymmet noterades inga förhöjda fuktindikationer.

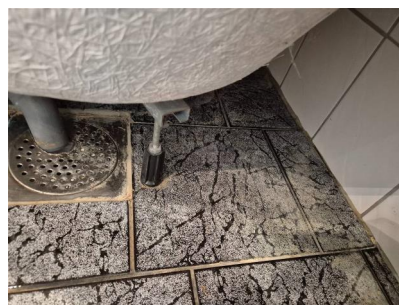
- Rörgenomföringar till tappvatten finns i golvet.
- Golfallet är bristfälligt med lokala bakfall och lågpunkter.
- Utrymmet börjar tekniskt sätt uppnå dess tekniska livslängd.
- Fönster är olämpligt placerat vid duschzonen.

Bristerna medför ökad risk för att vatten kan tränga ner i omkringliggande konstruktioner med fuktrelaterade skador som följd. Det finns även risk att vatten kan bli stående med missfärgningar som följd.

Fuktindikering mot kakel och klinker som regelbundet vattenbegjuts är svårt att utföra då även det underliggande sättbruket kan ge utslag på instrumentet utan att skada föreligger. Fuktindikering har dock utförts i delar av utrymmet som ej vattenbegjuts samt i angränsande rum/konstruktioner, utan avvikelser.

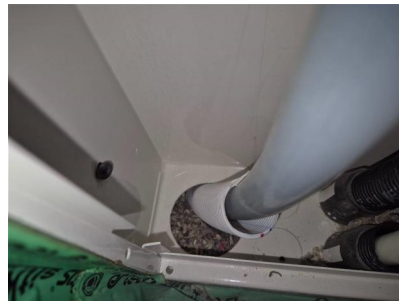
- Värmecentral är otät vid genomföring.
- Viktigt att tänka på vid möblering att läckage snabbt ska upptäckas.

Risk att vatten/fukt på grund av läckage inte upptäcks och tränger ner i omkringliggande konstruktioner med fuktrelaterade skador som följd.

Utrymmet kan med fördel kompletteras med ett fuktlarm.

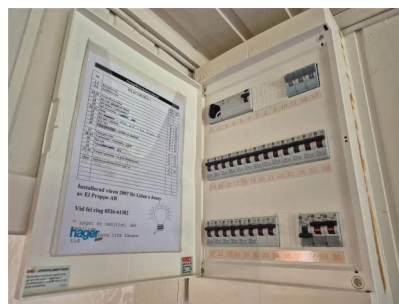
- Gruppförteckning och jordfelsbrytare finns till elcentralen.
- Vid stickprovsvis funktionskontroll av jordade eluttag i kök och våtutrymmen noterades inga avvikelser.
