# Besiktningsprotokoll

Anticimex Försäkringsbesiktning i samarbete med Fastighetsbyrån

| Fastighetsadress:<br>Björnsonsgatan 19 | |

| Besiktningsdatum:<br>2026-05-28 | Protokollnummer:<br>69719442 |

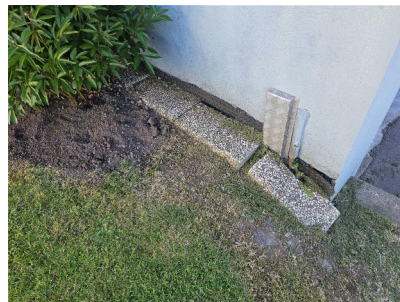
Utvändigt fuktskydd ligger oskyddat ovan mark, kantlist saknas lokalt.

Risk finns att det utvändiga fuktskyddet skadas och funktionen försämras.

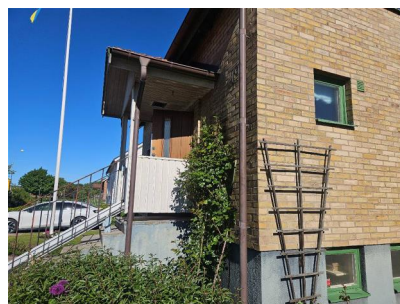
Mindre växtlighet finns i anslutning till byggnaden.

Området närmast huset rekommenderas att vara fritt från växtlighet.

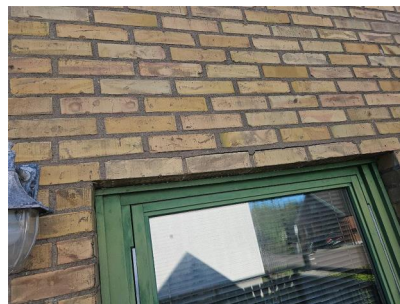
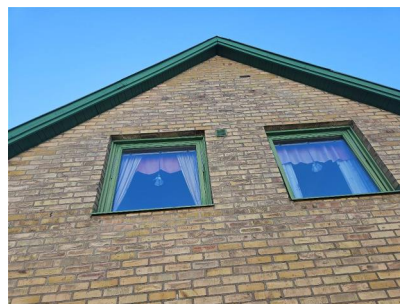
Tegelfasaden är äldre, lokala sprickbildningar samt frostsprängning i tegel påvisades framförallt ovan fönster, vidare finns ej stötfogar/ventilation i tegelfasad. Detta kan leda till fukt- och frysskador i konstruktionen.

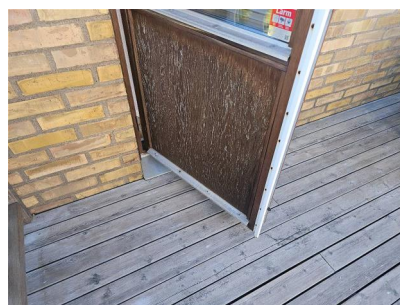
Torrspäckor finns på dörr.

Torrspäckor och färgsläpp medför ökad risk för fuktinträngning vilket i sin tur kan leda till rötskador.

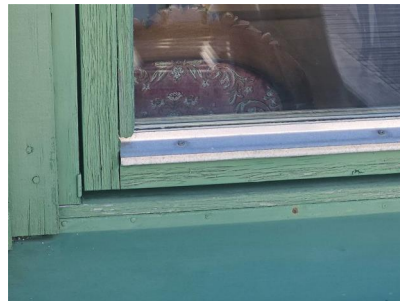
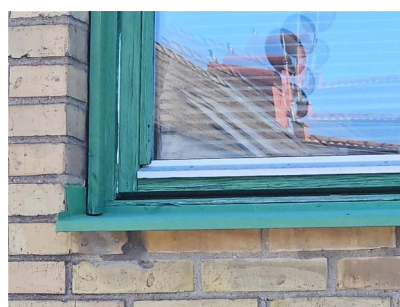
Isolerglas är äldre med underhåll/målningsbehov.

Fönster och fönsterbågar där målning/underhållsbehov finns riskerar pga. sämre vattenavvisande förmåga att få fuktskador. Detta kan leda till rötskador i fönster och fönsterkarm. Befintliga fönster är även äldre vilket betyder att tätningen mellan fönsterrutorna kan vara sämre. Detta kan leda till att rutorna missfärgas samt att kondens kan uppstå mellan glasen.

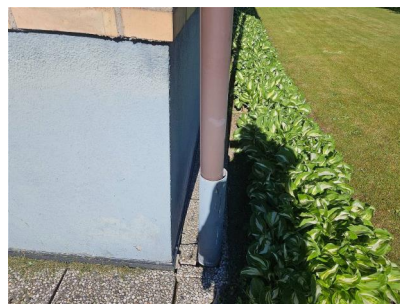
Fals på stuprör vänd mot fasad, lövsilar saknas.

Falsen på stuprören kan med fördel vändas ut från fasaden för att lättare se om röret blivit skadat efter vinterns påfrestningar samt för att undvika skador på fasad vid ett eventuellt läckage.

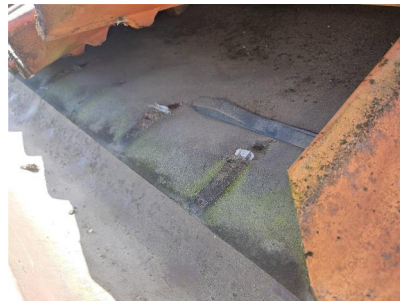
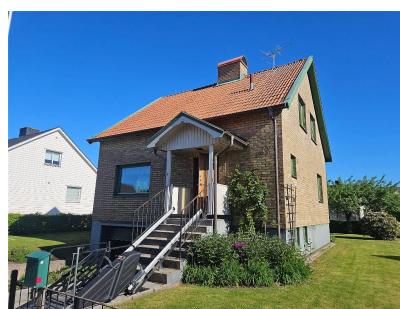
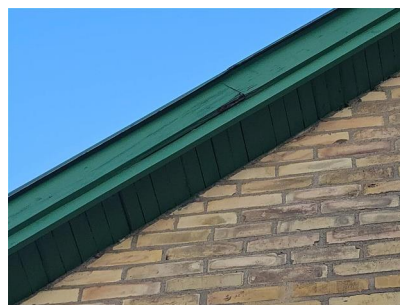
Fotplåt och nedre bärläkt finns ej. Detta medför risk för att regnvatten kan rinna in mellan hängränna och takfot, vilket i sin tur kan leda till att fasaden uppfuktas. Då nedre bärläkt ej finns ligger betongpannan direkt på pappen vilket kan resultera i att pappen går sönder och underliggande konstruktioner fuktas upp.

Vissa äldre plåtdetaljer noterades samt att vindskivor har underhållsbehov/mindre rötskador. Detta kan leda till fuktskador i bakomliggande konstruktioner. Kontakta en plåtslagare/snickare för kontroll och åtgärd.

Yttersta/nedersta pannraderna bedöms ej vara fast förankrade i underliggande läkt. Det rekommenderas att nedersta/yttersta pannraderna förankras enligt monteringsanvisningar.

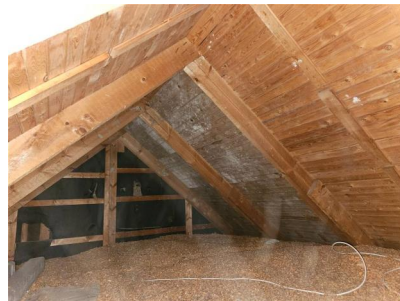
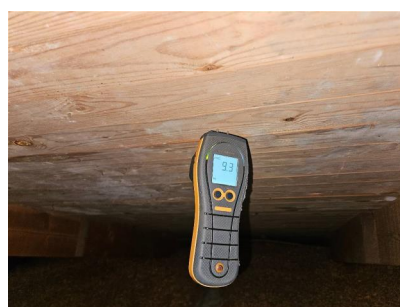
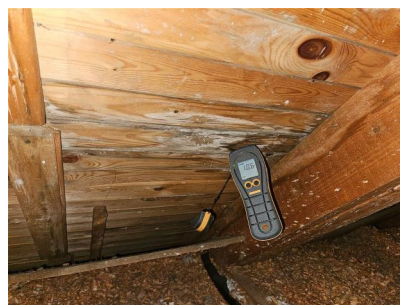
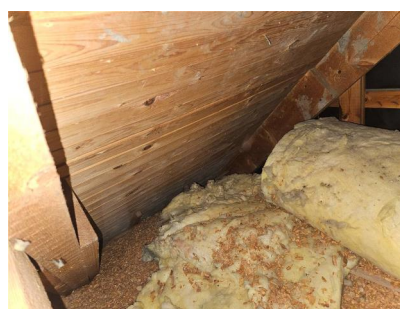
Mikrobiell påväxt i mindre omfattning samt enstaka äldre fuktfläckar finns på underlagstaket.

Vid fuktkvotmätning som utfördes stickprovvis i underlagstak uppmättes fuktkvoter under den kritiska gränsen för mikrobiell tillväxt.

Risk för mikrobiell tillväxt föreligger om den relativa fuktigheten (RF) i den omgivande luften är över 75% vilket i furuvirke motsvarar en fuktkvot (FK) på 17 %.

Fuktkvoter uppmättes till 9,3-10,6% i underlagstak.

Detta kan vara ett tecken på att vinden tillförs fukt inifrån bostaden.

För att komma tillrätta med detta kan fukttillförseln inifrån bostaden behöva minskas. Det kan göras genom att ventilationen i bostaden förbättras samt att eventuella otätheter i vindsbjälklaget (tak-/väggvinklar, taklucka med mera) tätas. Läs Anticimex faktablad om uppvärmda vindsutrymmen för tips och råd.

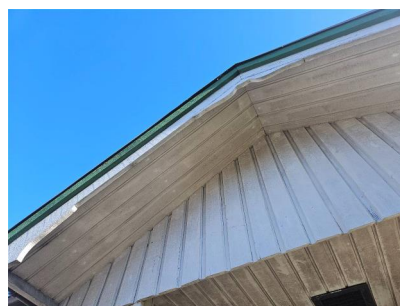
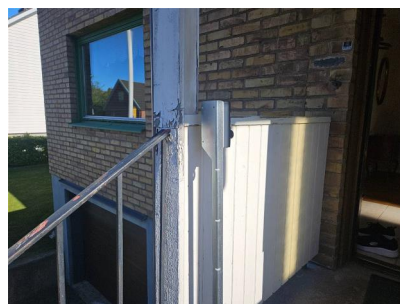
Underhållsbehov föreligger på träkonstruktioner.

Träkonstruktioner med underhållsbehov riskerar p.g.a. nedsatt vattenavvisande förmåga att drabbas av rötskador.

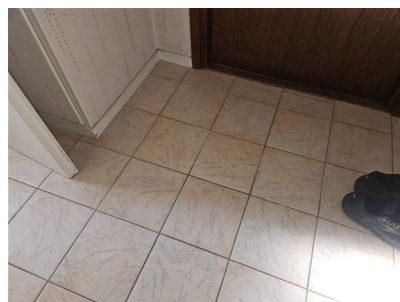
Klinker har släppt från underlaget ("Bom").

Felet som uppstått är att vidhäftningen mellan klinker och underlag har upphört. Sk "bom/ bomljud".

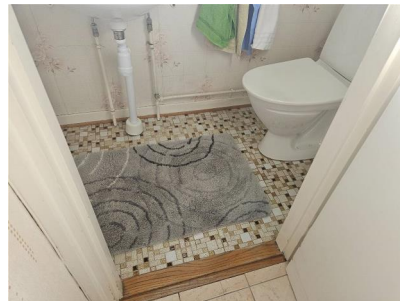
Utrymmet har äldre yt/tätskikt. Fuktindikering utfördes utan anmärkning.

Vid framtida renoveringar bör dagens normer för utrymmet tillämpas.

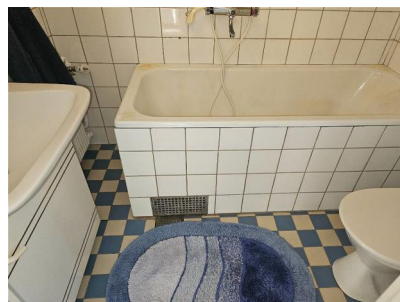
Våutrymmet har äldre yt-/tätskikt och har passerat tiden för sin tekniska livslängd där bl.a. golvbrunn av gjutjärn är rostig.

Fuktindikering i utrymmet är ej relevant då det ej är använt på senare tid.

Renovering av utrymmet rekommenderas. Kontakta en behörig våtrumsentreprenör för en renovering. I samband med renoveringen bör omkringliggande konstruktioner kontrolleras för att upptäcka eventuella följdskador.

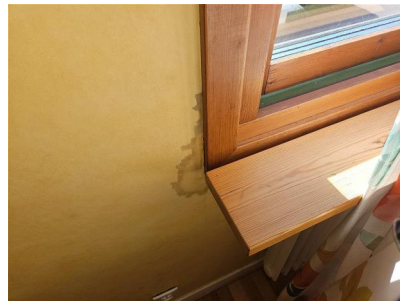
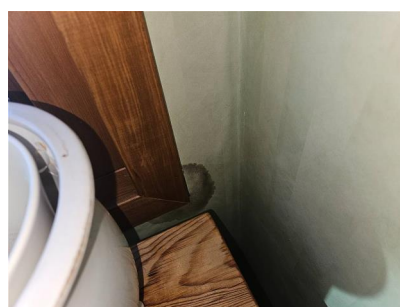
Väggar har fuktfläckar.

Fuktfläckar kan bero på olika saker, och kan vara ett tecken på sannolikt en tidigare fuktskada, fuktindikering utfördes utan anmärkning, dock har skadat material ej bytts ut.

Framtida okulära kontroller bör alltid utföras efter förändringar, om förändringar sker bör renovering utföras.

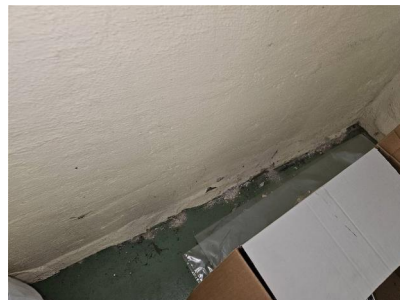
Mindre puts/färgsläpp finns i nederkant vägg som bedöms vara målad med en alltför diffusionstät färg. Underhåll/renovering rekommenderas.

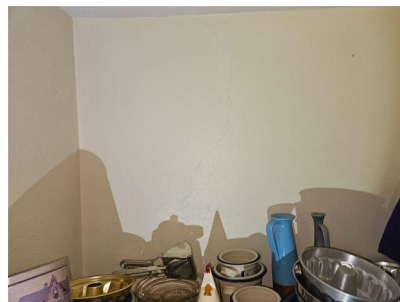
Mindre sprickor finns i vägg.

Dessa bedöms inte ha lett till bakomliggande skador.

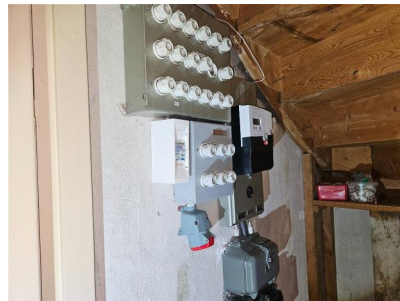
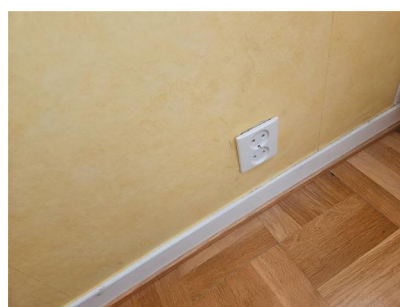
Elanläggningen i huset är äldre.

Äldre elanläggningar och elkablar är en säkerhetsrisk.

Kontakta en elektriker för kontroll och åtgärd.
