Besiktningssprotokoll

Anticimex Försäkringsbesiktning i samarbete med Fastighetsbyrån

Fastighetsbeteckning: Åsvedal 2:12	
Fastighetsadress: Åsvedal Norrgården 1	
Postnummer: 615 91	Ort: Valdemarsvik

Försäkringsbesiktning

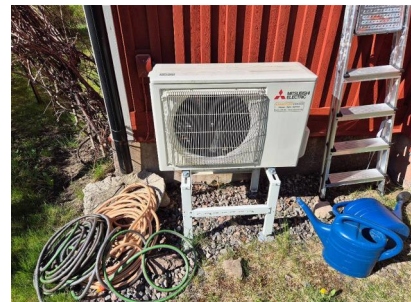
Utvändigt / Markförhållanden

Rekommenderar att samla upp eventuellt kondensvatten från luftvärmepumpens utedel.

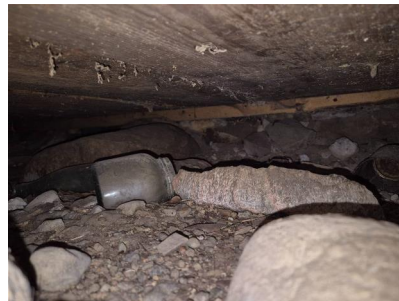
Torpargrunden är ej besiktningsbar på grund av låg höjd och att ingen lucka finns.

Torpargrunder med bjälklag av organiskt material har ofta fuktskador på grund av naturlig fuktpåverkan. Detta kan resultera i mikrobiella skador (angrepp av mikroorganismer) och, i värsta fall, rötskador. Mikrobiell lukt kan då spridas till boendemiljön. Grunden har inte kunnat besiktigas eftersom den inte är krypbar.

Delar av grunden kunde besiktas via ett par ventiler. Via dessa kan man se att bjälklaget är intakt. Mindre organiskt material finns på markytan.

Vid kontroll av torpargrunden uppmättes fuktvärden över kritisk fuktnivå för mikrobiell tillväxt.

Fuktkvoten i syll närmast ventilen uppmättes till 18-19%. Det är vanligt att fukten är högre just i anslutning till ventiler.

Risk för mikrobiell tillväxt föreligger om fuktkvoten överstiger 17%.

Huset har en torpargrund, vilket är en känd riskkonstruktion. Vid en begränsad visuell kontroll genom ventilerna såg grunden bra ut, men något förhöjda fuktvärden uppmättes i anslutning till dessa. Det rekommenderas att undersöka möjligheterna för att installera en avfuktare.

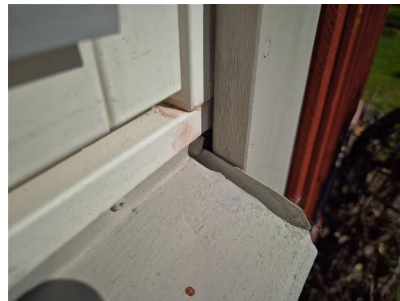
Några fönsterbleck är otäta vid infästningar.

Eftersom några fönsterbleck är otäta finns risk att vatten rinner in i väggen vilket i sin tur kan leda till fuktskador i väggkonstruktionen.

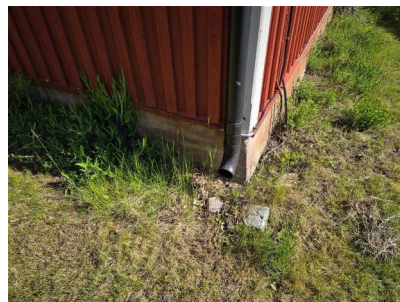
Stuprör avslutas nära husliv.

Stuprör som avslutas intill husliv (ovan mark) kan medföra en ökad fuktbelastning på grundmur/sockel med fuktrelaterade skador som följd.

Rekommenderar att dessa leds ut tex. via regnavledare.

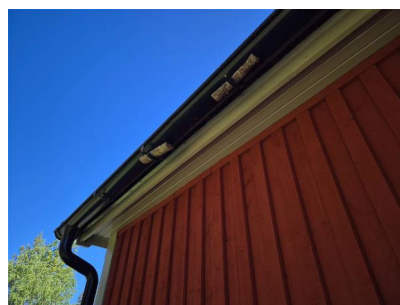
Bristfällig upphängning av hängränna lokalt.

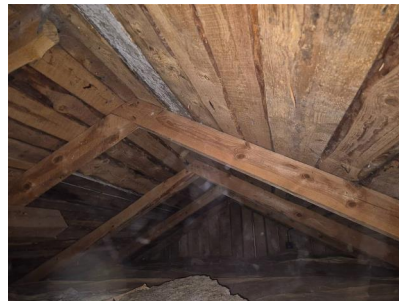
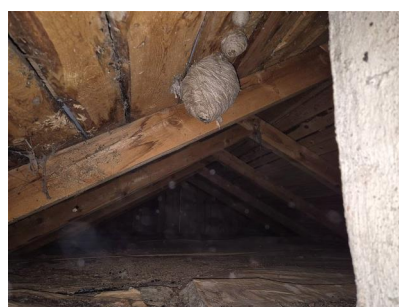
Vindsutrymmet har inte kunnat besiktas i sin helhet pga. av mycket isolering vid luckan.
Vind besiktad via bilder och från dessa fanns inget att notera.

Ett par getingbon noteras.

Vid kontroll av vinden uppmättes fuktvärden under kritisk fuktnivå för mikrobiell tillväxt.

Fuktkvoten i underlagstak uppmättes till 8%.
Risk för mikrobiell påväxt föreligger om fuktkvoten överstiger 17%.

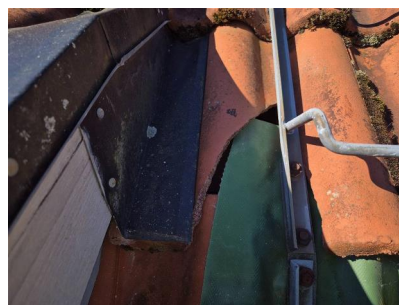
Takpanna är skadad vid takstege.

Rekommenderar att byta ut denna då finns det risk för fuktskador på underliggande konstruktioner.

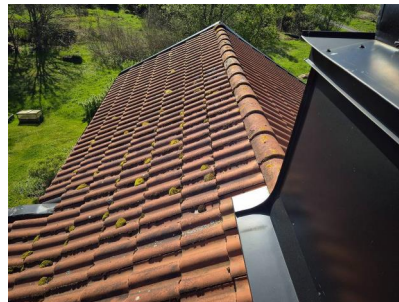
Mosspåväxt finns på takpannor.

Mossa som växer på taket kan leda till att taktäckningen har ett minskat motstånd mot vatteninträning. Detta i sin tur kan leda till fuktskador på träläkt och takkonstruktionen.

För att öka livslängden på taket rekommenderas att mossan tas bort från takpannorna.

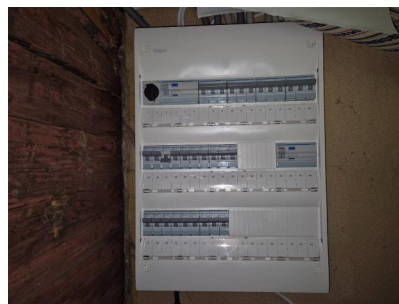
Visst kompletteringsarbete kvar med kabeldragning.
El-centralen har jordfelsbrytare.

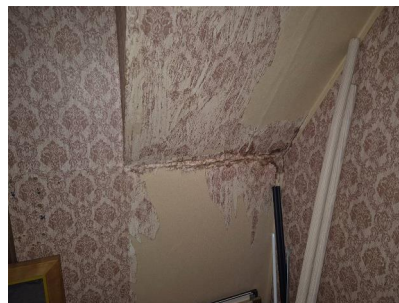
Innertaket har äldre fuktfläckar.
Noterade fuktfläckar uppstod innan takomläggningen.
Fuktindikering utan anmärkning,

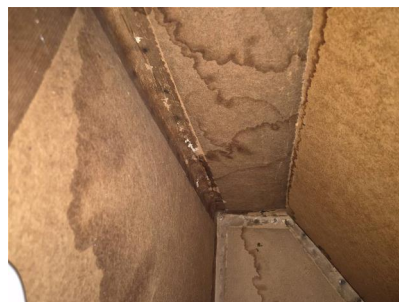
Innertaket har äldre fuktfläckar.
Noterade fuktfläckar uppstod innan takomläggningen.
Fuktindikering utan anmärkning,
