# Besiktningssprotokoll

Anticimex Försäkringsbesiktning i samarbete med Fastighetsbyrån

Fastighetsbeteckning: Beryllen 4	
Fastighetsadress: Vallmovägen 10	
Postnummer: 434 45	Ort: Kungsbacka

Besiktningdatum: 2026-05-27	Protokollnummer: 69694066
Temperatur: 17 °C	Väderlek: Sol
Tekniker: Lars Kullenstein	
E-post: Lars.Kullenstein@anticimex.se	
Kontor: Göteborg	
Närvarande: Fastighetsägare

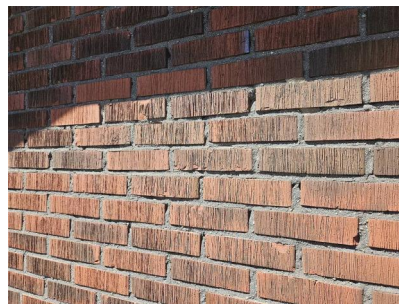
✎ Tegelfasaden är äldre.  
Mindre fogsläpp förekommer.

Tegel är ett starkt och tåligt fasadmaterial som allmänt kräver lite underhåll. Ofta förekommer tunna sprickor vilket i de flesta fall har kosmetisk betydelse. Med tiden behöver dock oftast fogar kompletteras samt att fasadens kramling (förankring i stommen) kan rosta sönder/lossna vilket innebär att fasaden kan bukta/svikta eller spricka. Vanligt förekommande är även att armeringen över fönster/dörrar rostar (utvidgas) varvid den kraften kan orsaka fogsläpp och sprickbildning i tegelfasader. Ovanstående kan i sin tur leda till fuktskador i bakomliggande konstruktioner. Stora avvikelser förekommer dock beroende på hur utsatt fasaden är.

Befintlig fasad bedöms dock vara i god kondition med hänsyn till ålder.

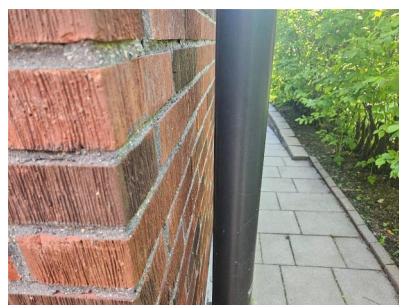
✎ Fals på stuprör vänd mot fasad.

Falsen på stupröret kan med fördel vändas ut från fasaden för att lättare se om röret blivit skadat efter vinterns påfrestningar samt för att undvika skador på fasad vid ett eventuellt läckage.
