Besiktningssprotokoll

Anticimex Försäkringsbesiktning i samarbete med Fastighetsbyrån

Fastighetsbeteckning: Krokusen 2	
Fastighetsadress: Trastvägen 36	
Postnummer: 592 31	Ort: Vadstena

Försäkringsbesiktning

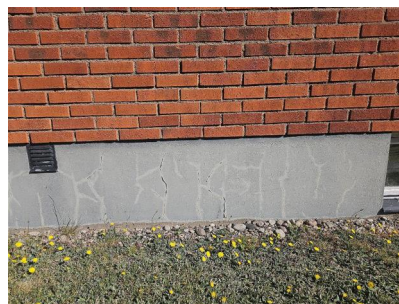
Utvändigt / Sockel

Sprickbildning noterades i sockel.

De noterade sprickorna bedöms vid besiktningstillfället inte ha orsakat några synliga bakomliggande skador, men rekommenderas att tätas i samband med framtida underhållsåtgärder för att minska risken för fuktinträngning och fortsatt nedbrytning.

Växter/träd förekommer i anslutning till grundmur. Det rekommenderas att växtlighet avlägsnas för att minska risken för påverkan på dräneringsledningarna och angränsande konstruktioner.

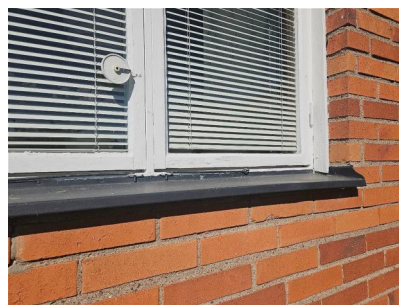
Utvändigt / Fönster

Vissa fönster uppvisar mindre underhållsbehov i form av slitage på ytbehandling.

För att bibehålla funktion och förlänga fönstrens tekniska livslängd rekommenderas målning samt löpande underhållsåtgärder.

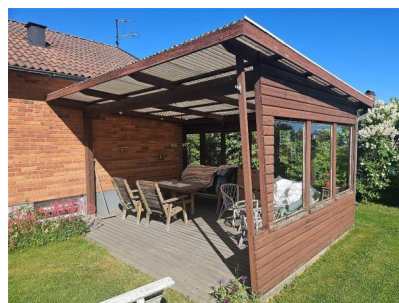
Utvändigt / Altan/uteplats

Hela konstruktionen avseende stomme, yttertak och fasadpanel uppvisar omfattande underhållsbehov i form av slitage på ytbehandling.

Träkonstruktioner och fasadbeklädnad med eftersatt målning och underhåll får successivt försämrade vattenavvisande förmåga, vilket ökar risken för fuktpåverkan samt rötelaterade skador i konstruktionen.

För att bibehålla uterummets funktion och förlänga byggnadsdelarnas tekniska livslängd rekommenderas målning samt löpande underhållsåtgärder.

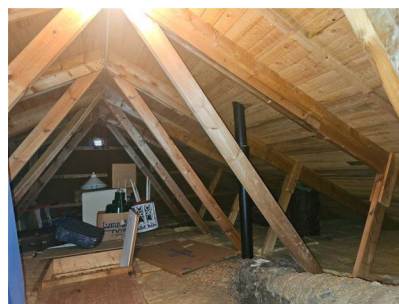
Utvändigt / Vind

Vid kontroll av vinden uppmättes fuktvärden under kritisk fuktnivå för mikrobiell tillväxt.

Fuktkvoten i underlagstak/takbjälkar uppmättes till 8 %.

Risk för mikrobiell tillväxt föreligger om fuktkvoten överstiger 17 %.

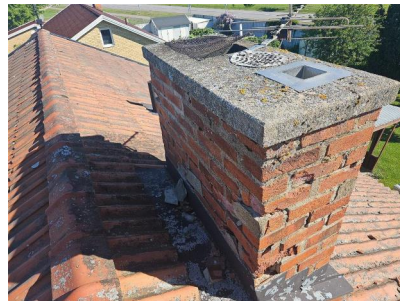
Utvändigt / Tak

Murstocken uppvisar en del skador i tegel och fogar.

Skorstenen saknar väderskydd. Avsaknad av väderskydd innebär att nederbörd kan tränga ned i konstruktionen, vilket över tid kan medföra fuktpåverkan, frostsprängning samt ytterligare nedbrytning av skorsten och murstock.

Det rekommenderas att fackman kontaktas för kontroll av murstockens skick samt bedömning av lämplig åtgärd och eventuell montering av väderskydd.

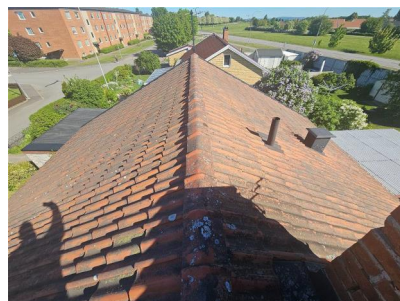
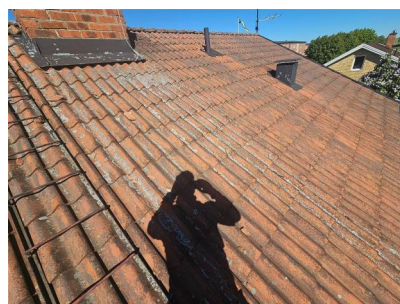
Yttertaket är äldre.

Takpannor, plåtdetaljer och underlagspapp har enligt vår bedömning en begränsad livslängd. Eftersom husets taktäckning är äldre har det ett minskat motstånd mot vatteninträning. Detta i sin tur kan leda till fuktskador på träläkt och vidare ner i underliggande konstruktioner.

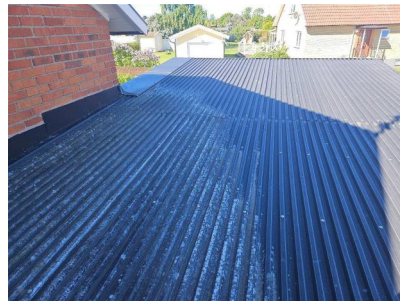
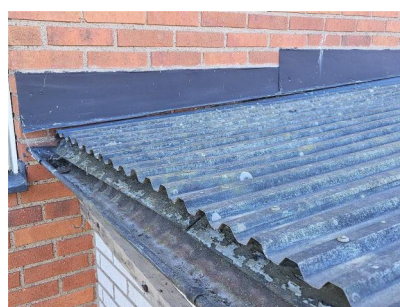
Utvändigt / Garage utvändigt

Yttertaket är äldre.

Plåtdetaljer och underlagspapp bedöms, med hänsyn till ålder, ha en begränsad återstående teknisk livslängd. Äldre taktäckningar har generellt ett reducerat skydd mot vatteninträning, vilket kan medföra risk för fuktpåverkan och skador på träläkt samt underliggande konstruktioner.

Vid besiktning noterades mindre glipor i anslutning mellan husväggens droppplåt och plåttak. Även vissa uppresta infästningar i plåttaket noterades.

Det rekommenderas att infästningar kontrolleras och vid behov byts ut samt att erforderliga tätningar utförs vid anslutning mot husväggens droppplåt för att minska risken för vatteninträning.

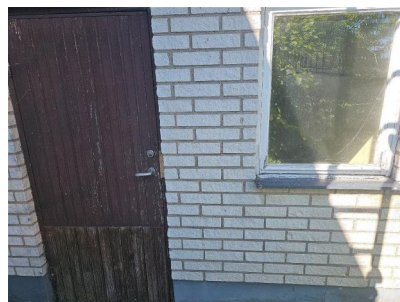
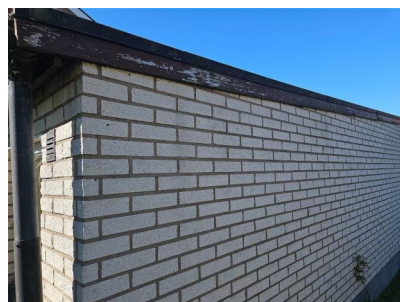
Dörrar, fönster samt vindskivor uppvisar underhållsbehov i form av slitage på ytbehandling.

Träkonstruktioner och byggnadsdelar med eftersatt målning och underhåll får successivt försämrade vattenavvisande förmåga, vilket ökar risken för fuktpåverkan samt rötelaterade skador.

För att bibehålla funktion och förlänga byggnadsdelarnas tekniska livslängd rekommenderas målning samt löpande underhållsåtgärder.

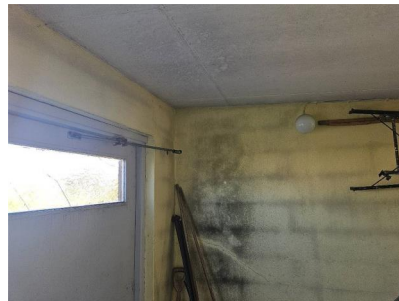
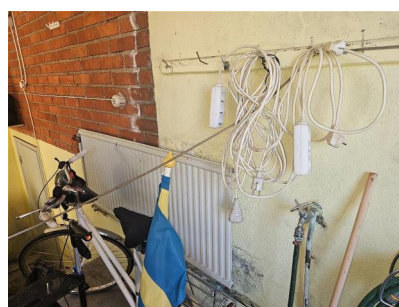
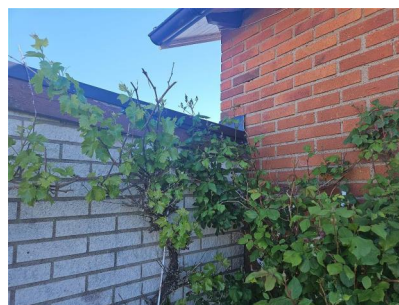
Utvändigt / Garage invändigt

Mikrobiell påväxt/missfärgningar noterades på innertak samt delar av väggytor i utrymmet.

Förekomsten kan indikera bristfällig ventilation eller förhöjd fuktbelastning i utrymmet. Det ska beaktas att kontroll och funktionsbedömning av ventilationssystem inte har ingått i besiktningssupdraget.

Enligt uppgift från säljaren, samt med hänvisning till bild 2 och 3, har tidigare vatteninträngning utifrån förekommit. Till följd av detta noterades äldre fuktrelaterade skador i anslutning till radiator i utrymmet.

Uppgiven skadeorsak hänförs till tidigare otätheter vid anslutning mellan tillbyggt garage och befintlig husstomme. Enligt lämnad information ska bristerna därefter ha åtgärdats genom kompletterande plåtdetaljer utvändigt, och några ytterligare läckage ska inte ha noterats efter utförd åtgärd.

Det rekommenderas att ventilationen i utrymmet säkerställs och vid behov förbättras. Vid osäkerhet kring orsaksförhållanden eller lämpliga åtgärder rekommenderas kontakt med fackman för vidare utredning och konsultation.

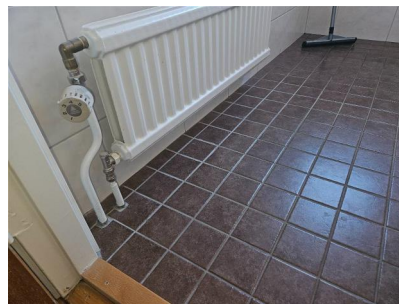
Entréplan / Dusch/Toalett

- ⚠ Rörgenomföring noterades i golvkonstruktionen för radiator.

Enligt gällande branschregler från år 2008 ska, förutom avloppsrör och golvbrunnar, inga övriga rörgenomföringar förekomma genom golvet's tätskikt i våtrum. Utrymmet uppges vara renoverat år 2013.

Rörgenomföringar i golv innebär en förhöjd risk för att vatten tränger ned i angränsande och underliggande konstruktioner, vilket kan medföra fuktrelaterade skador. Det rekommenderas att vattenbegjutning på berörda delar begränsas.

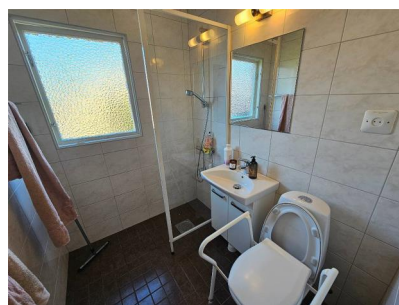
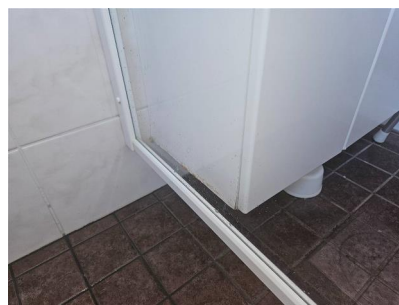
- ✎ Fönster är placerat i direkt anslutning till duschplats, vilket bedöms som mindre lämpligt ur fuktsynpunkt. Det rekommenderas att fönster och anslutande byggnadsdelar skyddas från direkt vattenbegjutning för att minska risken för fuktpåverkan och skador.

Kommod vid handfat uppvisar tecken på fuktpåverkan på täckskena mot duschdel. Byte eller kompletterande åtgärd rekommenderas vid behov.

Normala fuktvärden indikerades mot klinker/kakel.

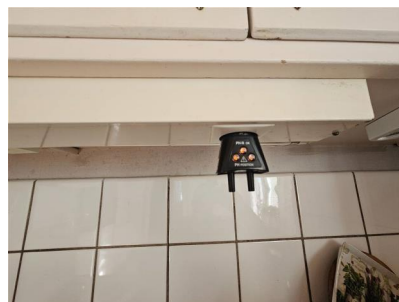
Entréplan / Kök

Vid stickprovskontroll av jordade eluttag noterades felkoppling i armatur ovan diskbänk. Denna armatur/uttag är ej jordat.

Detta innebär en avvikelse i elanläggningen och kan medföra förhöjd risk vid användning.

Det rekommenderas att behörig elektriker kontaktas för kontroll av installationen samt för erforderliga åtgärder.

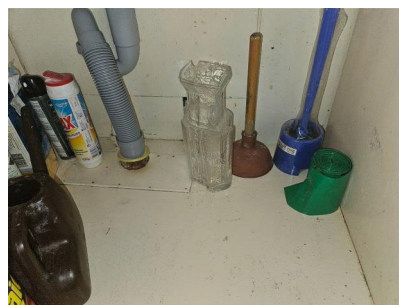
Fuktskydd saknas i diskbänkskåp samt under kyl/frys.

Utan fuktskydd är det svårt att upptäcka läckage från rörledningar. Vatten kan då tränga in i omkringliggande konstruktioner och orsaka fuktskador.

För att upptäcka eventuella läckage, installera ett fuktskydd.

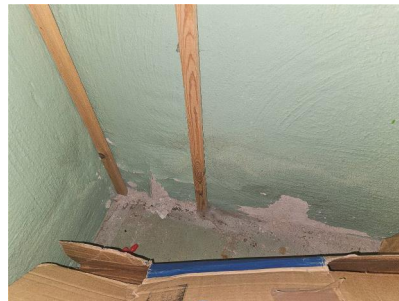
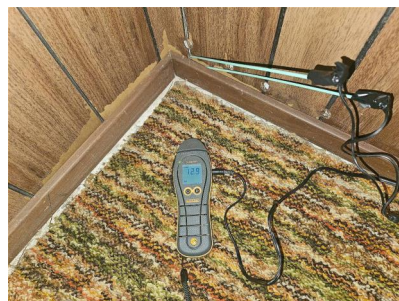
Källarplan / Allmänt

Källarens utvändiga fuktskydd är äldre.

Detta omfattar dagvattensystem, dräneringssystem samt källarytterväggarnas utvändiga fuktskydd. Med hänsyn till ålder kan systemets funktion vara nedsatt, vilket innebär en förhöjd risk för framtida fuktpåverkan och fuktskador i källarutrymmen.

Mindre färg- och putssläpp har noterats i vissa delar av källaren mot golv. Detta bedöms vara relativt vanligt förekommande i äldre källarkonstruktioner och kan också kopplas till påverkan från markfukt i betongplattan.

Källargrundmurar med påreglade ytterväggar finns i större delen av källaren. Detta är dock en enklare konstruktion med täckskivor monterade på läkt mot betongväggar. Väggarna har byggts upp med viss typ av ventilering genom självdrag.

Vid kontroll av konstruktion i hall och hobbyrum uppmättes fuktvärden under kritisk nivå för mikrobiell tillväxt.

Fuktkvoten uppmättes till 13 % i spikläkt mot betongväggar genom luftningar vid golvlistor.

Befintliga påreglade väggar riskerar att drabbas av fuktskador på grund av naturlig fuktpåverkan. Detta i sin tur kan leda till mikrobiella skador (angrepp av mikroorganismer) som kan resultera i att mikrobiell lukt sprids till boendemiljön.

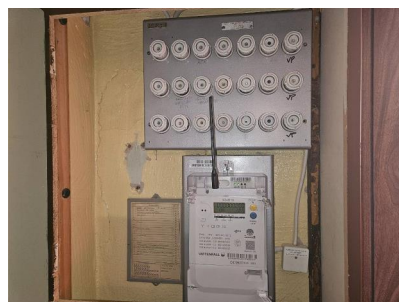
Källarplan / Hall

Jordfelsbrytare finns ej.

Det finns inget krav att hus byggda före år 2000 ska ha jordfelsbrytare. Jordfelsbrytaren minskar dock risken för personskador och brand orsakade av elanläggningen.

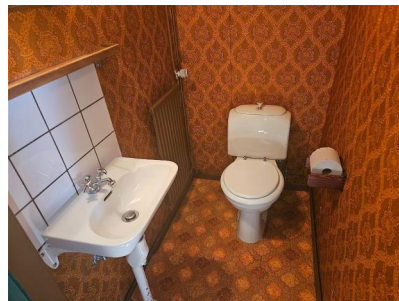
Källarplan / Toalett

Äldre ytskikt allmänt i utrymmet.

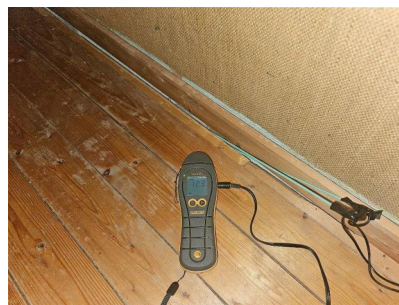
Källarplan / Hobbyrum

Grundläggningen i utrymmet består av en betongplatta på mark utan underliggande isolering och med ett uppreglat golv dikt an betongen.

Vid kontroll av konstruktion uppmättes fuktvärden under kritisk nivå för mikrobiell tillväxt.

Fuktkvoten uppmättes till 12 % i golvregel via glipor i golv mellan list och trägolv. Det noteras att detta är en enklare uppbyggnad som är luftad.

Befintlig golvkonstruktion riskerar att drabbas av fuktskador på grund av naturlig fuktpåverkan. Detta i sin tur kan leda till mikrobiella skador (angrepp av mikroorganismer) som kan resultera i att mikrobiell lukt sprids till boendemiljön.

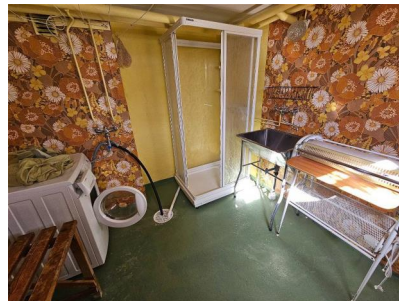
Källarplan / Tvättstuga

Golvbrunn av gjutjärn uppvisar rostangrepp.

Det rekommenderas att golvbrunnen byts i samband med framtida renovering av utrymmet eller vid eventuellt stambyte av avloppssystem.

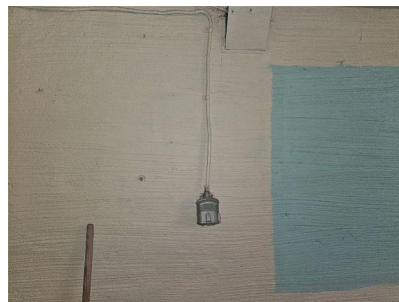
Källarplan / Pannrum

3-fasuttag i metall förekommer i utrymmet på vägg.

Denna typ av uttag är av äldre utförande och tillverkas inte längre, då den bedöms kunna medföra förhöjd risk för personskada vid användning.

Det rekommenderas att behörig elektriker kontaktas för kontroll av installationen samt för eventuell åtgärd eller utbyte.

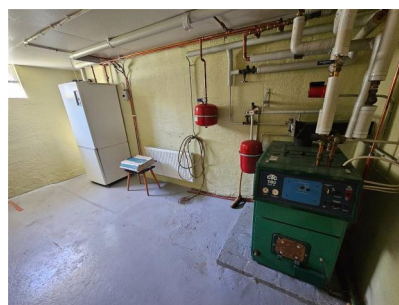
Golvbrunn av gjutjärn uppvisar rostangrepp.

Det rekommenderas att golvbrunnen byts i samband med framtida renovering av utrymmet eller vid eventuellt stambyte av avloppssystem.
