# Besiktningssprotokoll

Anticimex Försäkringsbesiktning i samarbete med Fastighetsbyrån

| Fastighetsadress:<br>Källöfjordsgatan 11 | |

| Besiktningdatum:<br>2026-05-28 | Protokollnummer:<br>69720763 |

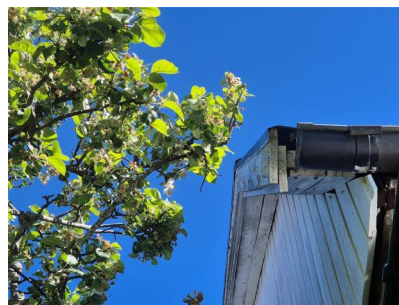
Växter finns i anslutning till byggnaden.

När det finns rabatter och växter nära byggnaden finns risk att fukt stannar kvar i väggarna. Detta kan i sin tur orsaka invändiga fuktskador. Växternas rötter kan också skada grundmuren och sätta dräneringsledningen ur funktion.

Området närmast huset rekommenderas att vara fritt från växtlighet.

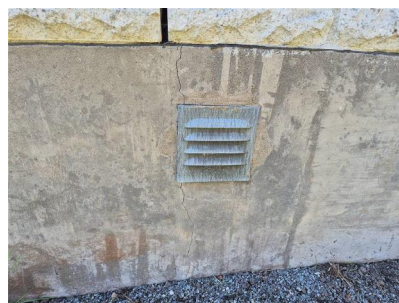
Sprickor finns i den gjutna sockeln under kalksandstensfasaden. Innanför finns en naturstensgrund (stenföt). Det är vanligt att naturstensmurar rör sig med tiden. Detta kan resultera i sättningar i byggnaden och att fog kan spricka/lossna.

Dessa bedöms inte ha lett till bakomliggande skador och huset står på berg.

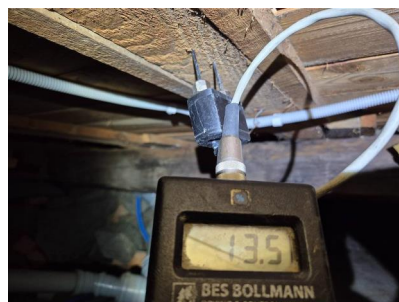
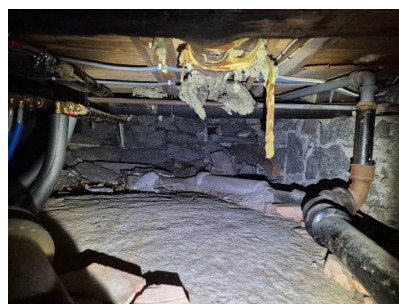
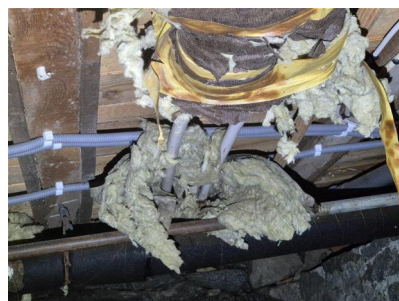
Vid kontroll av konstruktionen i krypgrund uppmättes fuktvärden under kritisk fuktnivå för mikrobiell tillväxt och normal lukt upplevdes.

Risk för mikrobiell tillväxt föreligger om den relativa fuktigheten i den omgivande luften i utrymmet är över 75 %, vilket i furuvirke motsvarar en fuktkvot på 17 %. Fuktkvoten uppmättes till understigande 13,5 %.

Grund lagd på berg innebär att man måste räkna med att det periodvis kan ske viss vattentransport via berg in i grunden (håll uppsikt vid rikligt regn, snösmältning etc.). Om fritt vatten periodvis tränger in i grunden ökar risken för fuktrelaterade skador.

Lokalt har isolering lossnat från rörledningar, rekommenderar komplettering för att undvika frysning.

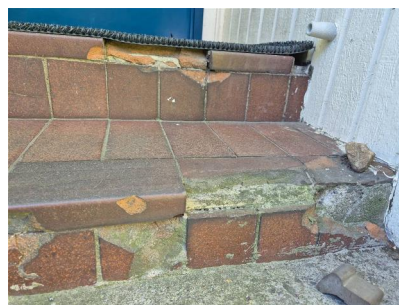
Klinker har lossnat lokalt.

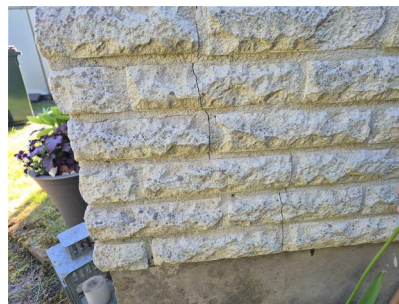
Lokalt förekommer sprickor i kalksandstensfasaden.

Kalksandsten ett starkt och tåligt fasadmateriell som kräver lite underhåll. Ofta förekommer tunna sprickor vilket oftast har kosmetisk betydelse. Med tiden behöver dock oftast fogar kompletteras samt fasadens kramling (förankring i stommen) kan rosta sönder/lossna vilket innebär att fasaden kan bukta/svikta. Vanligt förekommande är även att armeringen över fönster/dörrar rostar (utvidgas) varvid den kraften kan orsaka fogsläpp och sprickbildning i fasader. Ovanstående kan i sin tur leda till fuktskador i bakomliggande konstruktioner. Stora avvikelser förekommer dock beroende på hur utsatt fasaden är.

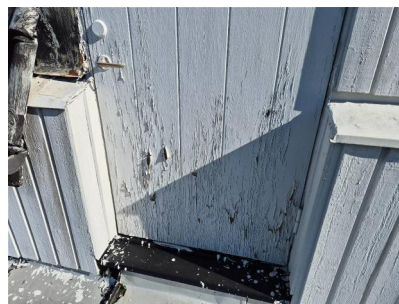
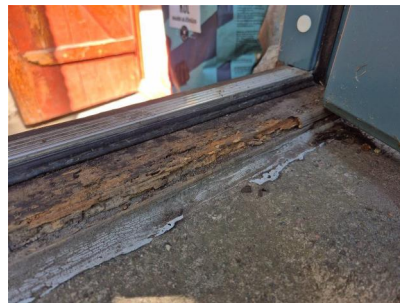
"Balkongdörr" har behov av underhåll/målning samt är otät (dörren ska bytas inom kort, enligt ägaren).

Tröskeln är rötskadad på källardörren, rekommenderar renovering/byte.

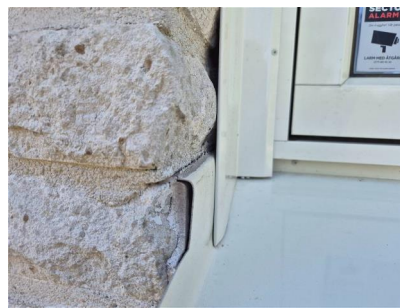
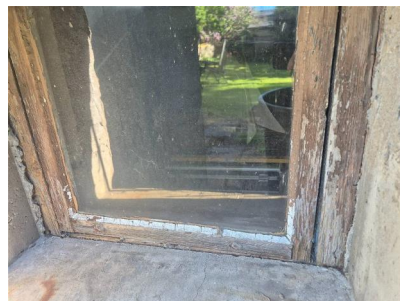
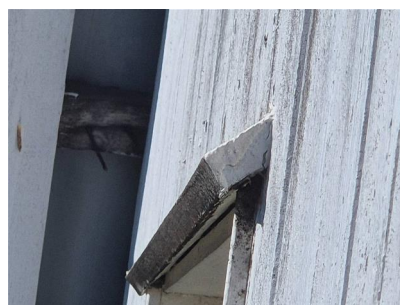
Otätt mellan smygplåtar och fasad, vissa fönster saknar plåtöverbleck (har vattbrädor istället vilket kräver mer underhåll) samt källarfönster har målningsbehov.

Risk för fuktrelaterade skador.

Rekommenderar att täta med mjukfog/måla.

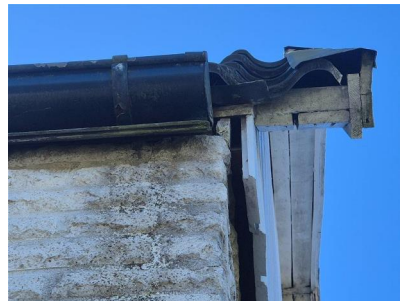
Hängrännan är för kort (varav vatten rinner längs fasaden).

Risk för fuktrelaterade skador i underliggande konstruktion.

Rekommenderar byte vid takomläggning.

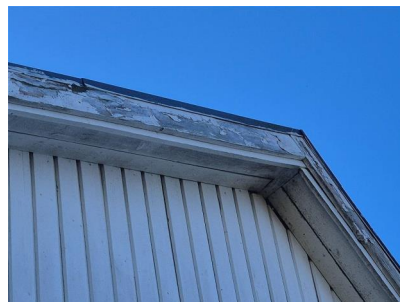
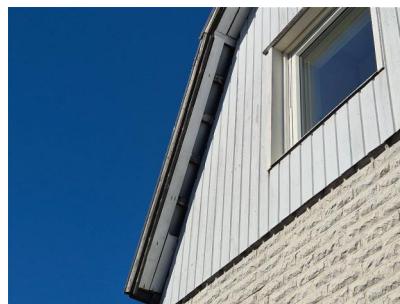
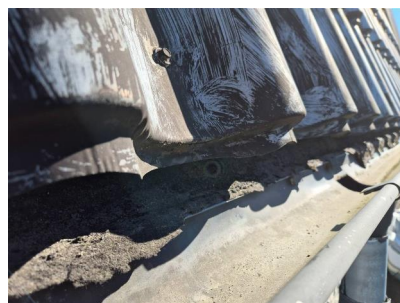
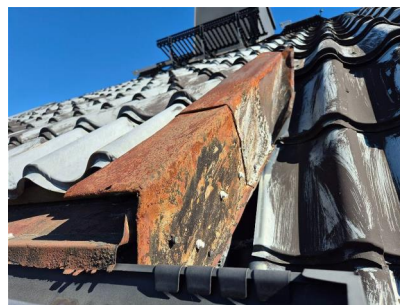
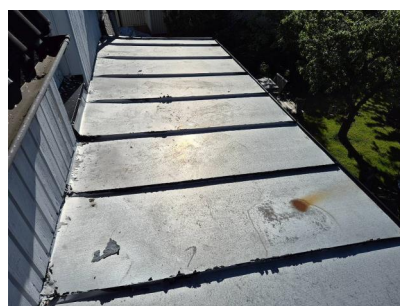
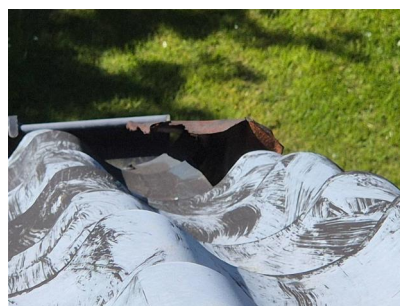
Plåttaken bedöms inte vara fackmässigt utfört. Det har otätheter, färgsläpp rostangripna/felmonterade plåtdetaljer, fotplåtar saknas. panel har lossnat vid gavelsprång samt vindskivor har underhållsbehov.

Brister i utvändiga taktäckningen kan leda till fuktrelaterade skador i underliggande konstruktion.

Vi rekommenderar kontakt med takläggare/plåtslagare för omläggning av takkonstruktionen på huvudbyggnaden.

Vidare rekommenderas att det äldre falsade taket på tillbyggnaden (som har färgsläpp) kontrolleras av plåtslagare för bedömning/åtgärd.

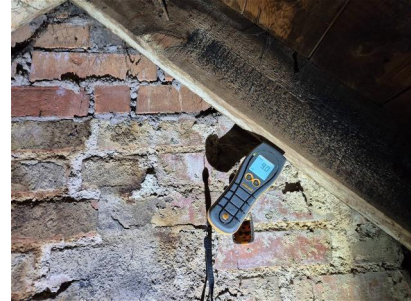
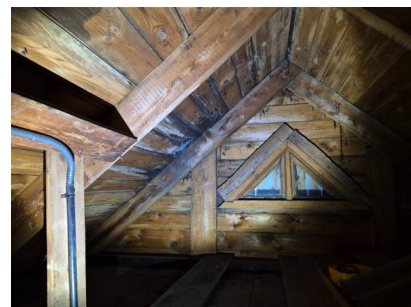
Vid kontroll av vinden uppmättes fuktvärden under kritisk fuktnivå för mikrobiell tillväxt och en normallukt upplevdes. Fuktkvoten i underlagstak/takbjälkar uppmättes till 9 %. % (risk för mikrobiell tillväxt föreligger vid 17 % och över).

Mikrobiell påväxt finns på underlagstaket på den tilläggsisolerade vinden.

Eftersom vindsbjälklaget delvis har tilläggsisolerats så har klimatet på vindsutrymmet ändrats, främst vintertid.

Den upptäckta mikrobiella påväxten på underlagstaket kan vara ett tecken på att vinden tillförs fukt inifrån bostaden. Observera att besiktning av bostadens ventilationssystem inte har ingått i uppdraget. För att komma tillrätta med detta måste fuktillförseln inifrån bostaden minskas. Det kan göras genom att ventilationen i bostaden förbättras samt att eventuella otätheter i vindsbjälklaget (tak-/väggvinklar, taklucka med mera) tätas. Läs Anticimex faktablad om ouppvärmda vindsutrymmen för tips och råd.

Fuktmarkeringar noterades lokalt på underlagstaket - dessa visade vid besiktningstillfället inga förhöjda fuktindikationer, dock rekommenderas det att dessa fläckar hålls under uppsikt för att säkerställa att dessa inte sprider sig.

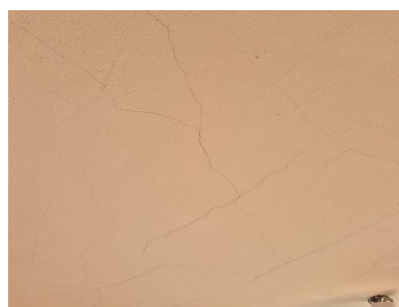
Ytliga sprickor finns i innertaket (spänntak).

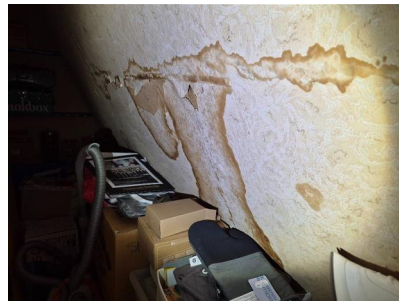
Fuktfläckar förekommer i utrymmet, torrt vid kontroll med fuktindikator. Se även notering Tak.
