Floda 20:124

Dovhjordsvägen 62

Uppdragsnummer	O32342
Besiktningsdatum	2026-05-28
Besiktningföretag	OBM Besiktning Väst AB
Besiktningförrättare	Daniel Thelin
Närvarande	Släkting till säljare
Giltig till och med	2027-05-28

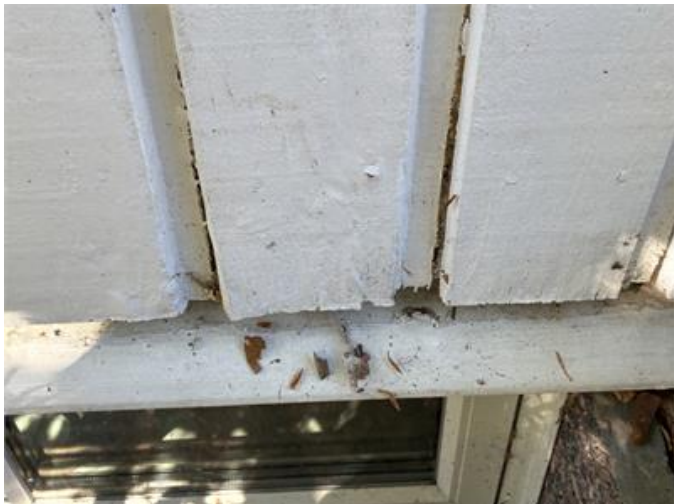
Fasadpanel med behov av underhåll/målning riskerar att drabbas av fukt- och rötskador. Rötskador försämrar konstruktionens vattenavvisande förmåga och medför risk för fuktskador även i bakomliggande konstruktion.

Fasad: Bilden visar rötskadad fasadpanel lokalt på byggnadens framsida under fönster, några brädor har behov av byte.

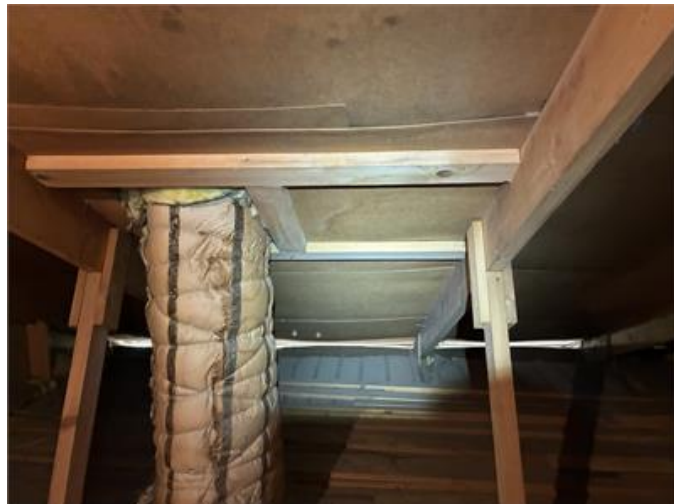
Då underlagstaket består av träfiberskivor utan yttre täckning av papp finns risk att regn/snö tränger in i skarvar och andra otätheter vid ogynnsam väderlek och orsaka fuktrelaterade skador i underliggande konstruktioner. Det är därmed extra viktigt att löpande kontrollera att takpannorna är hela och ligger rätt.

Nockvind: Mindre missfärgningar finns på träfiberskivor på några ställen.

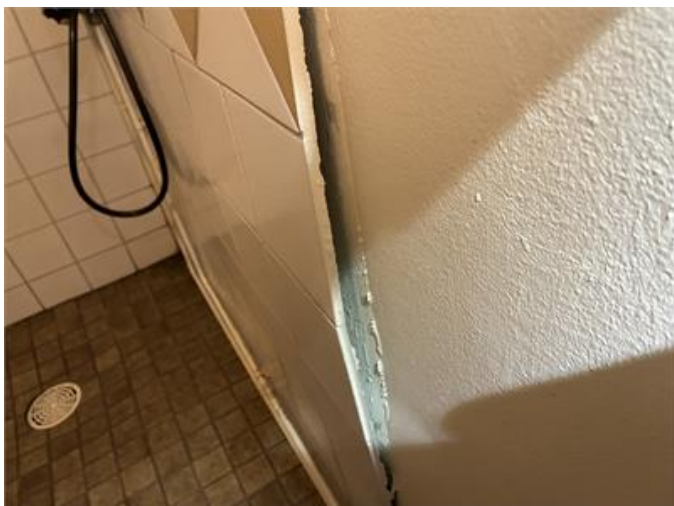
I våtutrymmen skall golv- och väggytor ha vattentäta skikt. När det saknas, är av äldre modell, har brister i sitt utförande, eller om det har brister i dess funktion, finns det en risk att fukt kan tränga in i bakomvarande konstruktioner och orsaka skador som kan påverka byggnaden och dess inomhusklimat negativt. Rekommenderar att behörig våtrumsentreprenör kontaktas för kontroll och åtgärd (renovering).

Tvätt: Bilden visar platsättning på vägg i dusch som lossnat.

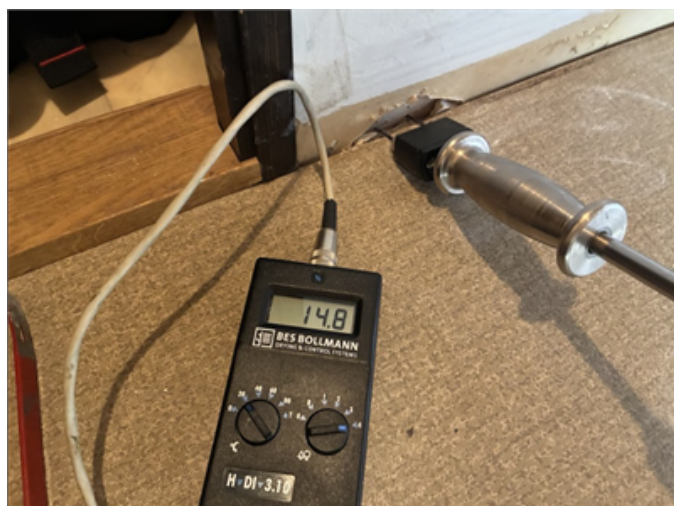
Bilden visar fuktkvotsmätning i klädkammare, gränsvärde är 17%FK.

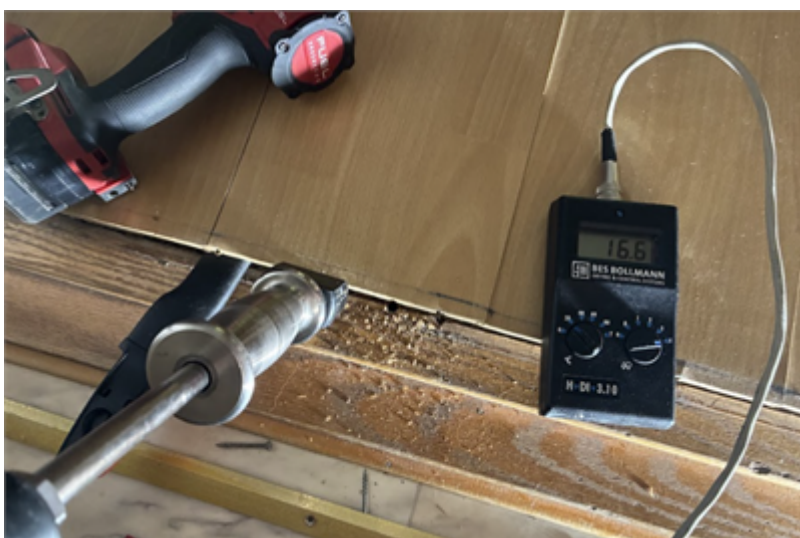
Kontroll av konstruktionen gjordes via stickprovsmässig håltagning/fuktkvotsmätning i tvätt bakom lucka (innerväggsyll) samt Gillestuga under tröskel (golv) samt bakom sockel i klädkammare (innerväggsyll). Fuktvärden under/i nivå med gränsvärde för mikrobiell tillväxt uppmättes. Fuktkvoten uppmättes till 12-13% i tvätt, 14-15% i i klädkammare och 16-17% i gillestuga. Risk för mikrobiell tillväxt föreligger vid en fuktkvot på 17%. Risk för rötskador föreligger vid 28%.

En äldre källare av detta slag utsätts i regel mer eller mindre för permanent fuktpåverkan från angränsande mark. Täta ytskikt (plastmattor, vissa färger mm) samt konstruktioner och beklädnader med organiska material mot golv- och väggytor bör undvikas, då fuktpåverkan och mikrobiell tillväxt (mögel/bakterier) kan uppstå, vilket kan leda till att avvikande mikrobiella lukter upplevs. Risk finns även för mikrobiell tillväxt på eventuellt organiskt restmaterial (sågspån, jord, etc) mellan betongplatta och den flytande golvkonstruktionen. Det rekommenderas att ersätta de uppreglade träkonstruktionerna med fuktsäker lösning (stålregelvägg, fuktskyddsmatta under golv). Organiskt material eller täta ytskikt bör inte finnas i utrymmet. Denna rekommendation gäller hela källarplanet.
