Besiktningssprotokoll

Anticimex Försäkringsbesiktning i samarbete med Fastighetsbyrån

Fastighetsbeteckning: Trönninge 6:99	
Fastighetsadress: Kyrkvägen 4	
Postnummer: 30265	Ort: Halmstad

Besiktningdatum: 2026-05-27	Protokollnummer: 69724581
Temperatur: 13 °C	Väderlek: Sol
Tekniker: Sofia Gunnarsson	
E-post: sofia.gunnarsson@Anticimex.se	
Kontor: Halmstad	
Närvarande: Dödsbodelägarna Dödsbodelägarens man

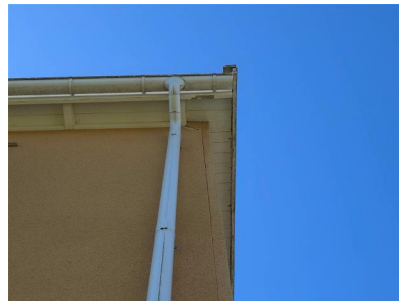
Utvändigt / Fasad

En bit puts har lossnat i fasaden mot gatan nära takfoten.

Kontakta fackman för åtgärdsförslag.

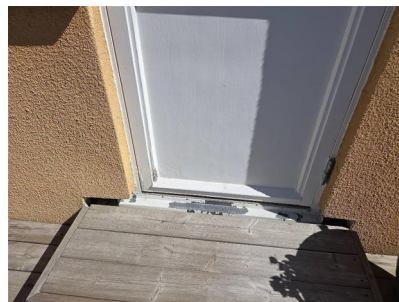
Utvändigt / Dörrar

Färgsläpp finns från ett par balkongdörrar och dess dörrbleck.

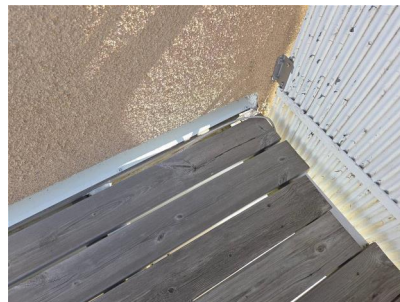
Utvändigt / Balkong 2

Golvbrädor är inte fastsatta.

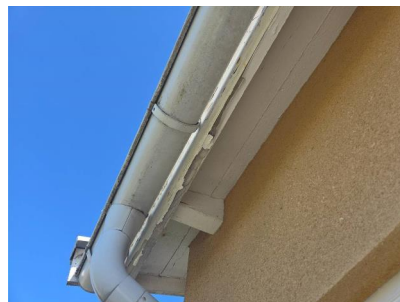
Utvändigt / Tak

Färgsläpp finns från takfotsbrädan.

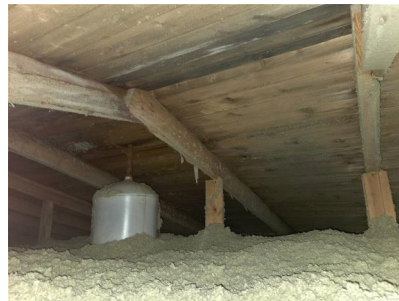
Utvändigt / Vind

Luckan är inte helt tät upp mot vinden.

Mikrobiell påväxt finns i underlagstaket.

Den upptäckta mikrobiella påväxten på underlagstaket är ett tecken på att vinden har tillförts eller tillförs fukt inifrån bostaden. Observera att besiktning av bostadens ventilationssystem inte har ingått i uppdraget.

För att komma tillrätta med detta kan fuktillförseln inifrån bostaden behöva minskas. Det kan göras genom att ventilationen i bostaden förbättras samt att eventuella otätheter i vindsbjälklaget (tak-/väggvinklar, taklucka med mera) tätas. Läs Anticimex faktablad om uppvärmda vindsutrymmen för tips och råd.

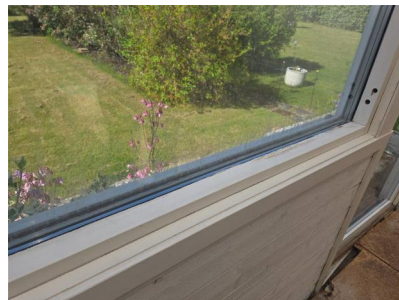
Utvändigt / Uterum

Isolerglas är punkterade (missfärgade/imma mellan rutorna).

Isolerglas som är punkterade tyder på att tätningen mellan rutorna är bristfälliga.

Kontakta glasmästare för åtgärdsförslag och bedömning av omfattningen av ett eventuellt kassettbyte.

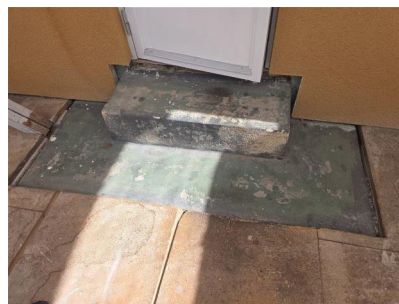
Utrymmet är inte helt färdigställt.

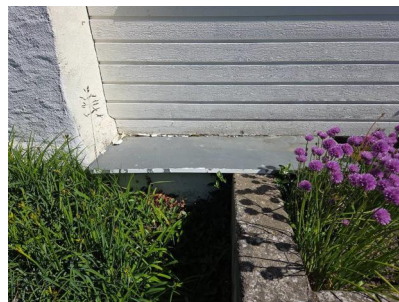
En plåt lutar mot fasaden.

Risk finns att den nedersta brädan på uterummet blir fuktskadad.

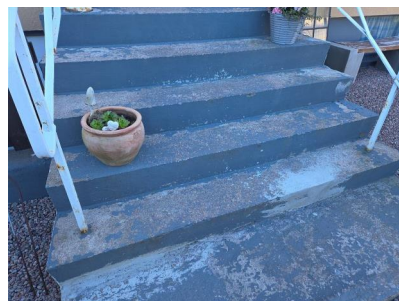
Utvändigt / Trappa

Färgsläpp finns från entrétrappa.

Rost förekommer på pelare.

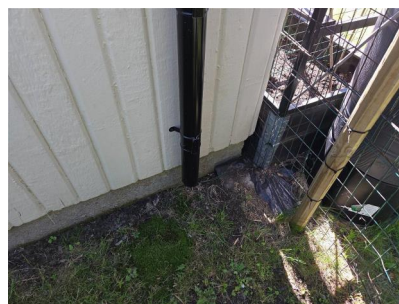
Utvändigt / Garage 1 utvändigt

Stuprör är ej kopplat till markledning.

Hängränna finns enbart på ena sidan av huset.

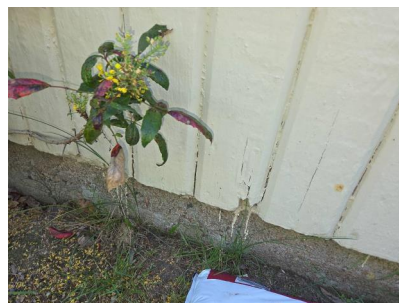
Rötskada finns i nederkant av fasaden.

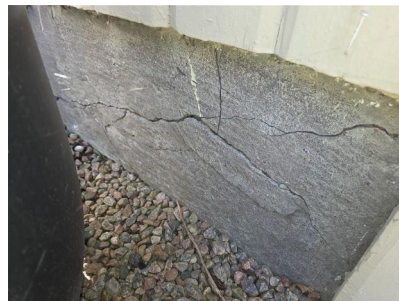
Sprickor finns i sockeln.

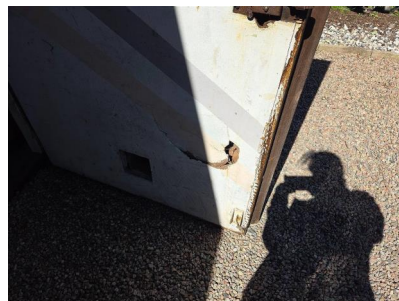
Porten är skadad.

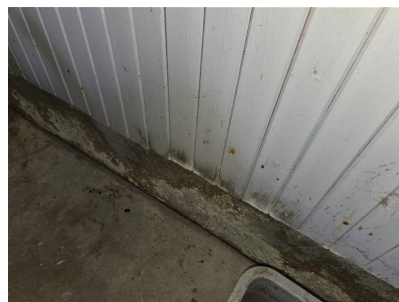
Utvändigt / Garage 1 invändigt

Missfärgad vägghpanel förekommer mot söder.

Fuktkvoten uppmättes till över 28 %.

Det finns risk för mikrobiell tillväxt om den relativa fuktigheten i luften är över 75 %, vilket i gran- och furuvirke motsvarar en fuktkvot på cirka 17 %. Vid en långvarig fuktkvot på >28% finns risk för rötskador.

Kontakta fackman för kontroll av orsak och omfattning samt för bedömning av lämpliga åtgärder.

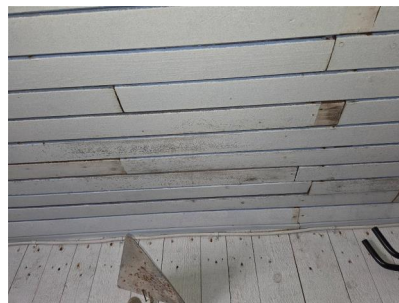
Mikrobiell påväxt finns i taket.

Inga förhöjda fuktindikationer påvisades.

Kontakta fackman för kontroll av orsak och omfattning samt för bedömning av lämpliga åtgärder.

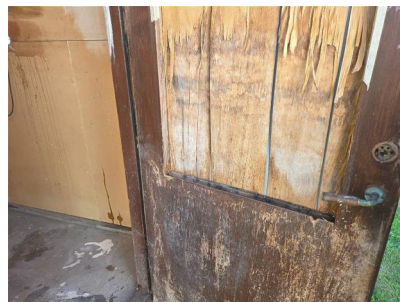
Utvändigt / Garage 2 utvändigt

Skador finns på förrådsdörren.

Stuprör är ej anslutet till markledning.

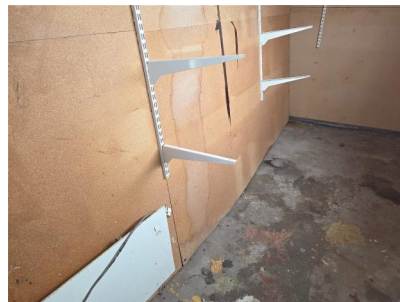
Utvändigt / Garage 2 invändigt

Väggen mellan förråd och garage har förskjutits.

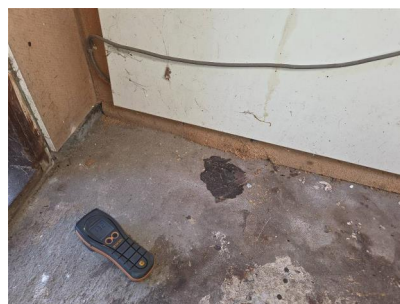
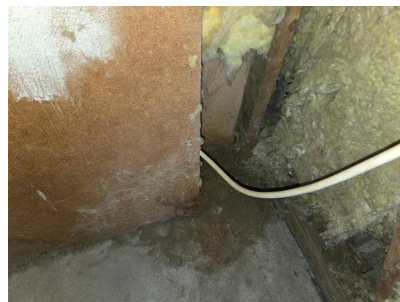
Missfärgningar och formförändringar finns i väggen mellan garage och förråd.

Förhöjda fuktindikationer påvisas i nederkant av väggen på båda sidor.

Kontakta fackman för undersökning och åtgärdsförslag.

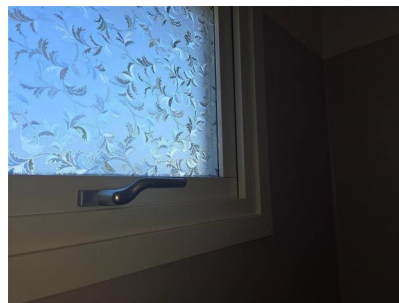
Övre plan lgh 1 / Dusch/Toalett

Duschplats är olämpligt placerat nära fönster.

Duschplatsens placering i våtutrymmet utgör en risk för fuktskador i fönster- och väggkonstruktionen.

För att minska risken för fuktskador på fönster och väggkonstruktion rekommenderas att man skyddar fönstret mot vattenbegjutning.

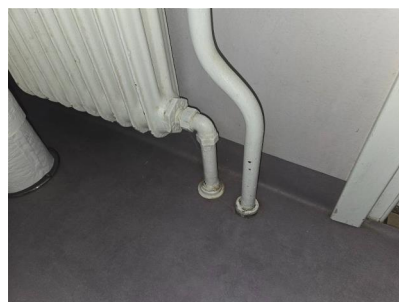
Rör genomföring finns i golvet.

Rör genomföringar i golvet medför en ökad risk för att vatten tränger ner i omkringliggande konstruktioner och orsakar fuktskador. *Fackmässigt utförande innebär att arbetet ska utföras enligt Boverkets byggregler, gällande branschregler samt monteringsanvisningar för samtliga material.

Fuktindikering utförd utan anmärkning.

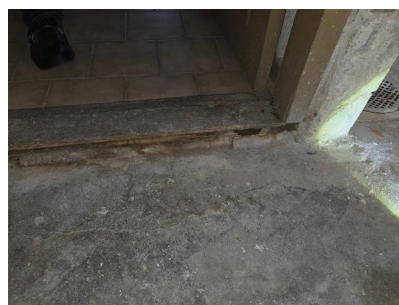
Källarplan / Allmänt

Trösklar i kontakt med betonggolvet är rötskadade. Förhöjda fuktvärden uppmättes.

Trädetaljer kan via kapillärkraft bli fuktiga vilket kan leda till fuktskador. Vid höga fuktvärden bör dessa delar bytas ut och ett kapillär brytande material installeras under trösklar.

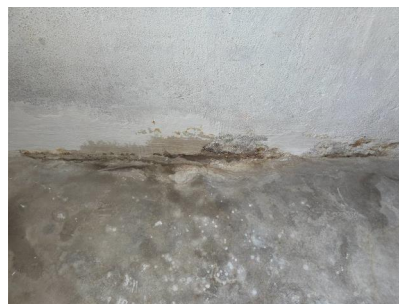
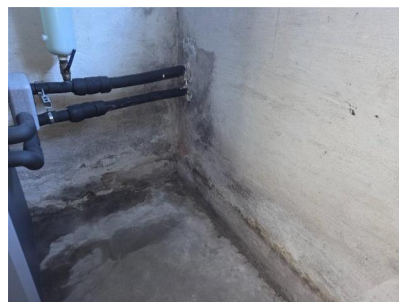
Puts- och färgsläpp finns på källarväggar.

Mikrobiell påväxt förekommer på väggarna i flera av rummen.

Puts- och färg som släppt från underlaget invändigt på källarytterväggarna och mikrobiell påväxt är ett tecken på att källarens utvändiga fuktskydd inte längre fungerar tillfredsställande.

För att åtgärda detta måste källarens utvändiga fuktskydd förbättras. Läs Anticimex faktablad om källare för tips och råd.

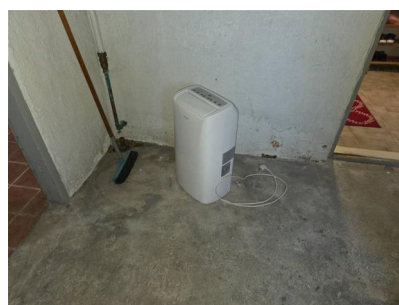
En avfuktare brukar köras i tvättstugan för att tvätten ska torka.

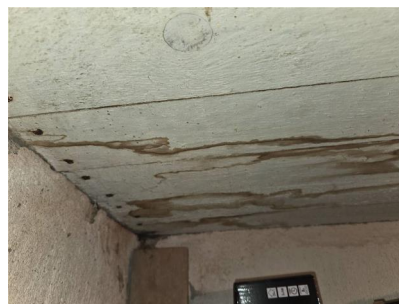
Källarplan / Matkällare 1

Missfärgningar finns i taket.

Inga förhöjda fuktvärden uppmättes.

Missfärgningar kan bero på olika saker och kan vara ett tecken på en tidigare eller en pågående fuktskada.

Vi rekommenderar en fördjupad undersökning för att bedöma orsak och omfattning.

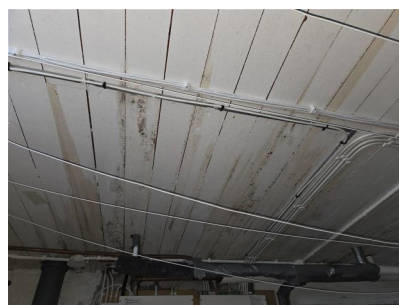
Källarplan / Förråd

Mikrobiell påväxt förekommer i taket.

Detta beror troligtvis på att tvätt torkas i utrymmet.

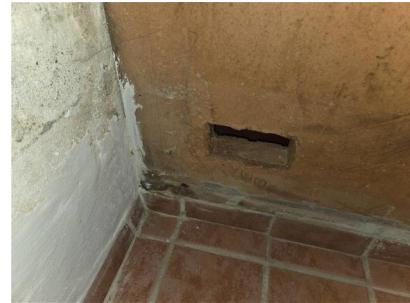
Källarplan / Bastu

Mikrobiell lukt upplevs i bastun.

Fuktkvoten uppmättes till 25 % i golvregel mot norr och 18 % i nederkant av bastupanelen åt öster.

Det finns risk för mikrobiell tillväxt om den relativa fuktigheten i luften är över 75 %, vilket i gran- och furuvirke motsvarar en fuktkvot på cirka 17 %.

Påreglade källarväggar har en naturlig fuktpåverkan från mark. Detta kan leda till mikrobiella skador (angrepp av mikroorganismer) som i sin tur leder till att mikrobiell lukt sprids till boendemiljön.

Det rekommenderas att det fuktskadade materialet rivs ut.
