Sund 3:80

Norrgårdsgatan 5

Uppdragsnummer	T10946
Besiktningsdatum	2026-05-28
Besiktningföretag	OBM ÖREBRO AB
Besiktningförrättare	Olle Hallén
Närvarande	Säljare
Giltig till och med	2027-05-28

Byggnadsbeskrivning 1plans villa med källare	Byggnadsår 1961
Till eller ombyggnad Altan är byggd år 2019	Övrigt Fastigheten var möblerad vid besiktningen

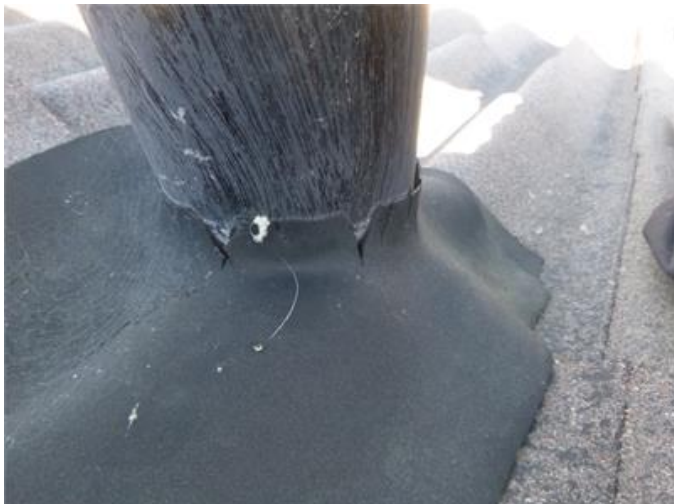
Gummimanschetten har torkat upp och spruckit kring avloppsluftningen

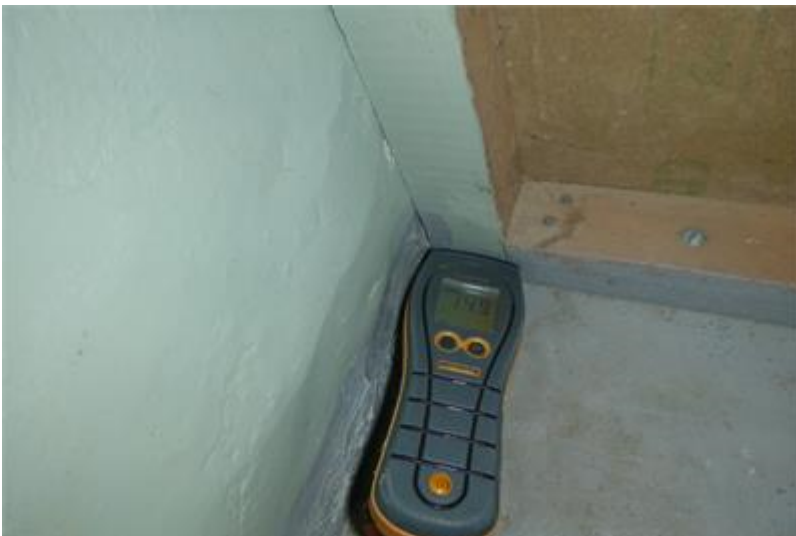
Fuktindikering utfördes på källarväggar utan anmärkning, äldre fuktgenomslag förekommer.

I förrådet förekommer enklare reglade väggar där en fuktkvot mättes upp på 14,9% samt att trälistor förekommer i källaren.

Det kritiska gränsvärdet för mikrobiell tillväxt brukar anges till ca 15-17% fuktkvot (FK).

Organiska material bör undvikas mot betongytor.
