Snåkered 2:109

Åsliden 25

Uppdragsnummer	O26428
Besiktningsdatum	2026-05-29
Besiktningföretag	OBM Besiktning Väst AB
Besiktningförrättare	Markus Grunditz
Närvarande	Säljare
Giltig till och med	2027-05-29

Besiktningsresultat					
Bedömningsskala: 1 = Utan anmärkning, 2 = Påpekande, 3 = Bör åtgärdas, 4 = Ej besiktningsbart					
Byggnadsdel	1	2	3	4	Anmärkning
2026-05-29					En revidering av besiktningen/protokollet ifrån 2024-11-26 är utförd 2026-05-29.
Utvändigt					
Mark		X			Marken lutar bitvis mot byggnaden, se kommentar/riskanalys.
Sockel	X				Inget att notera.
Fasad		X			Fasadpanel/trädetaljer är bitvis i behov av målning/underhåll. Enstaka torrspäckor/rötskador förekommer i fasadpanel/trädetaljer. Altanen är ansluten dikt an fasadpanel/trädetaljer. Se kommentar/riskanalys. Bild 1
Fönster/Dörrar		X			Vissa fönster/dörrar/trädetaljer är i behov av målning/underhåll. Enstaka plåt detalj är lös/bristfällig. Se kommentar/riskanalys.
Stuprör/Hängrännor		X			Vissa stuprör är i behov av justering/anpassning.
Tak		X			Underlagstaket består av träfiberskivor. Vissa pannor är i behov av justering. Mossa förekommer på taktäckningen, vilket bör avlägsnas. Se kommentar/riskanalys. (Taket

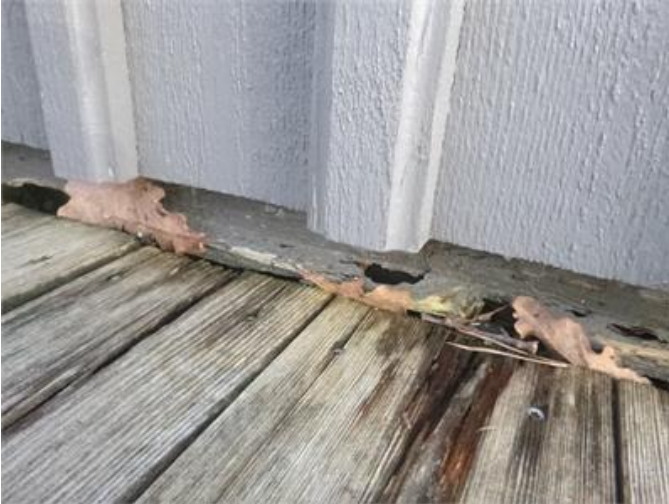
Om det finns brister i underhållet av fasadpanel/trädetaljer finns det en risk att man kan få skador i det organiska materialet.

Om altanen är ansluten dikt an fasadpanel/trädetaljer kan fuktbelastningen på fasadpanel/trädetaljer öka, detta medför även svårigheter att underhålla fasadpanel/trädetaljer.

Bilden visar exempel på trädetalj (bakom altan) där rötskador förekommer.

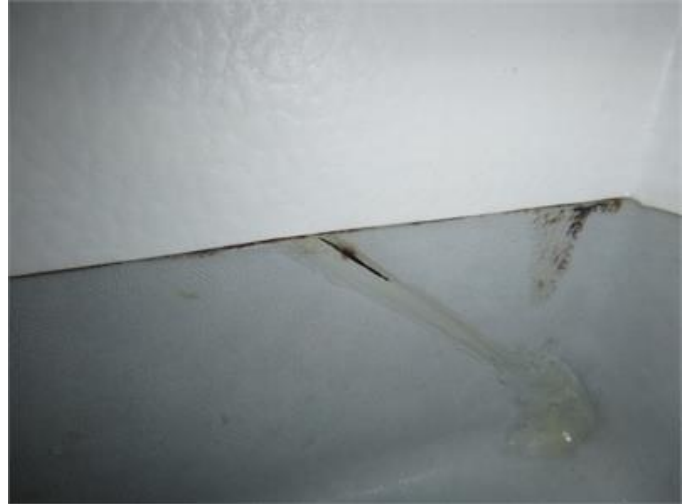
Badrum			X		Våtutrymmet är av äldre standard/datum. Otätheter noterades i vägg/golv mattans uppvik i duschutrymmet, kontakta en fackman för vidare kontroll/åtgärd. Se kommentar/riskanalys. Bild 2
Plan 2					
Trapphall	X				Inget att notera.
Badrum		X			Fogsläpp noterades i golvet. Bakfall/bristfälligt fall förekommer på delar av golvet. Se kommentar/riskanalys.
Passage	X				Inget att notera.
Sovrum	X				Inget att notera.

I våtutrymmen skall golv- och väggytor ha vattentäta skikt. Om det saknas, är av äldre modell eller om det har brister i dess funktion, finns det en risk att fukt kan tränga in i bakomvarande konstruktioner och orsaka skador som kan påverka byggnaden negativt. Skador i bakom/omkringliggande konstruktioner kan ej uteslutas.

Bilden visar otäthet i vägg/golvmattans uppvik.

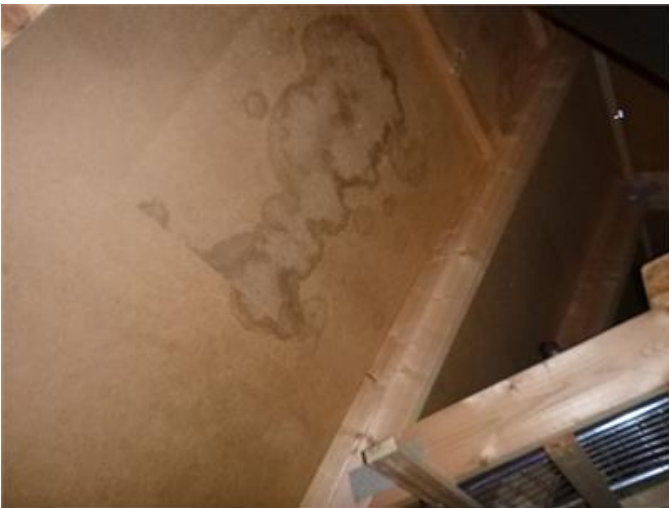
Besiktningresultat					
Bedömningskala: 1 = Utan anmärkning, 2 = Påpekande, 3 = Bör åtgärdas, 4 = Ej besiktningbart					
Byggnadsdel	1	2	3	4	Anmärkning
Sidovindar		X			Missfärgningar förekommer i utrymmena. Oisolerat ventilationsrör förekommer. Se kommentar/riskanalys.
Vind		X			Missfärgningar förekommer i utrymmet. Oisolerat ventilationsrör förekommer. Se kommentar/riskanalys. Bild 3
Parallelltak				X	Delar av yttertaket är en parallell takkonstruktion utan besiktningbart vindsutrymme.

Då underlagstaket består av träfiberskivor finns risk att regn/fukt tränger in i skarvar vid ogynnsam väderlek med läckage på vindsutrymmet som följd. Detta kan påverka byggnaden negativt.

Bilden visar exempel på missfärgning (vind).

Konturerna på missfärgningarna kan t.ex. ritas in för att få en bättre kontroll över missfärgningarna, skulle de öka i omfattning bör kontakt tas med en fackman för vidare kontroll/åtgärd (se även rubrik Tak (träfiberskivor)).

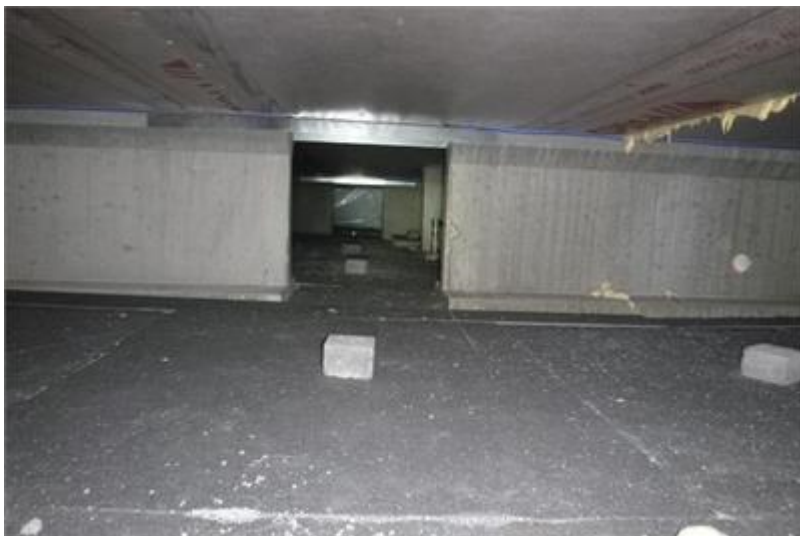
Byggnadsdel	Krypgrund (varmgrund).
Konstruktionsdel	Trossbottens undersida.
Konstruktionsuppbyggnad	Prefab betong, plastfolie, cellplast, bjälklag av trä.

Det kritiska gränsvärdet för mikrobiell tillväxt är ca 17% fuktkvot i trä.

Vid kontroll av konstruktion mättes fuktkvoter stickprovvis i trossbottens undersida till mellan 11- 12% fuktkvot.

Vid kontroll av konstruktion uppmättes fuktkvoter under det kritiska gränsvärdet för mikrobiell tillväxt. Krypgrunden är en s.k. undertryckts ventilerad varm/isolergrund. Det är viktigt att frånluftfläkten i utrymmet är i bruk/fungerar för att utrymmet skall bibehålla ett bra klimat. Notera att stickprovsmässig undersökning är utförd. För att säkert fastställa konstruktionens uppbyggnad, kondition och fuktstatus måste en mer omfattande undersökning utföras.
