# Besiktningsprotokoll

Anticimex Överlåtelsebesiktning av småhus - nivå 2

| Fastighetsadress:<br>Hasselvägen 10 | |

| Besiktningsdatum:<br>2026-03-04 | Protokollnummer:<br>69560953 |

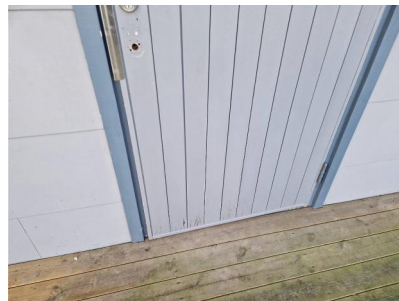
#### Utvändigt / Dörrar

Dörr vid förråd är i behov av underhåll.

Underhåll rekommenderas för att undvika skador.

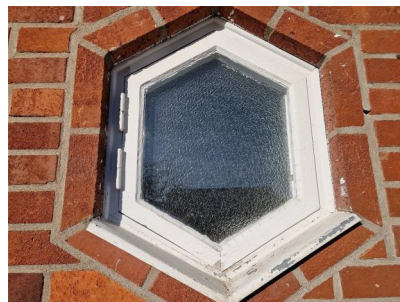
### Utvändigt / Fönster

Ett äldre fönster är i behov av underhåll.

Underhåll och målning rekommenderas för att undvika skador.

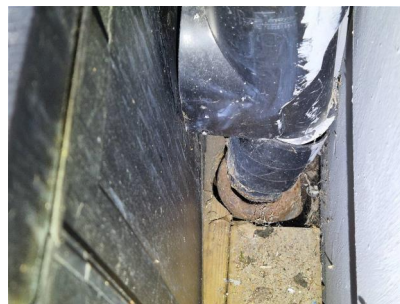
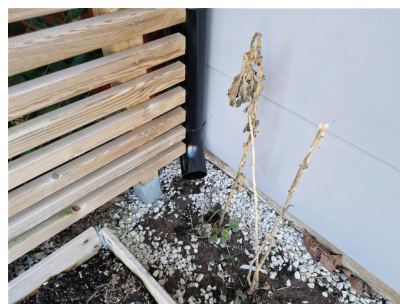
### Utvändigt / Hängrännor / Stuprör

Ett stuprör avslutas intill sockel samt anslutning mellan stuprör och markledning är bristfällig.

Ovannämnda brister medför en ökad fuktbelastning med risk för fuktrelaterade skador.

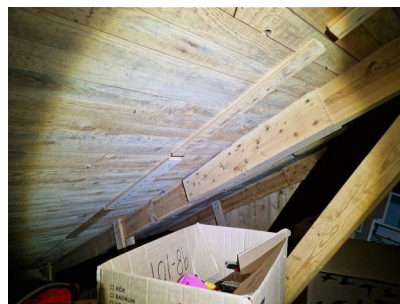
### Utvändigt / Vind

Mikrobiell påväxt finns på underlagstaket.

Påväxten indikerar att vinden tillförs fukt inifrån bostaden. För att komma tillrätta med detta behöver fukttillförseln inifrån bostaden minskas. Detta kan utföras genom att ventilationen i bostaden förbättras samt att eventuella otätheter i vindsbjälklaget (tak-/väggvinklar, taklucka med mera) tätas.

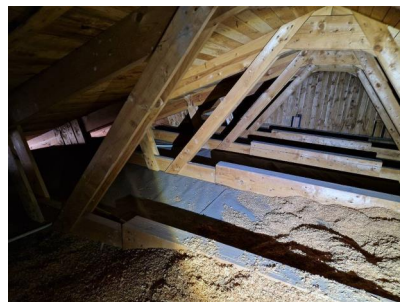
Del av vindsbjälklag saknar isolering.

Det rekommenderas att vindsbjälklag isoleras, var aktsam med mängd isolering.

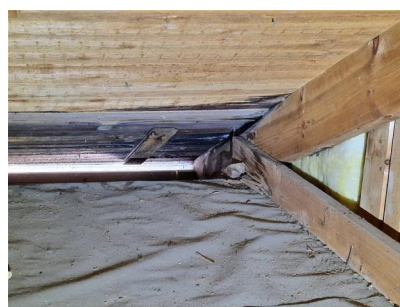
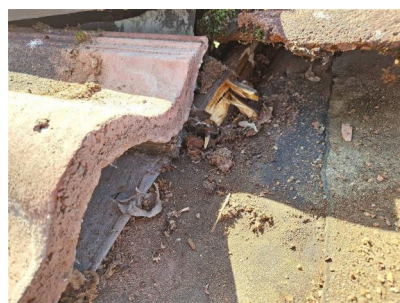
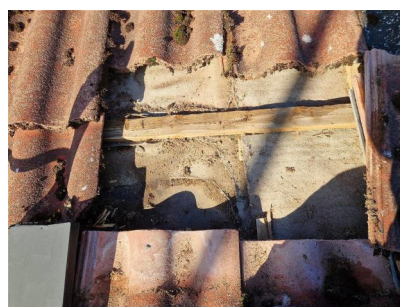
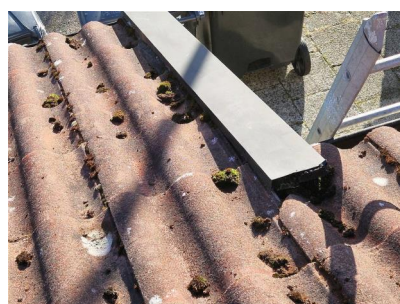
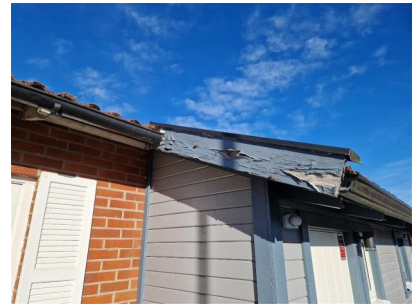
### Utvändigt / Tak

I första läget behöver läckage och skador gällande tak kontrolleras och åtgärdas via en snickare.

- Läckage och skador finns lokalt i underlagstaket, här finns rötskador. Vindskiveplåten är bristfällig och är inte infälld under takpannor. Där läckage förekommer är taket inte omlagt då del av taket ovan skadan är grannens tak.
- Taket är besiktat från mark och vid takfot då glidskydd och taksteg saknas.

Det rekommenderas att en snickare kontaktas för omfattning och lämpliga åtgärder.

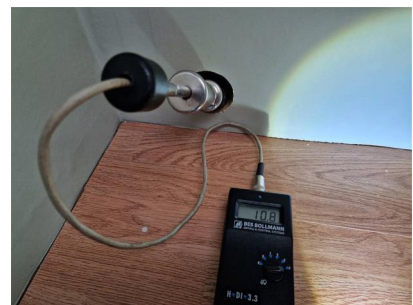
### Entréplan / Allmänt

- Vid kontroll av nederkant av väggkonstruktionen uppmättes fuktkvoten till 11% i ovankant av syllen, normal lukt upplevdes i väggkonstruktionen. Risk för mikrobiell tillväxt föreligger om fuktkvoten överstiger 17%.
- I ett utrymme ligger en limmad plastmatta mot betongplattan.

Risk finns att ett för fuktigt klimat och fuktrelaterade skador uppkommer vid nederkant av väggkonstruktionen på grund av markfukt i ångform.

Täta ytskikt är olämpligt ovan en äldre betongplatta, risk finns att mattan och lim påverkas negativt av markfukt och avvikande lukt uppkommer.

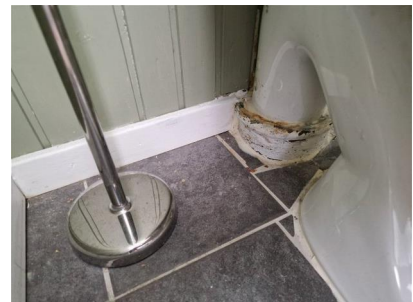
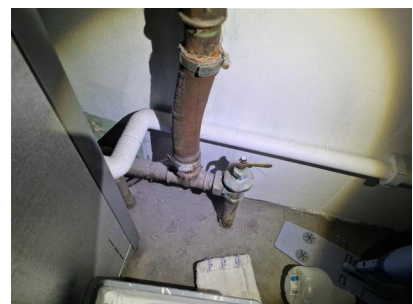
### Entréplan / Avloppstam och golvvärme

Flera anmärkningar i protokollet består i naturliga åldersslitage med delar såsom gjutjärnsstam och äldre golvvärmerör, man skall vara medveten om att dessa delar kan behöva bytas ut.

- Äldre gjutjärnstam, även golvvärmerör är sedan huset byggdes.

När dessa delar blir till åren ökar risken för läckage och fuktrelaterade skador. För vidare kontroll och om åtgärder behöver vidtas kontaktas en rörläggare.

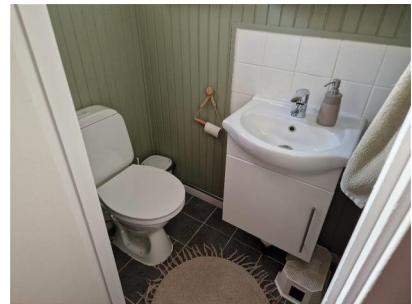
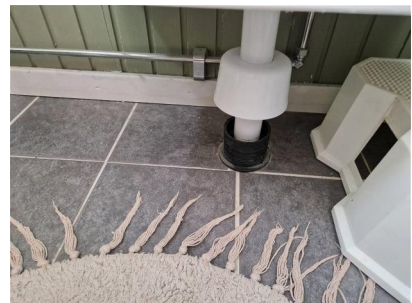
### Entréplan / Toalett

Avloppets anslutning under handfat är inte besiktningsbar.

Fuktindikering utfördes i utrymmet utan anmärkning.

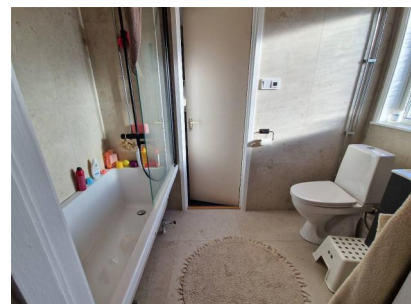
### Entréplan / Badrum/Wc

Inget att notera.

Fuktindikering utfördes i utrymmet utan anmärkning.

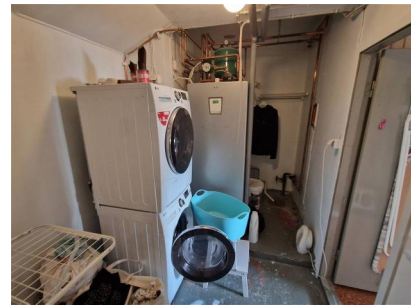
### Entréplan / Tvättstuga/teknikrum

Tätskikt finns ej på golvytan.

Fuktindikering utfördes i utrymmet utan anmärkning.

Vid ett eventuellt läckage finns risk att fuktskador uppkommer. Där en värmepump och tvättmaskin är placerad rekommenderas tätskikt på golvytan med uppvik mot vägg.
