# Besiktningsprotokoll

Anticimex Försäkringsbesiktning i samarbete med Fastighetsbyrån

| Fastighetsadress:<br>Järnvägsgränd 33 | |

| Besiktningsdatum:<br>2026-05-29 | Protokollnummer:<br>69737306 |

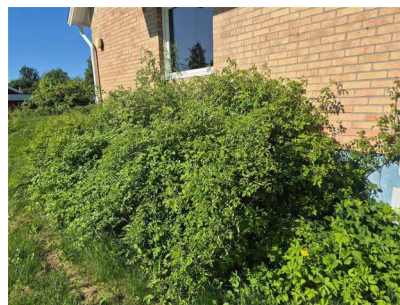
Växter finns i anslutning till byggnaden.

När det finns rabatter och växter nära byggnaden finns risk att fukt stannar kvar i väggarna. Detta kan i sin tur orsaka invändiga fuktskador. Växternas rötter kan också skada grundmuren och sätta dräneringsledningen ur funktion.

Området närmast huset rekommenderas att vara fritt från växtlighet.

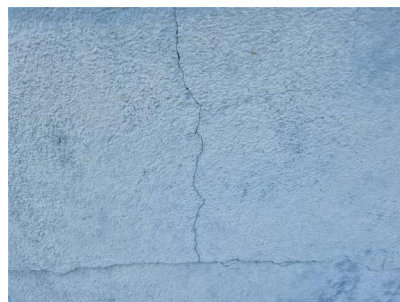
Sprickor finns i sockel.

Dessa bedöms inte ha lett till bakomliggande skador.

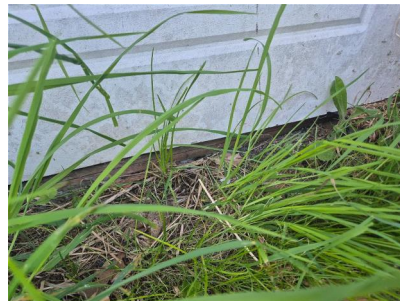
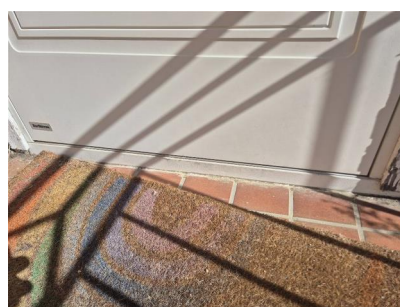
Tröskelbleck saknas under dörr till garage och ytterdörr.

Avsaknad av tröskelbleck medför att det finns risk för att vatten kan rinna in och orsaka fuktskador på tröskel och/eller i kringliggande vägg och bjälklag.

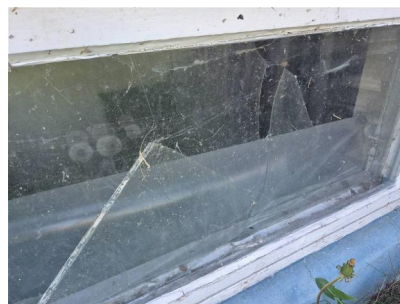
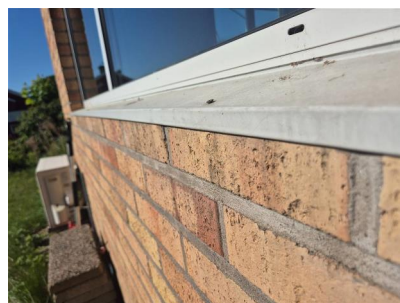
Fönster har färgsläpp och torrsprickor.

- Källarfönster är trasigt.
- fönsterbleck sticker ut för dåligt från fasaden på enstaka fönster.

Fönsterbågar och fönsterkarmar där målningsbehov finns riskerar att få fukt- och rötskador på grund av sämre vattenavvisande förmåga.

För att öka livslängden på fönster rekommenderas målning och underhåll.

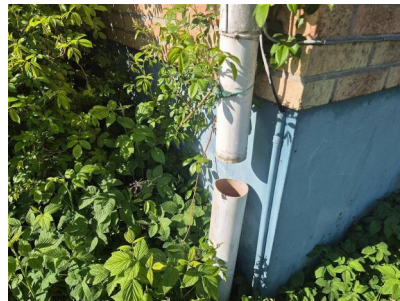
Stuprör är bristfälligt anslutet till markledning.

Stuprör som avslutas intill huset (ovan mark) kan medföra en ökad fuktbelastning på grundmur/sockel som i sin tur kan leda till fuktrelaterade skador.

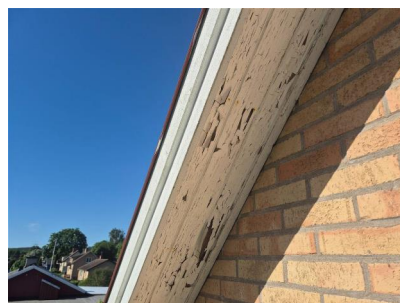
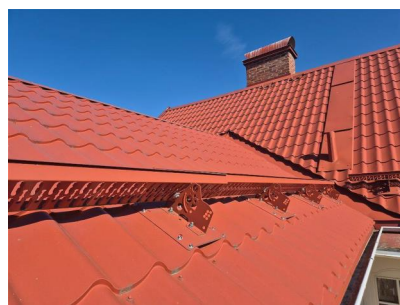
Inget att notera på yttertaket, dock finns det underhållsbehov på takutstick. Taket är besiktat från mark och anliggande stege.

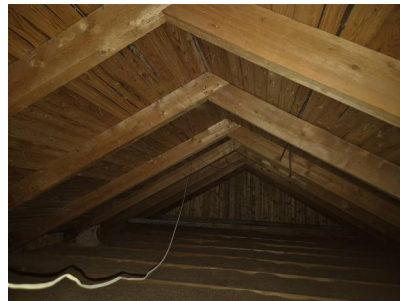
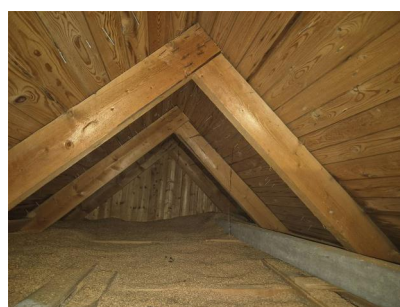
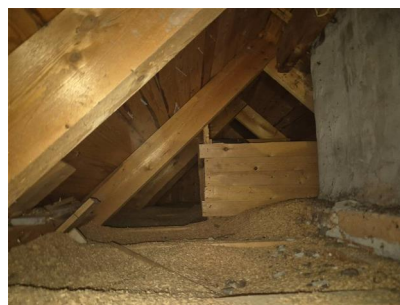
Inget att notera på vindarna, dock har dom endast besiktat från lucka . Då det saknas landgångar på vinden.

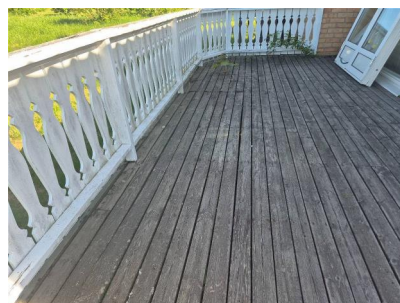
Svikt och skador förekommer på altan.

Svikt och skador på altan och altanräcke är ett tecken på brister i konstruktionen.

Vi rekommenderar en fördjupad undersökning för att bedöma orsak och omfattning.

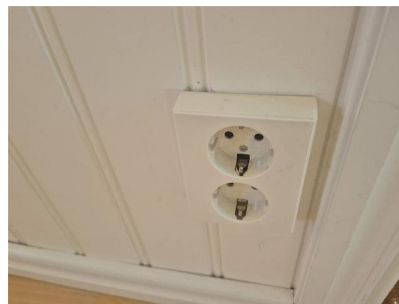
Funktionskontroll av jordade eluttag.

Vid stickprovskontroll av jordade eluttag noterades felkoppling.

Kontakta en elektriker för kontroll och åtgärd.

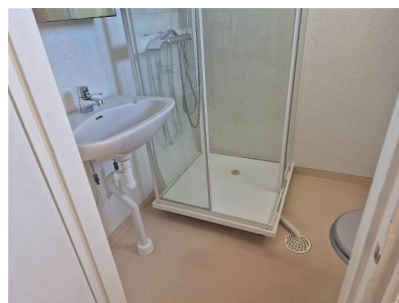
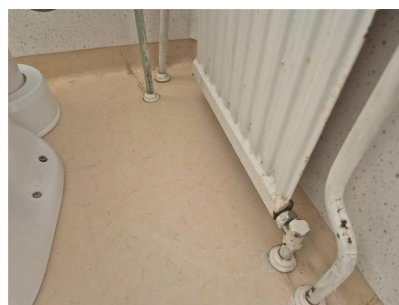
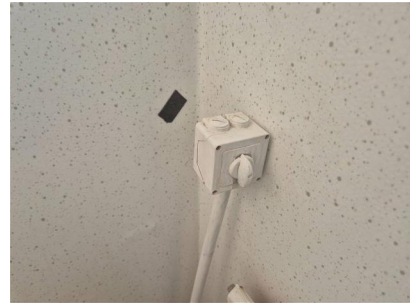
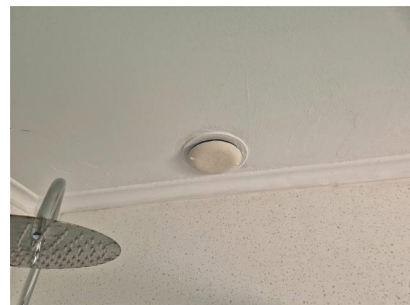
Våutrymmet har äldre yt-/tätskikt.

- Rörgenomföringar i golv.
- Löst hängande elkontakt.
- Mekanisk frånluft saknas i utrymmet.

Eftersom funktionen, som innebär att ytskiktet/tätskiktet ska vara vattentätt, kan vara nedsatt finns en ökad risk att vatten tränger igenom ytskiktet/tätskiktet med vattenskador i omkringliggande konstruktioner som följd.

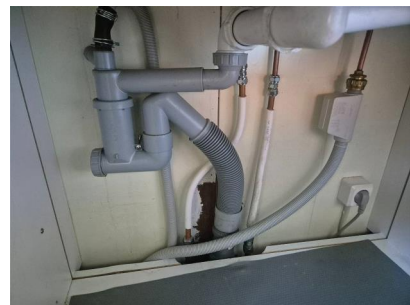
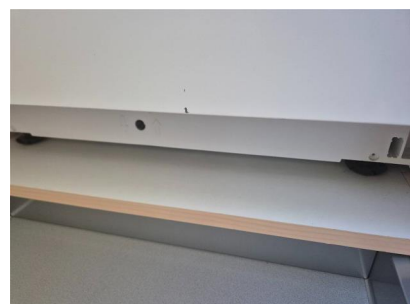
Fuktskydd saknas i diskbänksskåp och under vitvaror.  
- Diskmaskinsslangen saknar upphängningsbygel.

Utan fuktskydd är det svårt att upptäcka läckage från rörledningar. Vatten kan då tränga in i omkringliggande konstruktioner och orsaka fuktskador.

För att upptäcka eventuella läckage, installera ett fuktskydd.

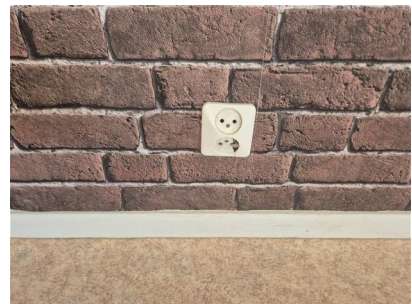
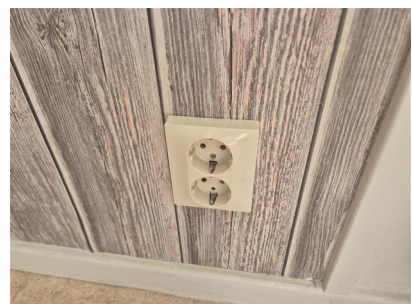
Jordade och ojordade eluttag finns i samma rum.

När man blandar jordade och ojordade eluttag i samma rum finns det en ökad risk för personskador.

Kontakta en elektriker för kontroll och åtgärd.

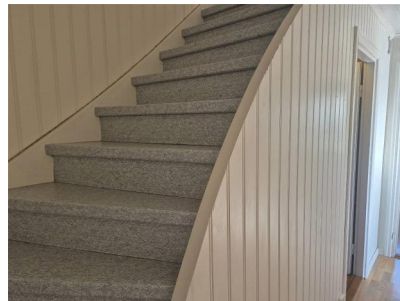
Trappräcke saknas

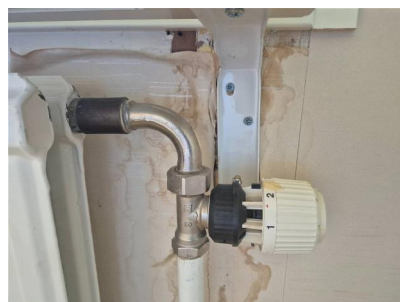
Fuktfäckar kan bero på olika saker, och kan vara ett tecken på en tidigare eller en pågående fuktskada. Vid besiktningen var fläckarna torra.

Vi rekommenderar en fördjupad undersökning för att bedöma orsak och omfattning. Väggen har fuktfäckar. Dessa var torra vid besiktningstillfället.

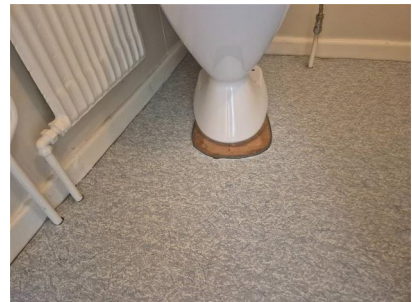
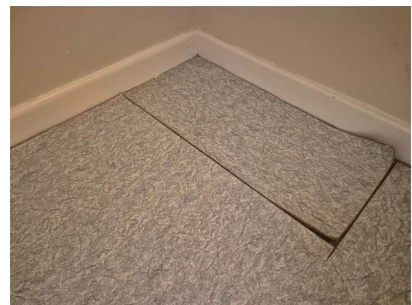
Ytskikt på wc har otätheter. Detta kan leda till fuktskador i konstruktionen.

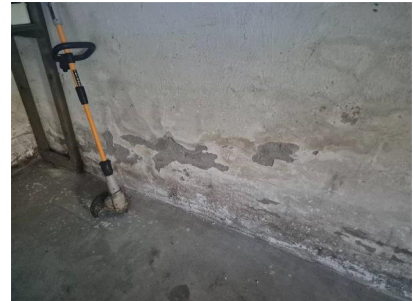
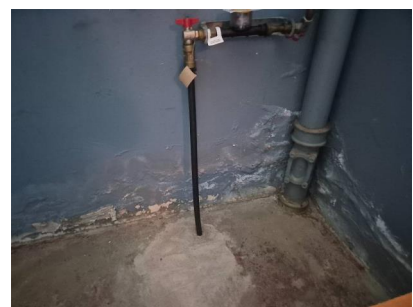
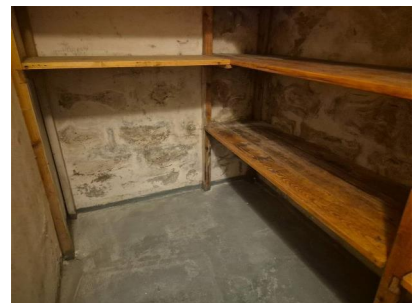
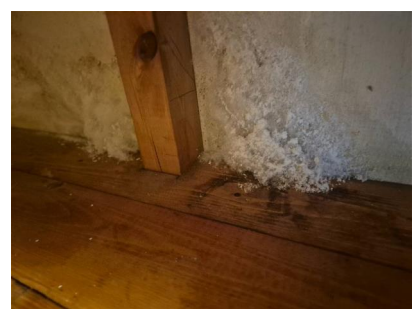
Utvändigt fuktskydd är äldre.

Eftersom källarens utvändiga fuktskydd (dagvattenssystem, dräneringssystem samt källarytterväggarnas utvändiga fuktskydd) är äldre, så kan systemet ha nedsatt funktion. Detta ökar risken för invändiga fuktskador i källaren.

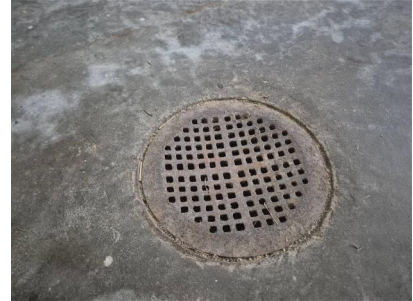
Gjutjärnsbrunnen är rostangripen.

Golvbrunn i pannrum/garage är i dåligt skick.

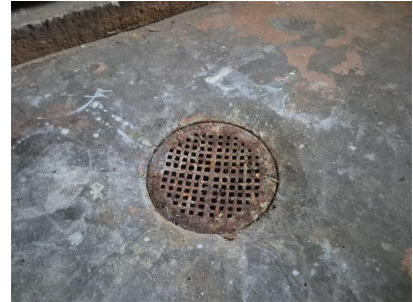
Gjutjärnsbrunnen är rostangripen.

Golvbrunn i pannrum/garage är i dåligt skick.

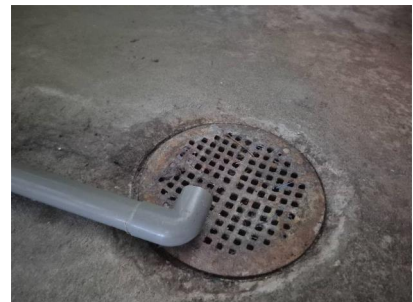
Gjutjärnsbrunnen är rostangripen.

Golvbrunn i tvättstugan är i dåligt skick.

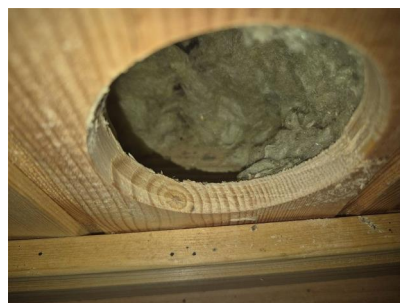
Vid kontroll av konstruktion uppmättes fuktvärden under kritisk nivå för mikrobiell tillväxt och normal lukt upplevdes. Vid kontroll noterades det träskyddsbehandlat virke.

Källargrundmurar med påreglade isolerade ytterväggar. Fuktkvoten uppmättes till 16 %, den relativa fuktigheten uppmättes till 72 % och en normal lukt kunde kännas i golv/vägg vinkel. Gränsvärdet för mikrobiell tillväxt är 75% RF och 17% FK.

Befintlig påreglad vägg och eventuella väggsyllar riskerar att drabbas av fuktskador på grund av naturlig fuktpåverkan. Detta i sin tur kan leda till mikrobiella skador (angrepp av mikroorganismer) som kan resultera i att mikrobiell lukt sprids till boendemiljön. Om reglar/syllar är tryckimpregnerade kan även en kemisk lukt förekomma.

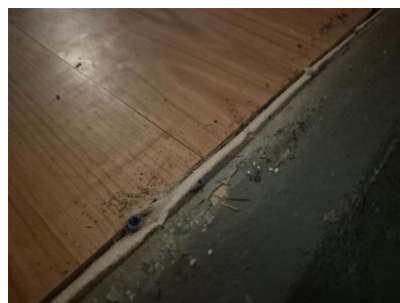
Vid kontroll av konstruktion uppmättes fuktvärden under kritisk nivå för mikrobiell tillväxt och normal lukt upplevdes.

Grundläggningen består av en betongplatta på mark utan underliggande isolering och med ytskikt dikt an betongen. Fuktkvoten uppmättes till 13%. Kontroll utförd vid tröskel.

Flytande golvkonstruktion och eventuella väggsyllar riskerar att drabbas av fuktskador på grund av naturlig fuktpåverkan om fuktskyddet är bristfälligt utfört alternativt saknas. Fuktvandring kan ske från marken genom betongen till organiskt material genom så kallad kapillärsugning och diffusion, vilket kan leda till skador med lukt av mikrobiell karaktär. Om väggsyllarna är tryckimpregnerade kan även en kemisk lukt förekomma.
