# Besiktningsprotokoll

Anticimex Försäkringsbesiktning i samarbete med Fastighetsbyrån

| Fastighetsadress:<br>Näckåvägen 39 | |

| Besiktningsdatum:<br>2026-05-28 | Protokollnummer:<br>69700195 |

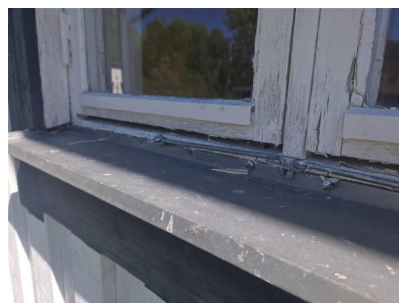
Fönster har färgsläpp och torrsprickor.

Fönsterbågar och fönsterkarmar där målningsbehov finns riskerar att få fukt- och rötskador på grund av sämre vattenavvisande förmåga.

För att öka livslängden på fönster rekommenderas målning och underhåll.

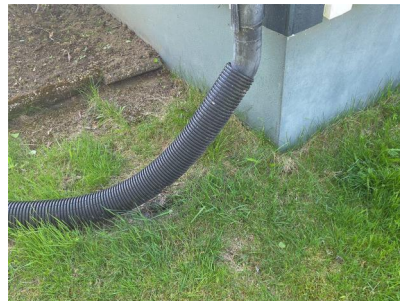
Stuprör är bristfälligt anslutet till markledning.

Stuprör som avslutas intill huset (ovan mark) kan medföra en ökad fuktbelastning på grundmur/sockel som i sin tur kan leda till fuktrelaterade skador.

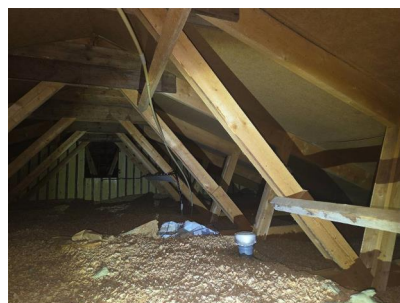
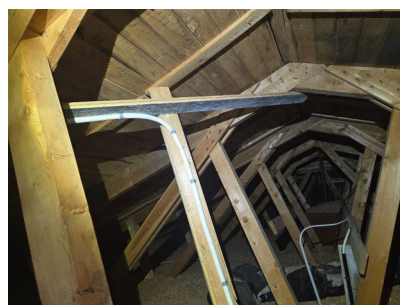
Vid kontroll av vinden uppmättes fuktvärden under kritisk fuktnivå för mikrobiell tillväxt och en normal lukt upplevdes. Södra delen har underlagstak av skivor och resten av vindarna har råspont som underlagstak. Isoleringen är sågspån, på utbygge är det mineralull med sågspån ovanpå. Mindre påväxt förekommer på mellandelen. Del mot norr har fläckar mot östra takfot, detta bedöms vara äldre, se insamlade upplysningar om detta.

Fuktkvoten i underlagstak/takbjälkar uppmättes vid besiktningstillfället till ca 9 %.

Risk för mikrobiell tillväxt föreligger om den relativa fuktigheten (RF) i den omgivande luften är över 75% vilket i furuvirke motsvarar en fuktkvot (FK) på 17%.

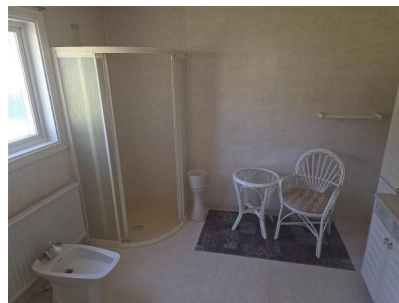
Börjar bli äldre  
- Rör förekommer genom golv

Fuktindikering i utrymmet gav inga förhöjda fuktindikationer.

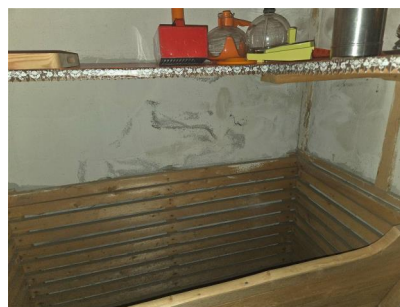
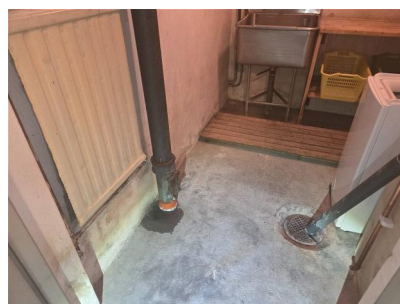
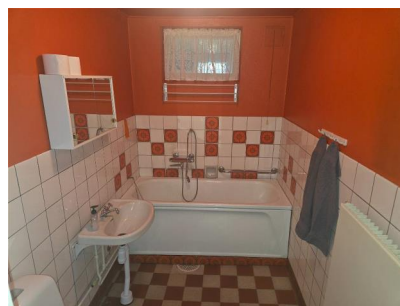
Äldre betonggren källare som består av bland annat pannrum, förråd och badrum.

- Delar av källare mot norr är ej färdigställd. Fuktgenomslag och saltutfällning kan noteras på vägg mot hörn.
- Ärj kan noteras på kopplingar
- Läckage på rör i tvättstuga, kan med fördel lagas.
- Badrum med äldre standard. Kakel på vägg och äldre golvbrunn

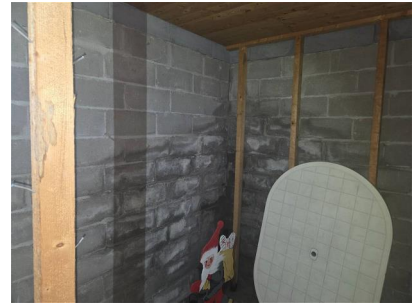
Utvändigt fuktskydd är äldre.

Eftersom källarens utvändiga fuktskydd (dagvattenssystem, dräneringssystem samt källarytterväggarnas utvändiga fuktskydd) är äldre, så kan systemet ha nedsatt funktion. Detta ökar risken för invändiga fuktskador i källaren.

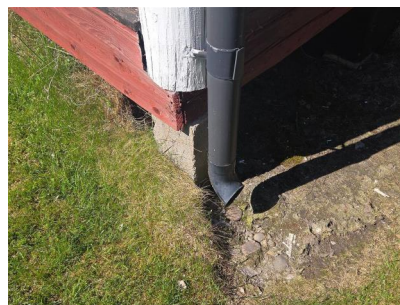
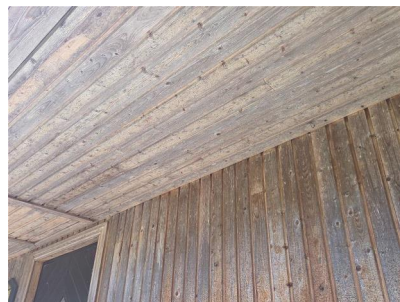
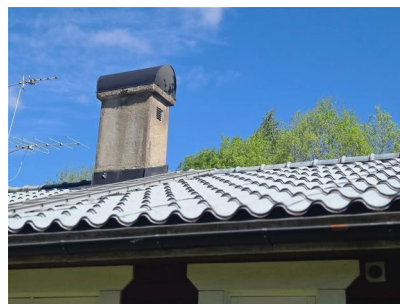
- Stuprör mynnar mot grunden
- Påväxt och underhållsbehov kan noteras på trädetaljer
- Solblekt plåttak, besiktat från mark

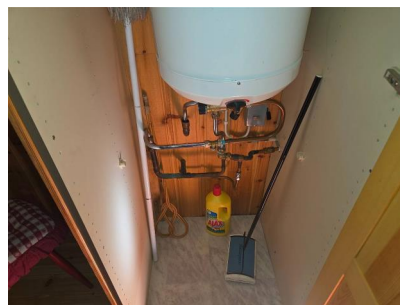
Garderob med varmvattenberedare.

Golvbrunn finns inte i utrymmet.

I denna typ av utrymme bör en golvbrunn finnas. Avsaknaden utgör en ökad risk för fuktskador i omkringliggande konstruktioner.

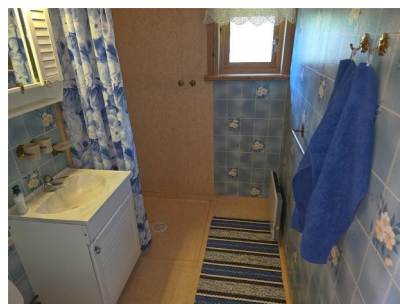
Våutrymmet har äldre yt-/tätskikt med plastmatta på golv och vägg.

Eftersom funktionen, som innebär att ytskiktet/tätskiktet ska vara vattentätt, kan vara nedsatt finns en ökad risk att vatten tränger igenom ytskiktet/tätskiktet med vattenskador i omkringliggande konstruktioner som följd.

Fuktindikering i utrymmet gav inga förhöjda fuktindikationer.

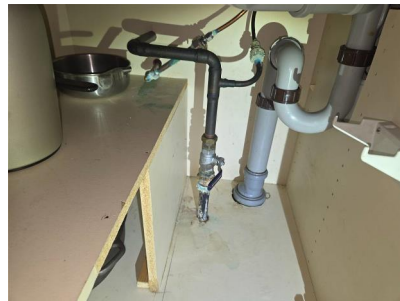
Ärj förekommer på kopplingar  
Fuktskydd saknas i skåp
