Besiktningssprotokoll

Anticimex Försäkringsbesiktning i samarbete med Fastighetsbyrån

Fastighetsbeteckning: Ström 1:96	
Fastighetsadress: Planetvägen 5	
Postnummer: 463 32	Ort: Lilla Edet

Besiktningdatum: 2026-05-28	Protokollnummer: 69719603
Temperatur: 11 °C	Väderlek: Sol
Tekniker: Stellan Kjellberg	
E-post: stellan.kjellberg@anticimex.se	
Kontor: Uddevalla	
Närvarande: Fastighetsägare

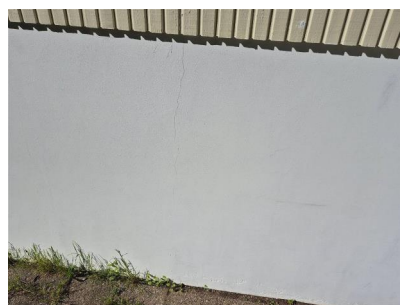
Utvändigt / Sockel

Sprickor finns i sockel.

Dessa bedöms inte ha lett till bakomliggande skador.

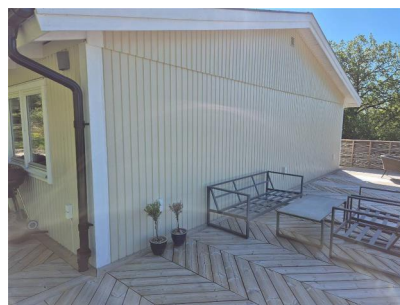
Utvändigt / Fasad

Fasadpanelen är i behov av målning/underhåll.

Fasadbeklädnad och träkonstruktioner där målningsbehov finns riskerar att få fukt- och rötskador på grund av sämre vattenavvisande förmåga. För att öka livslängden på fasadbeklädnaden rekommenderas målning och underhåll.

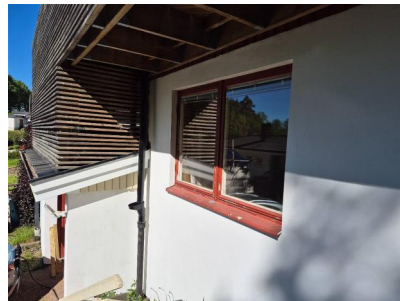
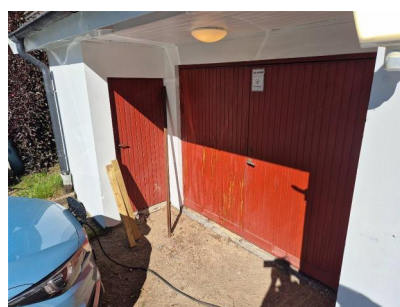
Utvändigt / Fönster

2-glasfönster och dörrar är i behov av målning/underhåll.

Fönsterbågar och fönsterkarmar där målningsbehov finns riskerar att få fukt- och rötskador på grund av sämre vattenavvisande förmåga.

För att öka livslängden på fönster rekommenderas målning och underhåll.

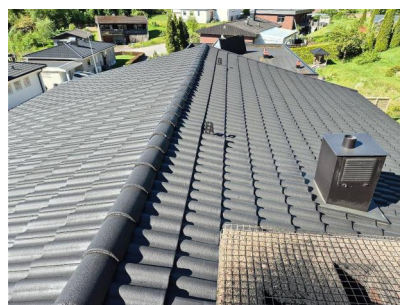
Utvändigt / Tak

Inget att notera.

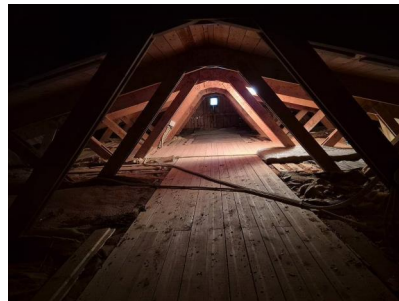
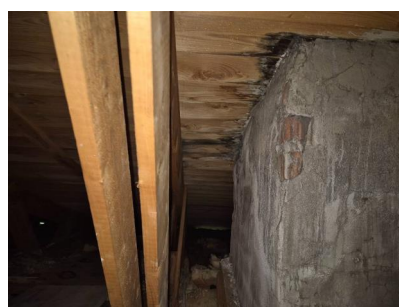
Utvändigt / Vind

Underlagstaket har äldre fuktfläckar.

Noterade fuktfläckar uppstod innan takomläggningen.

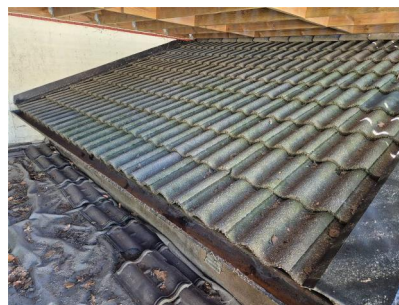
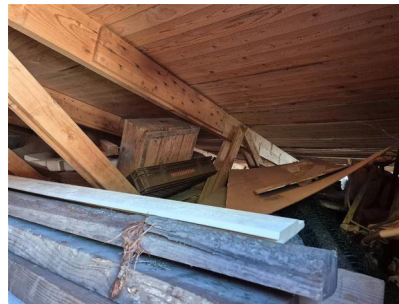
Utvändigt / Garage utvändigt

Yttertaket är äldre.
Fuktmissfärgning finns på underlagstaket i vindsutrymmet.

Takpannor, plåtdetaljer och underlagspapp har enligt vår bedömning en begränsad livslängd. Eftersom husets taktäckning är äldre har det ett minskat motstånd mot vatteninträning. Detta i sin tur kan leda till fuktskador på träläkt och vidare ner i underliggande konstruktioner.

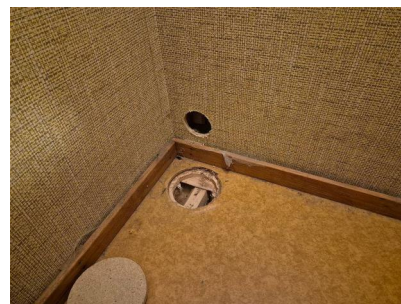
Entréplan / Allmänt

🔍 Vid kontroll av konstruktion uppmättes fuktvärden över kritisk nivå för mikrobiell tillväxt och mikrobiell lukt upplevdes. Provhål är upptaget i sovrums 3 i golv/väggkonstruktionen.

Grundläggningen består av en betongplatta på mark utan underliggande isolering och med ett uppreglat isolerat golv dikt an betongen. Denna konstruktion får ofta skador på grund av naturlig fuktvandring. Utvändigt fuktskydd är äldre.

Fuktkvoten uppmättes till 18 % och den relativa fuktigheten till 85 %. Det finns risk för mikrobiell tillväxt om den relativa fuktigheten (RF) i den omgivande luften är över 75 %. I furuvirke motsvarar det en fuktkvot (FK) på 17 %.

Vi rekommenderar en fördjupad undersökning för att bedöma orsak och omfattning. Det är viktigt att tänka på att denna rekommendation om fördjupad undersökning gäller hela källaren.

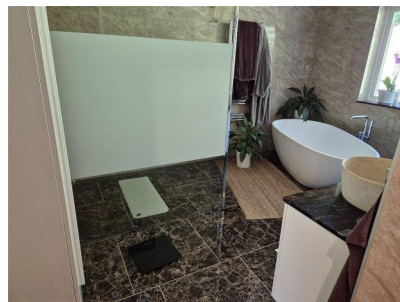
Övre plan / Badrum/Wc

Fuktindikering i utrymmet gav inga förhöjda fuktindikationer.

Inget att notera.
