Besiktningssprotokoll

Anticimex Försäkringsbesiktning i samarbete med Fastighetsbyrån

Fastighetsbeteckning: Gysinge 1:4	
Fastighetsadress: Doktorsvägen 19	
Postnummer: 81197	Ort: Gysinge

Besiktningdatum: 2026-05-26	Protokollnummer: 69702283
Temperatur: 17 °C	Väderlek: Halvklart
Tekniker: Tony Harström	
E-post: tony.harstrom@anticimex.se	
Kontor: Gävle	
Närvarande: Uppdragsgivare.

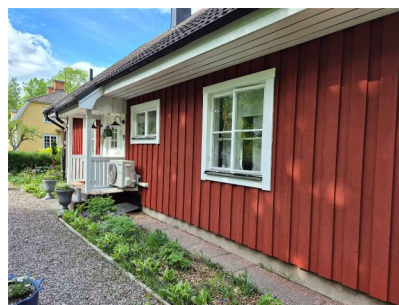
Utvändigt / Markförhållanden

Växtlighet finns i anslutning till byggnaden. För att minska fuktbelastningen/skaderisken i intilliggande konstruktioner, rekommenderas att området närmast huset är fritt från växtlighet.

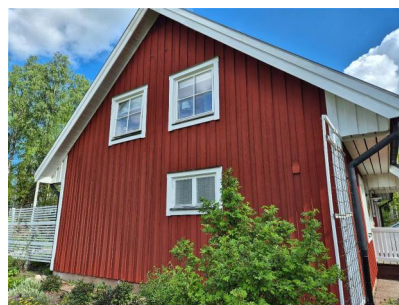
Utvändigt / Fasad

Viss uttorkad panel observerades på mer solutsatta sidor.

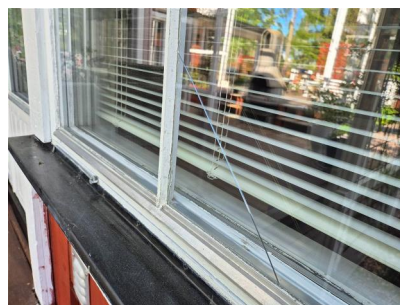
Utvändigt / Fönster

Ett sprucket glas observerades i ett fönster på baksidan av huset.

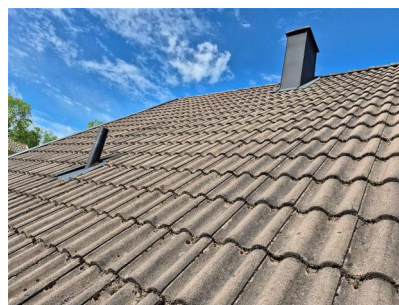
Utvändigt / Tak

Besiktning av yttertaket har genomförts från mark, anliggande stege samt takstege. Vid stickprovsluft av takpannor observerade jag uttorkat underlagspapp och läkt.

Takbeklädnad och underlagstak har enligt vår bedömning en begränsad livslängd. Eftersom husets taktäckning är äldre har det ett minskat motstånd mot vatteninträning. Detta i sin tur kan leda till fuktskador på träläkt och vidare ner i underliggande konstruktioner.

På alla hus, nya som gamla, finns alltid ett mer eller mindre behov av underhåll. Exempelvis är yttertaket original och bedöms byggt tekniskt att vara äldre. Rådet är därför att inom uppskattningsvis en 5-10 års period lägga in taket i renoveringsplanen.

Genom att regelbundet byta ut trasiga takpannor, rengöra både takpannor och hängrännor från löv/mossa samt säkerställa att det är tätt vid genomföringar så förlänger man takets livslängd. Inom uppskattningsvis en 5–10 års period bör man dock planera för en takrenovering

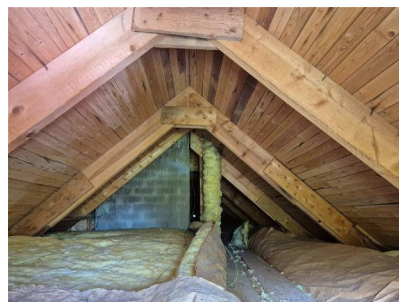
Utvändigt / Vind

Vinden är av säkerhetsskäl begränsat besiktad i området närmast luckan (luckan är placerad längst upp i gavelspetsen).

Vid stickprovskontroll av vinden närmast luckan uppmättes fuktvärden under kritisk fuktnivå för mikrobiell tillväxt och en normal lukt upplevdes.

Fuktkvoten i underlagstak/takbjälkar uppmättes till ca 8 % (risk finns för mikrobiell påväxt i furuvirke vid en fuktkvot på ca 17 %).

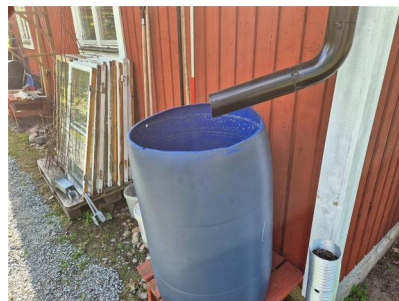
Utvändigt / Garage utvändigt

Var gärna vaksam för översvämning vid vattentunnan, översvämning kan i värsta fall skada intilliggande konstruktioner.

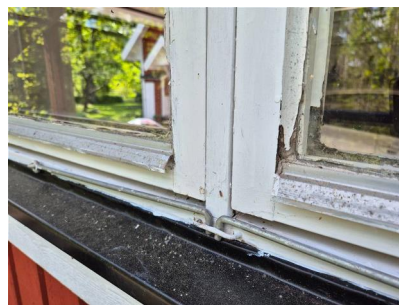
Ett underhållsbehov finns in fönster.

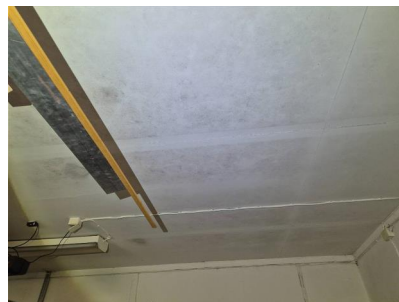
I garagedelen observerade jag vissa missfärgningar på innertaket som kan indikera brister i garagets ventilation. Observera dock att besiktning av bostadens ventilationssystem inte har ingått i uppdraget.

Konsultera gärna med en ventilationstekniker för råd/åtgärdsförslag om att förbättra garagets ventilation.

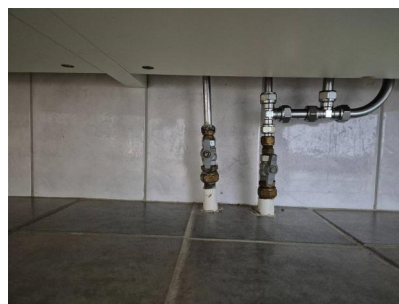
Entréplan / Dusch/Toalett

I våtrummet observerades rörgenomföringar i golvet vilket avviker från gällande branschregler när utrymmet byggdes.

Utifrån var rören är placerade är risken för skador i händelse av utströmmande vatten liten enligt min bedömning. Om däremot ett läckage och en skada inträffar vid avvikelserna, riskerar man att få en nedsatt eller utebliven skadeersättning från sitt försäkringsbolag (villahem).
