# Besiktningsprotokoll

Anticimex Försäkringsbesiktning i samarbete med Fastighetsbyrån

| Fastighetsadress:<br>Vinnerstadsvägen 14 | |

| Besiktningsdatum:<br>2026-05-28 | Protokollnummer:<br>69714086 |

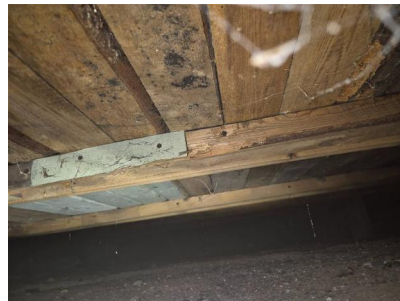
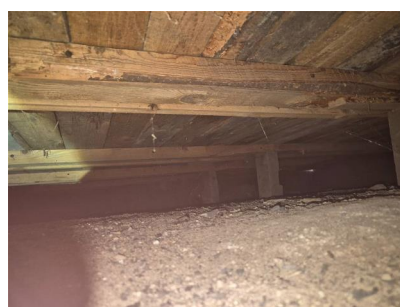
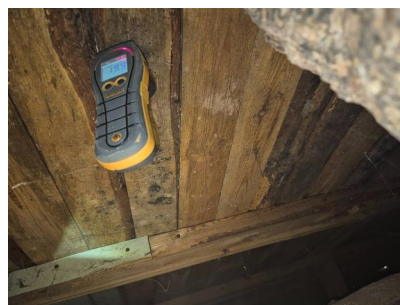
### Utvändigt / Torpargrund

Torpargrunden har endast besiktigats från en mindre inspektionslucka på ena gaveln.

Uteluftsventilerade torpargrunder med bjälklag av organiskt material har ofta fuktskador, som kan resultera i mikrobiella skador (angrepp av mikroorganismer) och i värsta fall rötskador.

Jag kan endast kontrollera grunden genom att sträcka in armen och fota. Bjälklaget noteras genom dessa bilder vara i bra skick.

Vid fuktkontroll av blindbotten uppmäts en fuktkvot på 20%.

Risk för mikrobiell påväxt föreligger om fuktkvoten överstiger 17%.

Jag gjorde också en besiktning här 2024. Inga förändringar kan observeras sedan dess.

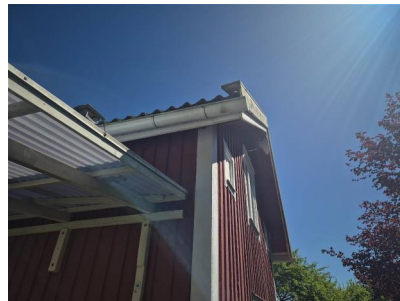
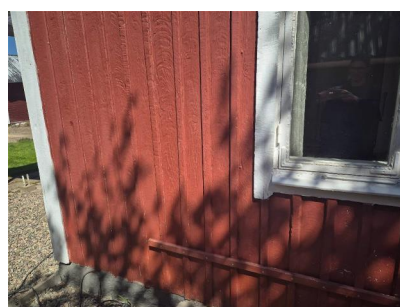
### Utvändigt / Fasad

Vindskiveplåtar kan med fördel monteras på vindskivor istället för vattbrädor.

Vindskivor rekommenderas också att målas.

Mindre torrsprickor finns i fasadpanel i väderutsatta lägen. Rekommenderas att måla.

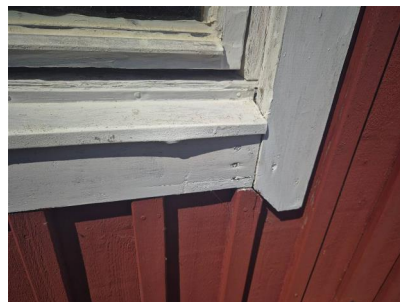
### Utvändigt / Fönster

Fönsterbleck är otäta vid infästningar, gaveluppvik finns inte på framsidan.

Eftersom fönsterblecken är otäta finns risk att vatten rinner in i väggen vilket i sin tur kan leda till fuktskador i väggkonstruktionen.

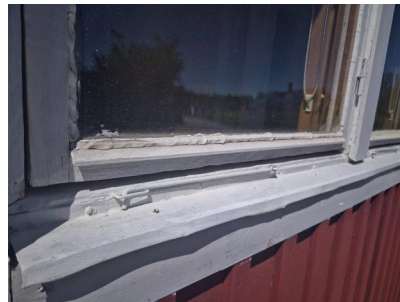
Fönster in mot sovrum på övre plan har spricka i yttre glas. Mindre spricka noteras också i källarfönster.

Torrspäckor och visst underhållsbehov av fönster genomgående.

Kontakt med glasmästare rekommenderas för kontroll och åtgärd.

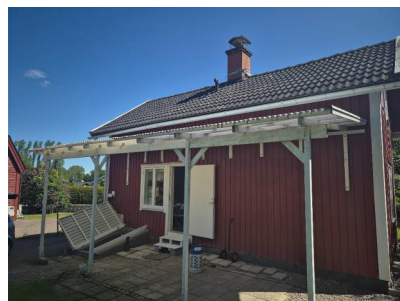
### Utvändigt / Skärmtak

Hängränna saknas.

Plasttaket är inte tätat mot fasaden.

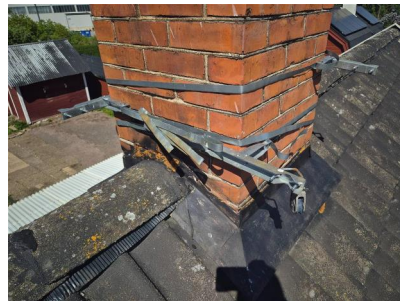
### Utvändigt / Skorsten

Tätning runt skorstenen är något bristfälligt. Risk finns att fukt kan tränga in runt skorstenen och orsaka fuktskador.

Rekommenderas att fasa in plåten och täta runt. Vid osäkerhet kontaktas fackman.

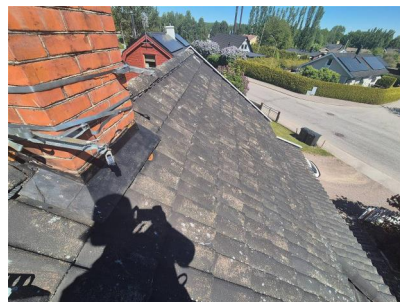
### Utvändigt / Tak

Betongpannorna är äldre, då de är tvättade och målade förlängs dess livslängd.

Taket är besiktat från takstege.

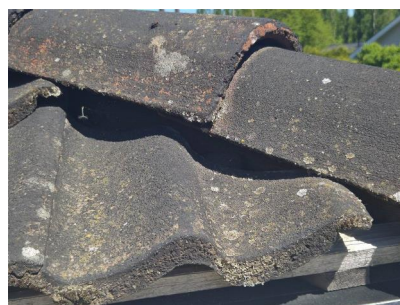
Nockpannorna täcker något bristfälligt på tillbyggnad.

I övrigt noteras inga brister, taket är besiktat från takstege.

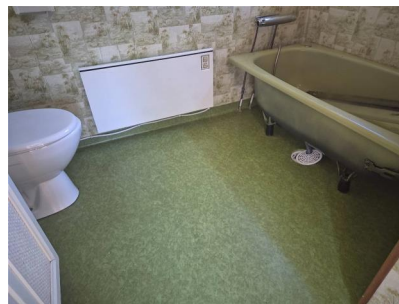
### Entréplan / Badrum/Wc

Våtutrymmet har äldre yt-/tätskikt.

Utrymmet är äldre och har passerat tiden för sin tekniska livslängd.

Övriga punkter som inte följer dagens branschregler och innebär en risk för skada.

- Rör genomföring förekommer i golvet i plats för bad under blandare samt under tvättställ
- Skador på ytskikt finns i hörnet i plats för bad
- Den äldre golvbrunnen ska bytas vid en framtida renovering, klämringen något lös, mattan sticker också ut under klämring
- Golvfallet i utrymmet är plant
- Fönster placerat i plats för bad

Fuktindikering i utrymmet gav inga förhöjda fuktindikationer.

Renovering av utrymmet rekommenderas. Kontakta en behörig våtrumsentreprenör för en renovering. I samband med renoveringen bör omkringliggande konstruktioner kontrolleras för att upptäcka eventuella följdskador.

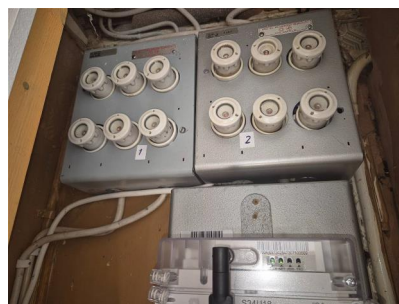
### Entréplan / Passage

Jordfelsbrytare finns ej.

Det finns inget krav att hus byggda före år 2000 ska ha jordfelsbrytare. Jordfelsbrytaren minskar dock risken för personskador och brand orsakade av elanläggningen.

Kontakta en elektriker för kontroll och åtgärd.

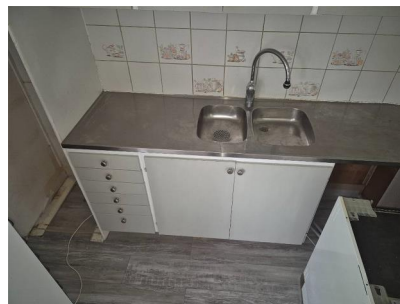
### Entréplan / Kök

Fuktskydd saknas i diskbänksskåp.

Utan fuktskydd är det svårt att upptäcka läckage från rörledningar. Vatten kan då tränga in i omkringliggande konstruktioner och orsaka fuktskador.

Avloppsslangen till diskmaskinen är ej förankrad enligt monteringsanvisning.

Ej begränsad svängradie på köksblandarpip.

Fuktindikering i utrymmet gav inga förhöjda fuktindikationer.

För att upptäcka eventuella läckage, installera ett fuktskydd.

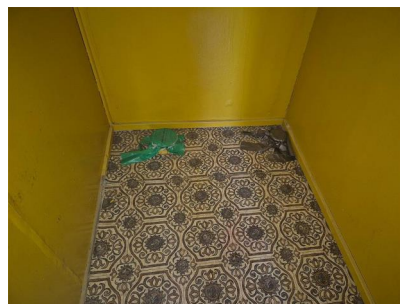
### Övre plan / Garderob/ tidigare WC

Plast sitter över avlopp. Rekommenderas att plugga avloppsrör.

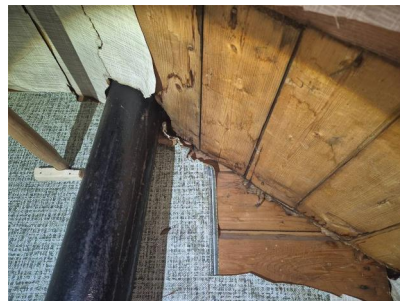
### Övre plan / Garderob mellan hall och sovrum

Mindre rinningsmärken runt avluftningen. Inga förhöjda fuktvärden kan uppmätas. Varit så sedan nuvarande ägare köpte huset enligt uppgift, därefter har också takpappen bytts ut.

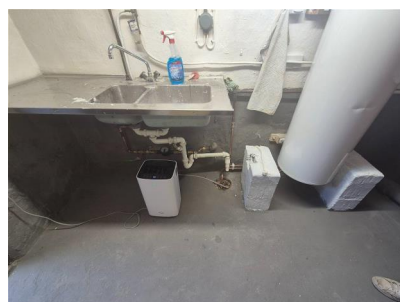
### Källarplan / Tvättstuga

Utvändigt fuktskydd är äldre.

Eftersom källarens utvändiga fuktskydd (dagvattenssystem, dräneringssystem samt källarytterväggarnas utvändiga fuktskydd) är äldre, så kan systemet ha nedsatt funktion. Detta ökar risken för invändiga fuktskador i källaren.

Fuktpåslag noteras på källarytterväggar.

Förväntat färgsläpp förekommer på målat betonggolv.

Då utrymmet är en råkällare med betongväggar och golv är inte dräneringen utvändigt lika viktig.

Gjutjärnsbrunnen är rostangripen.

Det finns risk att golvbrunnen rostar sönder med fuktskador som följd.

Vid stickprovskontroll av jordade eluttag noterades inga avvikelser.
