# Besiktningsprotokoll

| Fastighetsbeteckning:<br>Strömfåran 2 | |
| Fastighetsadress:<br>Verkstadvägen 66 | |

| Besiktningsdatum:<br>2026-05-28 | Protokollnummer:<br>69718585 |

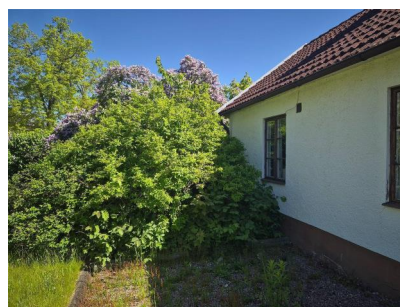
Växter finns i anslutning till byggnaden.

När det finns rabatter och växter nära byggnaden finns risk att fukt stannar kvar i väggarna. Detta kan i sin tur orsaka invändiga fuktskador. Växternas rötter kan också skada grundmuren och sätta dräneringsledningen ur funktion.

Området närmast huset rekommenderas att vara fritt från växtlighet.

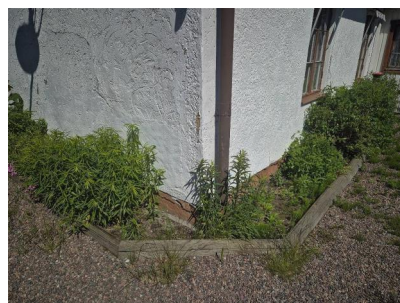
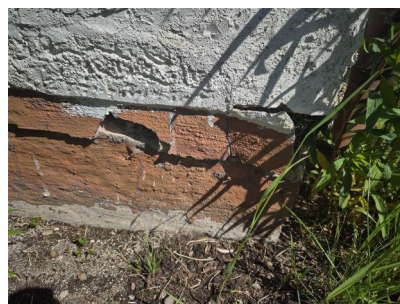
I hörnet mot baksidan vid parkering finns skador och putssläpp i sockel, även på andra sidan av samma hörn. Samt sprickor mot framsidan och putssläpp på bortre gavel.

Jag rekommenderar kontakt med murare för kontroll och åtgärd. Hela sockeln bör kontrolleras.

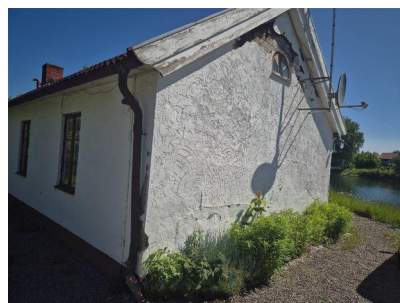
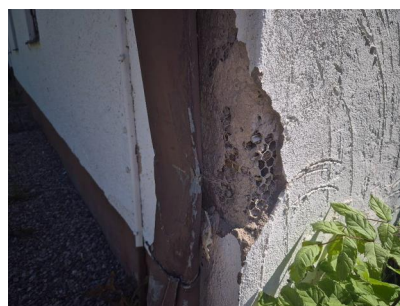
Fasaden har tydliga skador på främre gavel.

Det finns också putssläpp på baksidan.

Jag rekommenderar kontakt med murare för kontroll och åtgärd.

Viktigt att noggrant kontrollera bakomvarande konstruktion innan återställande så inga fuktskador byggs in.

Hela fasaden bör kontrolleras i samband med detta.

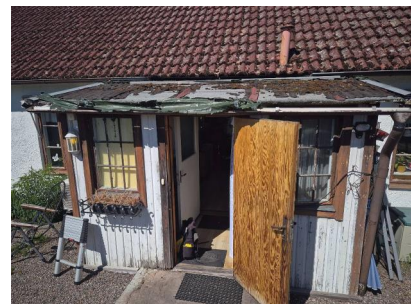
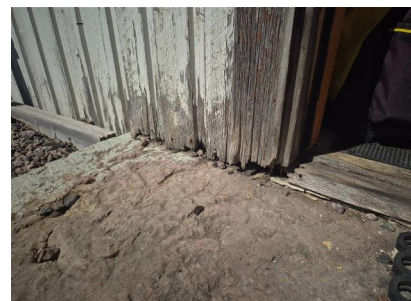
Hela verandan är i behov av renovering.

- Taket har tydliga skador och håller inte tätt.
- Fasadpanelen är placerad under marknivå. Rötskador förekommer också och trädetaljer har inte underhållits.

Jag rekommenderar kontakt med snickare/takläggare för kontroll och åtgärd. Bakomvarande konstruktion måste kontrolleras.

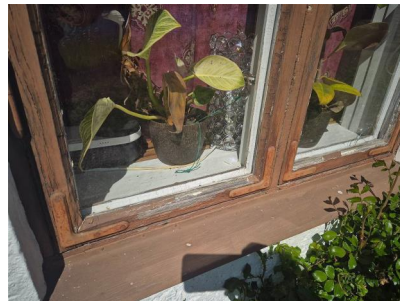
Fönster är i behov av renovering.

Fönsterbågar och fönsterkarmar där målningsbehov finns riskerar att få fukt- och rötskador på grund av sämre vattenavvisande förmåga.

För att öka livslängden på fönster rekommenderas målning och underhåll.

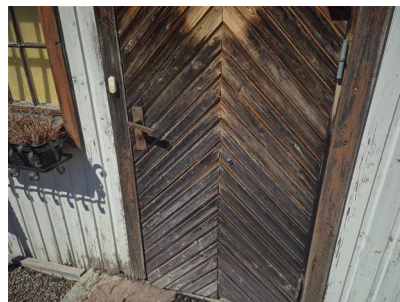
Dörr är i behov av målning/underhåll.

Dörrar där målningsbehov finns riskerar att få fukt- och rötskador på grund av sämre vattenavvisande förmåga.

För att öka livslängden på dörr rekommenderas målning och underhåll.

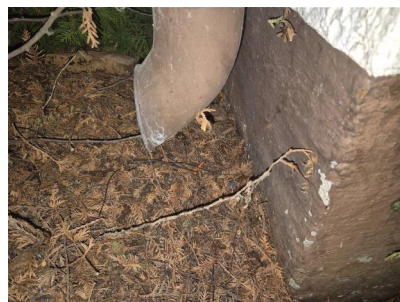
Stuprör är inte anslutet till markledning i hörn mot baksidan på bortre gavel.

Stuprör som inte är anslutet till markledning kan medföra en ökad fuktbelastning på grundmur/sockel som i sin tur kan leda till fuktrelaterade skador.

Stuprör i hörn på framsidan är skadat.

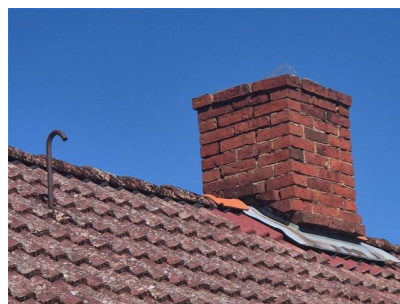
Skorstenen saknar väderskydd.

Väderskydd kan monteras för att skydda mot nederbörd som annars kan orsaka fuktskador och frostsprängning i skorstenen/ murstocken.

Vi rekommenderar att du kontaktar en plåtslagare för att ta reda på hur och om ett väderskydd ska monteras.

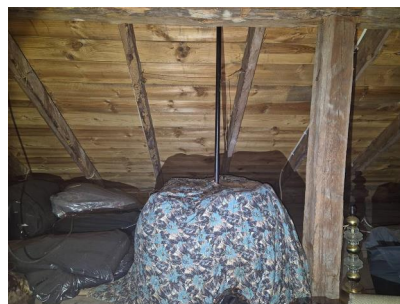
Expansionskärl finns installerad på vind.

Expansionskärl som är i bruk på vinden är olämpligt placerat då ett läckage kan leda till att vatten rinner ut i omkringliggande konstruktioner med fuktskador som följd.

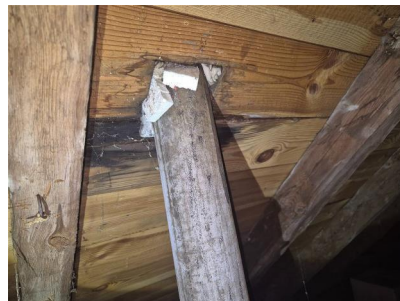
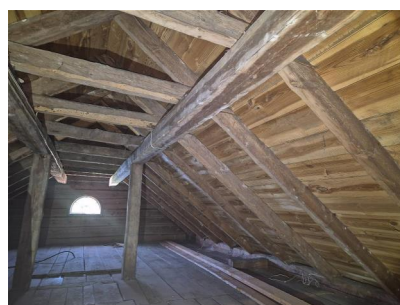
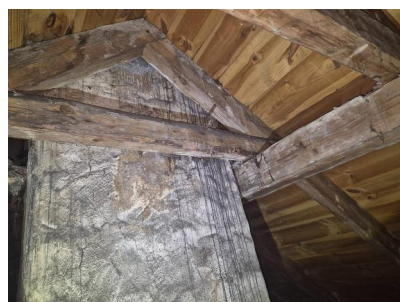
Mindre fuktrosor finns runt avluftningen enligt förväntan sett till husets ålder, samt missfärgning och rinningsmärken vid murstocken. Inga förhöjda fuktvärden kan uppmätas vid besiktning.

Vid kontroll av vinden uppmättes fuktvärden under kritisk fuktnivå för mikrobiell tillväxt.

Fuktkvoten i takbjälkar uppmättes till 8%.

Risk för mikrobiell påväxt föreligger om fuktkvoten överstiger 17%.

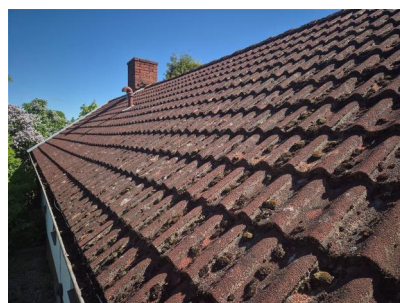
Yttertaket är äldre.

Takpannor, plåtdetaljer och underlagspapp har enligt vår bedömning en begränsad livslängd. Eftersom husets taktäckning är äldre har det ett minskat motstånd mot vatteninträngning. Detta i sin tur kan leda till fuktskador på träläkt och vidare ner i underliggande konstruktioner.

Mossa finns på takpannor, främst mot baksidan.

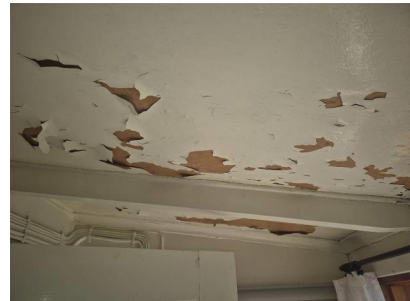
Färgsläpp finns i innertaket. Ingen förhöjd indikation av fukt vid besiktning

Se notering utvändigt för åtgärd.

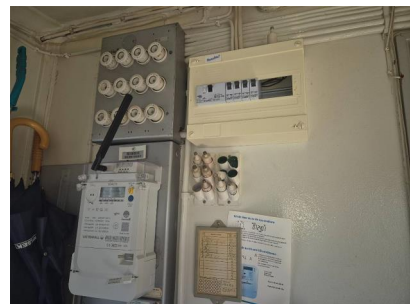
Jordfelsbrytare finns installerad vid elcentralen.

Skyddsglas saknas på en säkring.

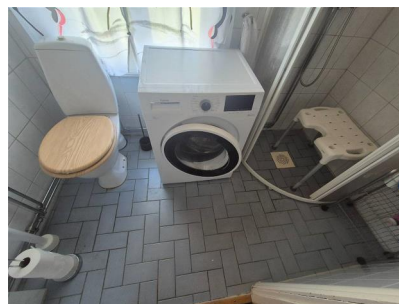
Våutrymmet har äldre yt-/tätskikt.

Eftersom funktionen, som innebär att ytskiktet/tätskiktet ska vara vattentätt, kan vara nedsatt finns en ökad risk att vatten tränger igenom ytskiktet/tätskiktet med vattenskador i omkringliggande konstruktioner som följd.

- Äldre paxfläkt är kopplad på strömbrytare. Rekommenderas att byta till modern, fuktstyrd paxfläkt med konstant ström.
- Golvbrunnen är ej i nivå med tätskiktets ovkant och klämringen är felmonterad i golvbrunnen. Stor glipa finns mellan klämring och golvbrunnens säte. Detta innebär en ökad risk för fuktskada.
- Fogsläpp finns i anslutning till golvbrunn.
- Avloppsrör till handfat och toalett är placerade för nära vägg.

Normala fuktvärden indikerades mot klinker/kakel.

Jag rekommenderar att utrymmet renoveras.

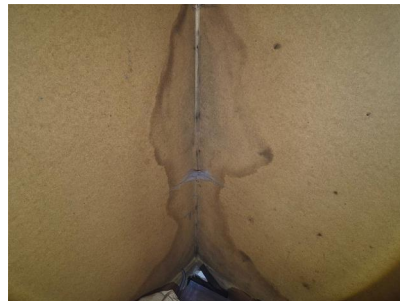
Fuktfäckar finns i masonitskivor i ytterhörn i bägge garderober.

En mikrobiell lukt kan förnimmas vid besiktning.

Ingen förhöjd indikation av fukt vid besiktning.

Jag rekommenderar att öppna upp väggar för att kontrollera bakomvarande konstruktion.

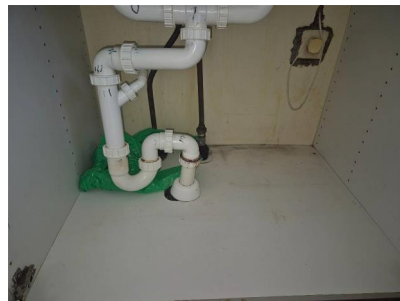
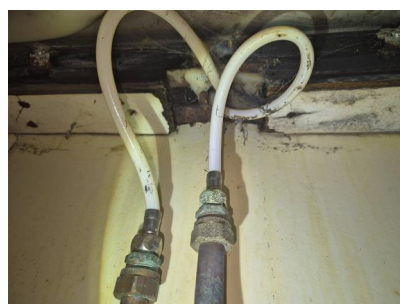
Blandaren läcker. Detta har medfört att vatten droppar ner i diskbänkskåpet samt riskerar att tränga in i väggen. Stommen har svällt under blandare.

Fuktskydd saknas i diskbänkskåp och under kyl/frys.

Utan fuktskydd är det svårt att upptäcka läckage från rörledningar. Vatten kan då tränga in i omkringliggande konstruktioner och orsaka fuktskador.

Jag rekommenderar en vidare utredning för att bestämma omfattningen av fuktskadan. Då det står garderober på andra sidan väggen har jag inte kontrollerat vägg på andra sidan.

För att upptäcka eventuella läckage, installera ett fuktskydd.

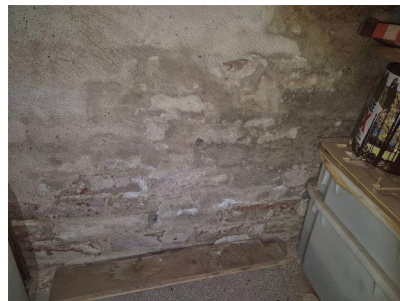
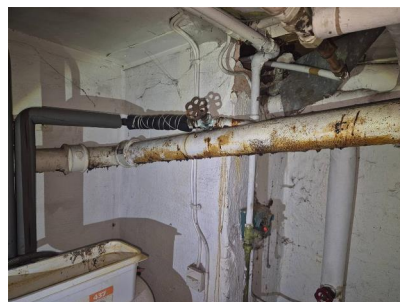
Utvändigt fuktskydd är äldre.

Eftersom källarens utvändiga fuktskydd (dagvattenssystem, dräneringssystem samt källarytterväggarnas utvändiga fuktskydd) är äldre, så kan systemet ha nedsatt funktion. Detta ökar risken för invändiga fuktskador i källaren.

Puts och färgsläpp finns på samtliga betongväggar och i trappan på väg ner mot källaren.

Avloppsrör i gjutjärn är i dåligt skick. Kontakt med rörmokare rekommenderas för kontroll och eventuell åtgärd.

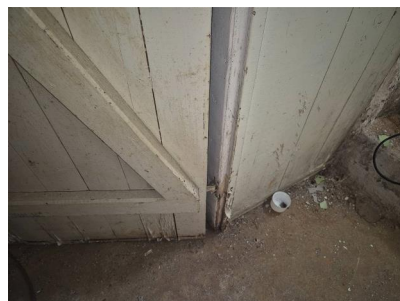
Trädetaljer i kontakt med betonggolv och källarvägg.

Trädetaljer (karmar, dörrar mm) kan via kapillärkraft bli fuktiga vilket kan leda till fuktskador. Vid misstanke om detta bör dessa delar bytas ut.

Vid fuktkontroll nedanför källartrappa i golvregel uppmäts en fuktkvot på 14%.

Risk för mikrobiell påväxt föreligger om fuktkvoten överstiger 17%.

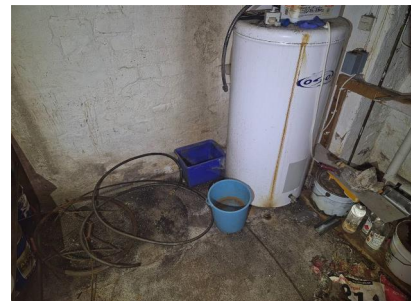
Golvbrunn finns inte i utrymmet.

I denna typ av utrymme bör en golvbrunn finnas. Avsaknaden utgör en ökad risk för fuktskador i omkringliggande konstruktioner.
