Anticimex Överlåtelsebesiktning av storhus

Fastighetsbeteckning: Eldaren 11	
Fastighetsägare: Lars Helmersson	
Fastighetsadress: Djurgårdsgatan 22	
Postnummer: 582 29	Ort: Linköping

Besiktningdatum: 2026-05-28	Protokollnummer: 69718488
Temperatur: 10 °C	Väderlek: Sol
Tekniker: Viktor Andersson	
E-post: Viktor.Andersson@anticimex.se	
Kontor: Linköping	
Närvarande: Fastighetsägare

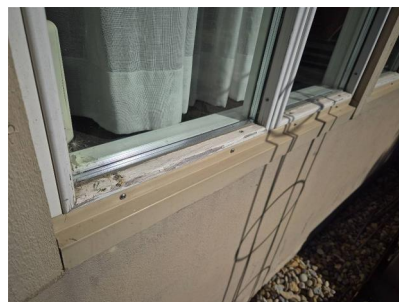
Utvändigt / Uterum

Trädetaljer runt fönster är i behov av målning/underhåll.

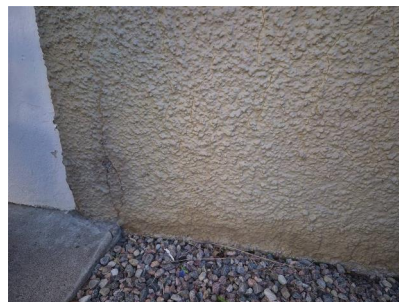
Utvändigt / Sockel

Mindre sprickor finns i sockel enligt förväntan sett till husets ålder.

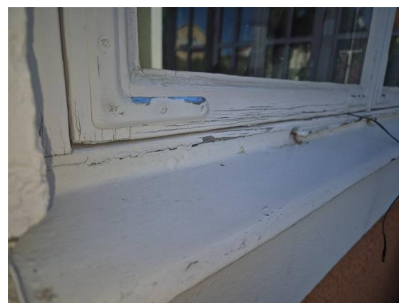
Utvändigt / Fönster

Mindre torrsprickor finns på trädetaljer runt fönster. Fönster är över lag väl underhållna.

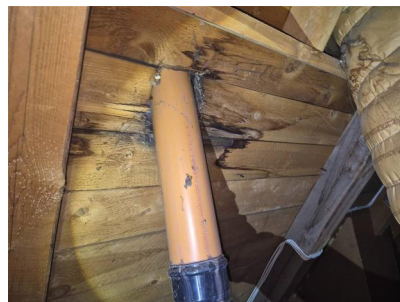
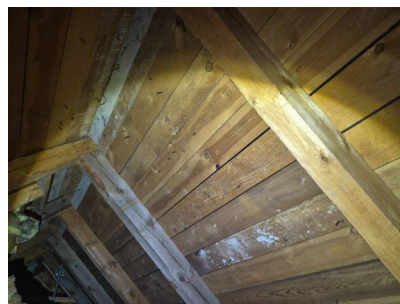
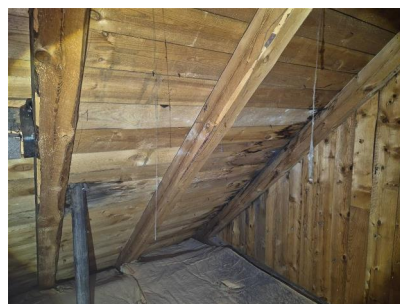
Utvändigt / Vind

Fuktfläckar finns runt avluftningarna på vinden, vilket är förväntat och vanligt i äldre hus. Det finns även fuktrosor mot gaveln vid infarten på baksidan. Inga förhöjda fuktvärden uppmättes vid besiktningen.

Vid kontroll av vinden uppmättes fuktvärden under kritisk nivå för mikrobiell tillväxt. Fuktkvoten i takbjälkarna uppmättes till 8 %.

Risk för mikrobiell påväxt föreligger först när fuktkvoten överstiger 17 %.

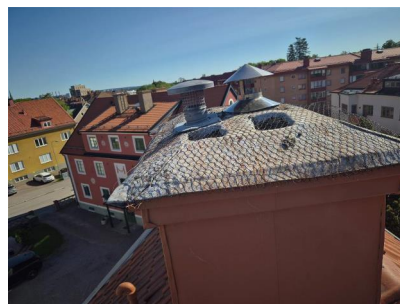
Utvändigt / Skorstenar

Skorstenar saknar väderskydd.

Väderskydd kan monteras för att skydda mot nederbörd som annars kan orsaka fuktskador och frostsprängning i skorstenen/ murstocken.

Vi rekommenderar att du kontakter en plåtslagare för att ta reda på hur och om ett väderskydd ska monteras.

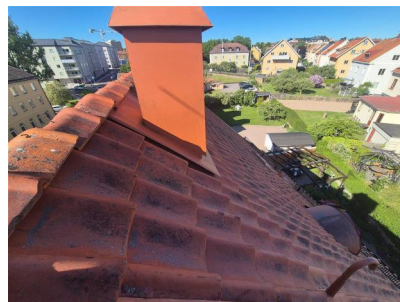
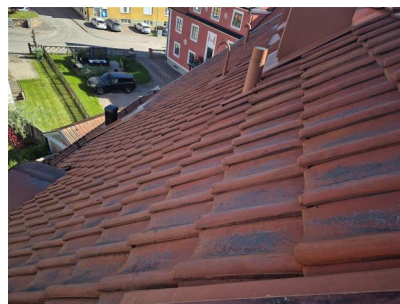
Utvändigt / Tak

Yttertaket är äldre.

Takpannor, plåtdetaljer och underlagspapp har enligt vår bedömning en begränsad livslängd. Eftersom husets taktäckning är äldre har det ett minskat motstånd mot vatteninträning. Detta i sin tur kan leda till fuktskador på träläkt och vidare ner i underliggande konstruktioner.

Mindre mängd mossa/lav finns på husets baksida.

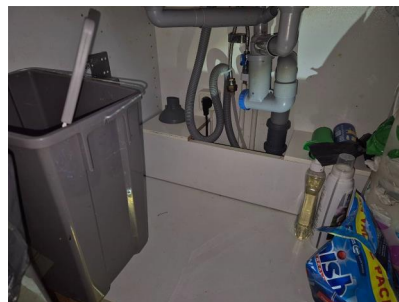
Lägenhet 1001 entréplan / Kök

Fuktskydd saknas i diskbänksskåp.

Utan fuktskydd är det svårt att upptäcka läckage från rörledningar. Vatten kan då tränga in i omkringliggande konstruktioner och orsaka fuktskador.

För att upptäcka eventuella läckage, installera ett fuktskydd.

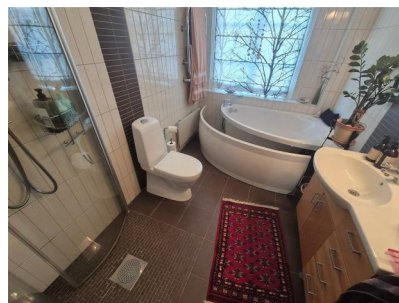
Lägenhet 1001 entréplan / Dusch/Toalett

Rörgenomföring finns i golv under handfat.

Rörgenomföringar i golvet medför en ökad risk för att vatten tränger ner i omkringliggande konstruktioner och orsakar fuktskador. Vid uppbyggnaden av utrymmet var detta tillåtet och utförandet anses därför vara fackmässigt utfört. I dagens branschregler är detta inte längre tillåtet.

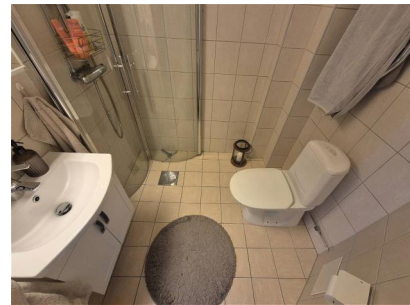
Lägenhet 1102 till höger plan 2 / Dusch/Toalett

Tätskikt är felmonterat i golvbrunnen, brunnsmanschetten sticker ut under klämringen.

När tätskikt är felmonterat i golvbrunnen innebär det risk för fuktskador. Vatten kan tränga ner i omkringliggande konstruktioner med fuktrelaterade skador som följd.

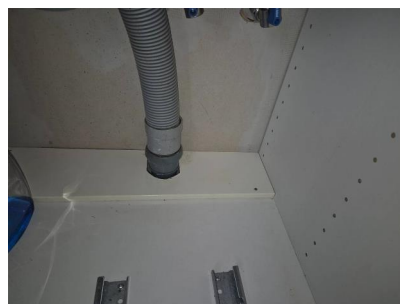
Lägenhet 1101 till vänster plan 2 / Kök

- Fuktskydd saknas i diskbänksskåp och under kyl/frys.

Utan fuktskydd är det svårt att upptäcka läckage från rörledningar. Vatten kan då tränga in i omkringliggande konstruktioner och orsaka fuktskador.

För att upptäcka eventuella läckage, installera ett fuktskydd.

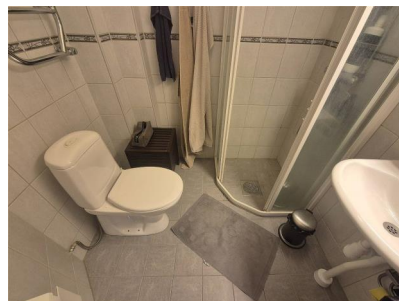
Lägenhet 1101 till vänster plan 2 / Dusch/Toalett

Tätskikt är felmonterat i golvbrunnen, brunnsmanschetten sticker ut under klämringen.

När tätskikt är felmonterat i golvbrunnen innebär det risk för fuktskador. Vatten kan tränga ner i omkringliggande konstruktioner med fuktrelaterade skador som följd.

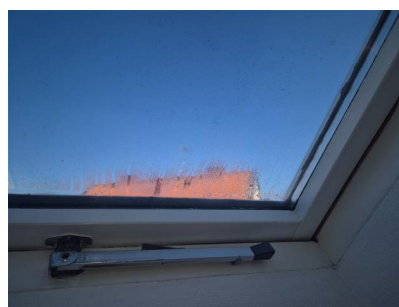
Lägenhet 1201 inredd vind / Sovrum 1

Isolerglas är punkterat (missfärgade/imma mellan rutorna) på takfönster.

Isolerglas som är punkterade tyder på att tätningen mellan rutorna är bristfälliga.

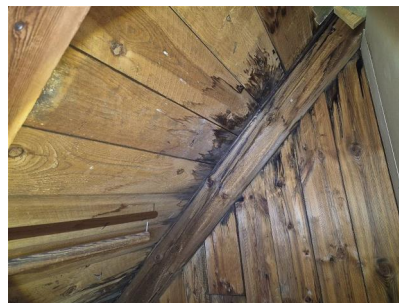
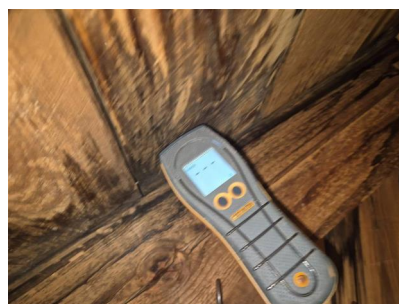
Lägenhet 1201 inredd vind / Sidovind in mot gården

Fuktfäckor finns i bräddtak. Enligt uppgift har det sett ut såhär länge, detta fortsätter upp motnock och syns från nockvind.

En fuktkvot på 8% uppmättes vid besiktning.

Risk för mikrobiell påväxt förekommer om fuktkvoten överstiger 17%.

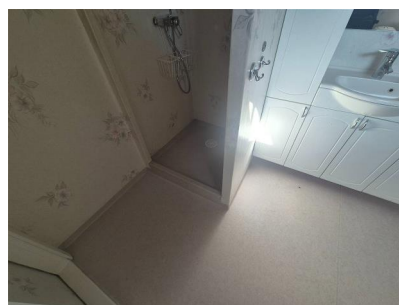
Lägenhet 1201 inredd vind / Dusch/Toalett

Våtutrymmet har äldre yt-/tätskikt.

Eftersom funktionen, som innebär att ytskiktet/tätskiktet ska vara vattentätt, kan vara nedsatt finns en ökad risk att vatten tränger igenom ytskiktet/tätskiktet med vattenskador i omkringliggande konstruktioner som följd.

- Rör genomföring finns i golv till toalett och under badkar.
- Klämringen i golvbrunn till badkar sitter helt löst. Plastmattan har även släppt något i anslutning. Jag rekommenderar att en ny klämring monteras innan badkar nyttjas.

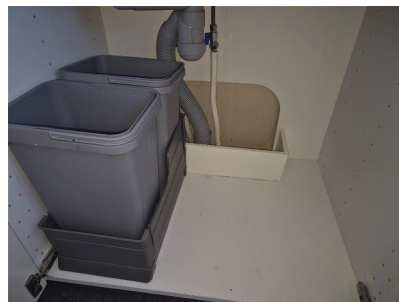
Lägenhet 1201 inredd vind / Kök

Fuktskydd saknas i diskbänkskåp.

Utan fuktskydd är det svårt att upptäcka läckage från rörledningar. Vatten kan då tränga in i omkringliggande konstruktioner och orsaka fuktskador.

För att upptäcka eventuella läckage, installera ett fuktskydd.

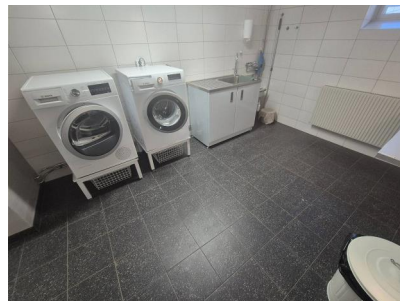
Källarplan / Tvättstuga

✎ Det finns ingen klämring eller tätskikt anslutet i brunnen. Jag anser inte att det innebär en risk då samtliga ytor runt är av betong.
