# Besiktningsprotokoll

Anticimex Försäkringsbesiktning i samarbete med Fastighetsbyrån

| Fastighetsadress:<br>Gullberg Lövsätter 2 | |

| Besiktningsdatum:<br>2026-05-29 | Protokollnummer:<br>69721614 |

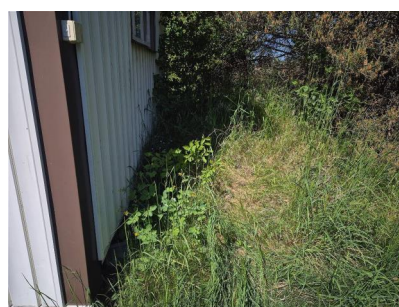
Marken står högt mot fasad på gavel vid tillbyggnad.

Marken på framsidan lutar något in mot grunden.

Detta innebär en ökad fuktbelastning med risk för fuktskador i bakomliggande konstruktion.

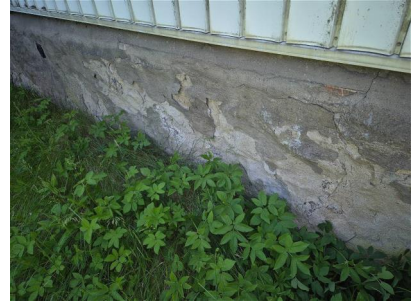
Putssläpp finns enligt förväntan på äldre stensockel mot baksidan.

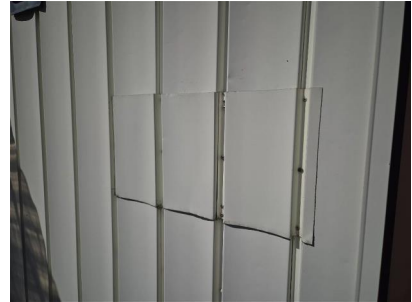
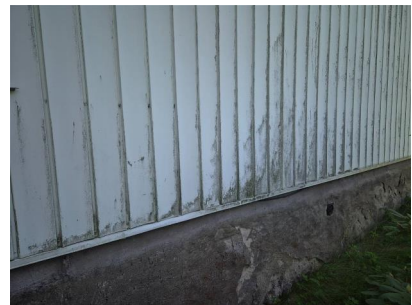
Lagning på plåtfasaden in mot dusch på framsidan är inte tätad. Detta medför en risk att fukt kan tränga in här.

Jag kan inte fastställa hur det ser ut bakom lagning vid besiktning.

Plåtfasaden mot baksidan i behov av tvätt.

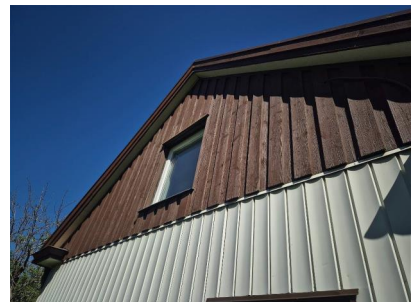
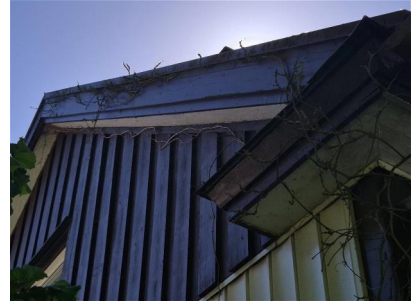
Torrspäckor finns på träfasad på gavelspetsar.

Rekommenderas att ta bort klätterväxt på gavel mot tillbyggnad.

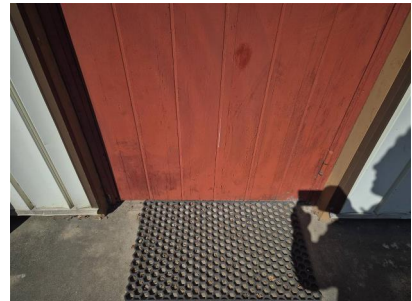
Torrspäckor finns på entrédörrar.

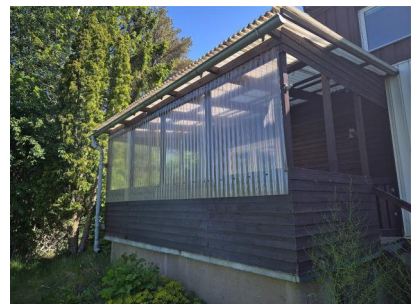
Trädetaljer är i behov av målning/underhåll.

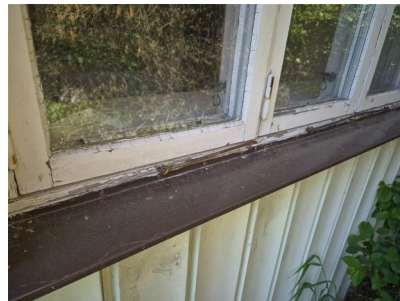
Trädetaljer runt fönster på tillbyggnad är i behov av målning/underhåll.

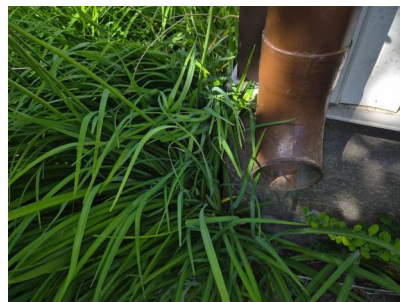
Stuprör är inte anslutet till markledning.

Stuprör som inte är anslutet till markledning kan medföra en ökad fuktbelastning på grundmur/sockel som i sin tur kan leda till fuktrelaterade skador.

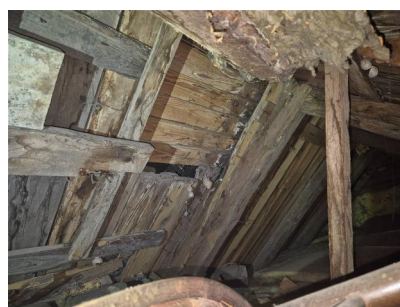
På grund av lösöre på vind, avsaknad av landgång och platsbrist är vinden endast besiktad från luckan.

Därifrån noteras fuktrosor och missfärgningar i det äldre bräddtaket, vilket är förväntat för äldre hus.

Vid kontroll av vinden uppmättes fuktvärden under kritisk fuktnivå för mikrobiell tillväxt.

Fuktkvoten i takbjälkar uppmättes till 8%.

Risk för mikrobiell påväxt föreligger om fuktkvoten överstiger 17%.

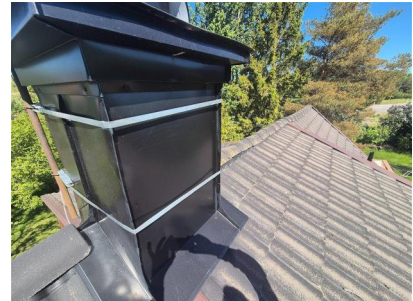
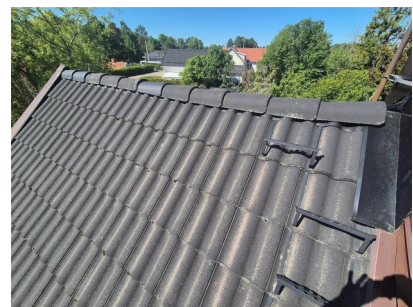
Taket är besiktat från takstege och mark.

Därifrån noteras inga brister.

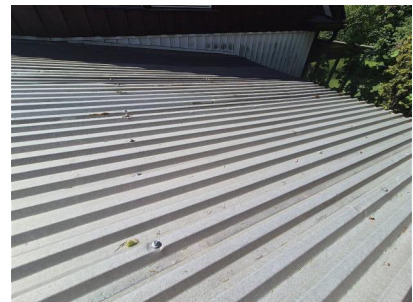
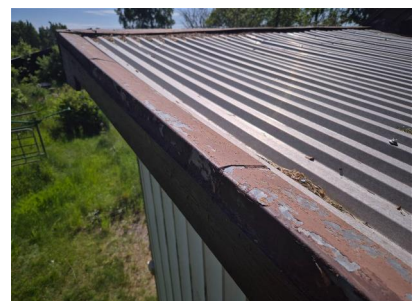
Risk finns för läckage i skarvar på detta äldre plåttak.

Tydliga färgsläpp finns på vindskiveplåtar.

Jag rekommenderar kontakt med plåtslagare för kontroll och åtgärd

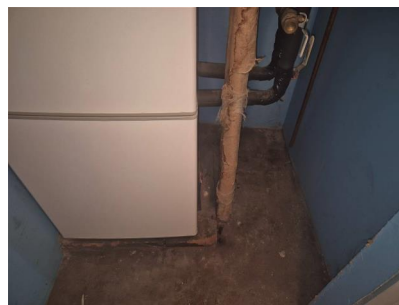
Gjutjärnsbrunnen är rostangripen.

Tätskikt med uppvik finns inte mot angränsande väggar.

Det finns risk att golvbrunnen rostar sönder med fuktskador som följd.

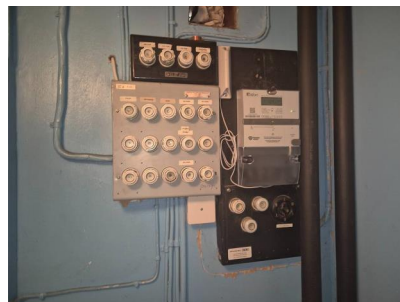
Jordfelsbrytare finns ej.

Det finns inget krav att hus byggda före år 2000 ska ha jordfelsbrytare. Jordfelsbrytaren minskar dock risken för personskador och brand orsakade av elanläggningen.

Eldragningar i huset är av äldre standard.

Kontakta en elektriker för kontroll och åtgärd.

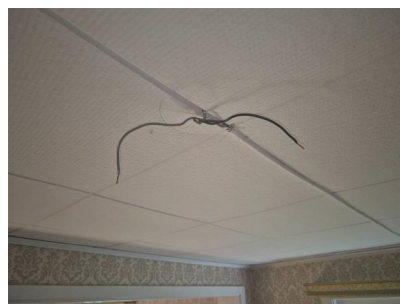
Oisolerade eltrådar hänger från taket.

Rekommenderas att isolera dessa sladdar.

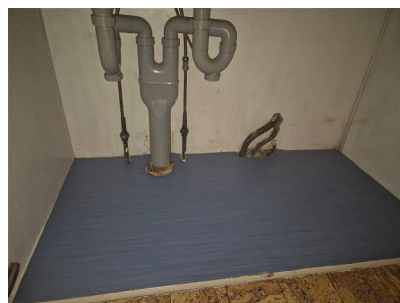
Fuktskydd i diskbänkskåp är inte tätt vid genomföringar och saknar gaveluppvik.

När fuktskydd inte är tätt är det svårt att upptäcka läckage från rörledningar. Vatten kan då tränga in i omkringliggande konstruktioner och orsaka fuktskador.

För att upptäcka eventuella läckage, installera ett fuktskydd.

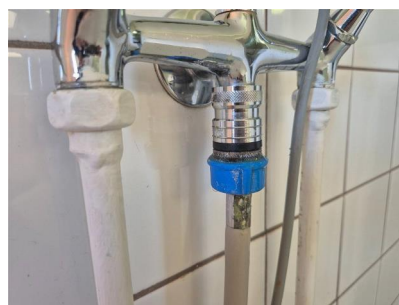
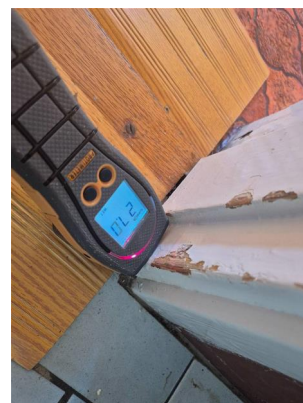
Huset är till stora delar av äldre standard och i behov av visst underhåll. I tvättstugan noterades en misstänkt fuktskada då en kran står och droppar och har fuktat upp karmen. Här rekommenderas en vidare utredning för att bedöma omfattning av detta.

Det droppar från koppling vid blandare till tvättmaskin.

Kranarna är stumma.

Detta har även gjort att karmen och foder runt dörren är fuktiga. Jag mäter upp en fuktkvot på 27% i karmen. Hög indikation bakom kakelplattor på vägg och plattorna har släppt något.

Jag rekommenderar kontakt med rörmokare för kontroll och åtgärd. Samt en vidare utredning för att avgöra om det finns fukt i väggen bakom tvättmaskinen.

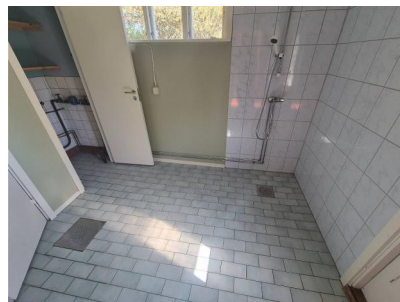
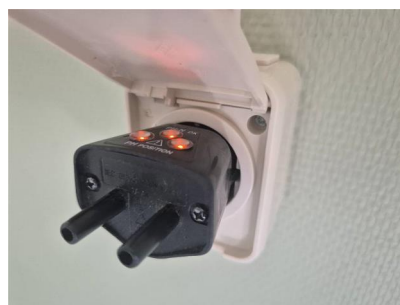
Gjutjärnsbrunnen är rostangripen mitt på golv, denna brunn byttes inte vid renovering.

Det finns risk att golvbrunnen rostar sönder med fuktskador som följd.

- Äldre golvbrunn av modell Purus Alfa i dusch byttes inte heller vid renovering. Där sticker brunnsmanschetten ut under klämringen. Detta ökar risken att klämringen kan släppa.
- Golvlist av trä placerad nära dusch.
- Rörgenomföring finns i golv till inkommande vatten. Vid tiden för renoveringen var detta enligt gällande regler.

Vid stickprovskontroll av jordat eluttag mot yttervägg på gavel noterades felkoppling.

Jag rekommenderar att en duschkabin monteras för att minska fuktbelastningen.

Kontakta en elektriker för kontroll och åtgärd.

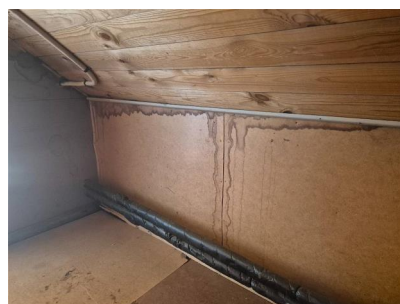
De fuktfläckar som finns på sidovindar ochnockvind bedöms vara äldre sedan innan takbyte.

Tydliga rinningsmärken på masonitskivor vid stödbensvägg.

Ingen förhöjd indikation av fukt vid besiktning.

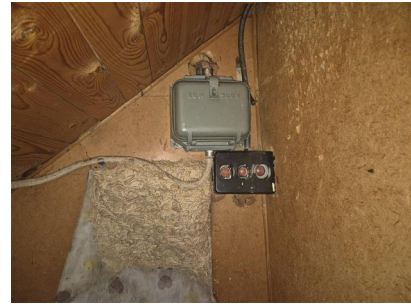
Proppskåp saknar säkringar.

Rekommenderas att montera porslinssäkringar eller kontrollera så denna elcentral är fränkopplad med hjälp av elektriker

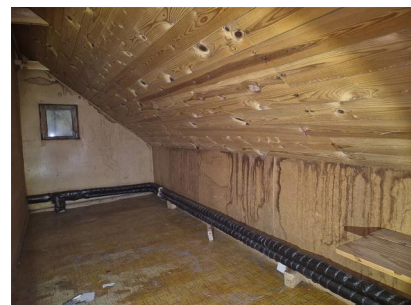
Fuktrosor finns på masonitskivor. Ingen förhöjd indikation av fukt vid besiktningstillfället.

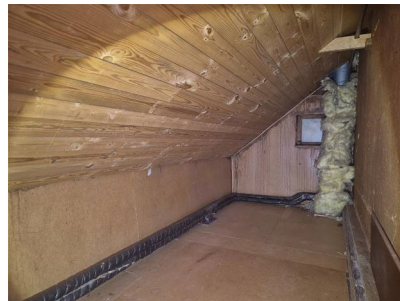
Även i denna sidovind finns fuktrosor på masonit utan förhöjd indikation av fukt.

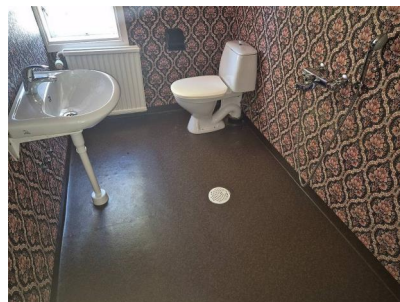
Våtutrymmet har äldre yt-/tätskikt.

Utrymmet är äldre och har passerat tiden för sin tekniska livslängd.

Klämringen sitter löst i brunnen och mattan runt brunnen har släppt något. Förhöjning finns runt brunnen vilket försvårar för vatten att rinna ner.

Renovering av utrymmet rekommenderas. Kontakta en behörig våtrumsentreprenör för en renovering. I samband med renoveringen bör omkringliggande konstruktioner kontrolleras för att upptäcka eventuella följdskador.
