# Besiktningsprotokoll

Anticimex Försäkringsbesiktning i samarbete med Fastighetsbyrån

| Fastighetsbeteckning:<br>Offerdals-Ede 1:83 | |
| Fastighetsadress:<br>Minkvägen 3 | |

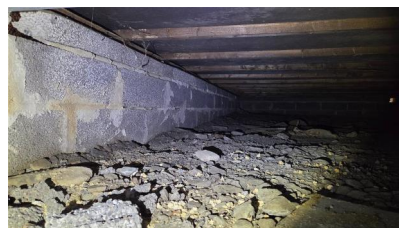
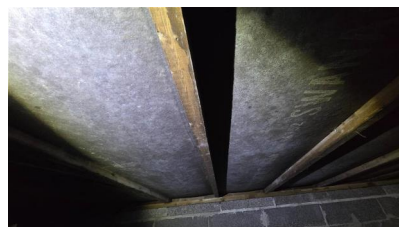
Vid kontroll av konstruktion uppmättes fuktvärden över kritisk fuktnivå och sparsam mikrobiell påväxt finns på trossbotten.

Uteluftsventilerade krypgrunder med bjälklag av organiskt material har ofta fuktskador på grund av naturlig fuktpåverkan. Detta kan resultera i mikrobiella skador.

Fuktkvoten uppmättes till 19 %.

-Ingen plastfolie finns på markytan

-Sparsamt organiskt material noteras på markytan.

-Grundmuren består av lättbetongblock.

-Trossbotten består av asfaboard.

För att undvika större skador så måste grundens klimat bli torrare. För detta rekommenderas installation av sorptionsavfuktare.

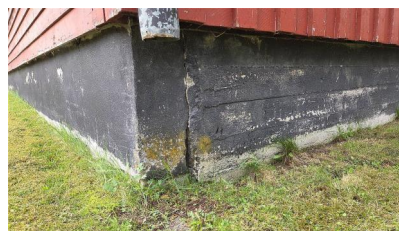
Spricka finns i sockel.

Detta kan leda till fukt- och frysskador i konstruktionen.

Putssläpp noteras på sockel.

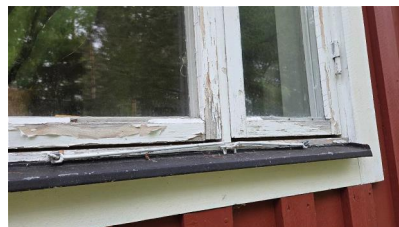
Vissa fönster har färg-/kittsläpp och torrsprickor.

Spricka noteras i enstaka fönsterruta.

För att öka livslängden på fönster rekommenderas målning och underhåll.

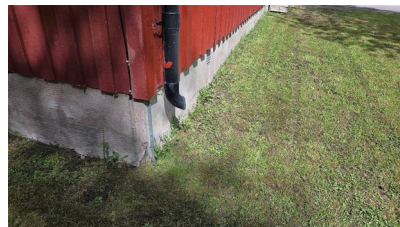
Stuprör avslutas nära husliv.

Stuprör som avslutas intill husliv (ovan mark) kan medföra en ökad fuktbelastning på grundmur/sockel med fuktrelaterade skador som följd.

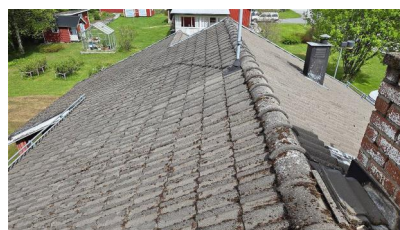
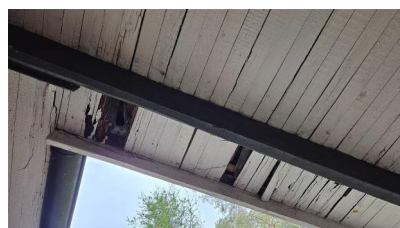
Yttertaket är äldre och i behov av renovering.

- Rötskador noteras på takutskott.
- Trasiga takpannor noteras allmänt.

Taket är äldre och har passerat tiden för sin tekniska livslängd. Renovering av yttertaket rekommenderas. Kontakta en takentreprenör för en renovering.

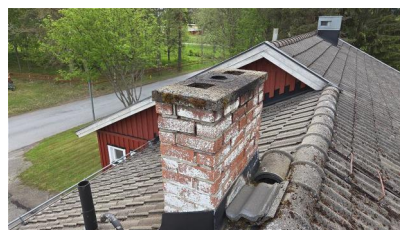
Skorstenen saknar väderskydd.

- Fogar vittrar.

Väderskydd kan monteras för att skydda mot nederbörd som annars kan orsaka fuktskador och frostsprängning i skorstenen/ murstocken.

Vi rekommenderar att du kontaktar en fackman för att ta reda på hur och om ett väderskydd ska monteras.

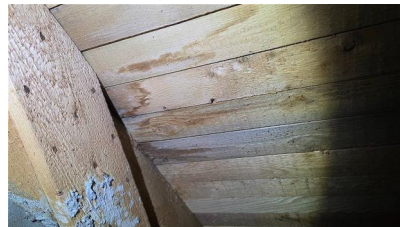
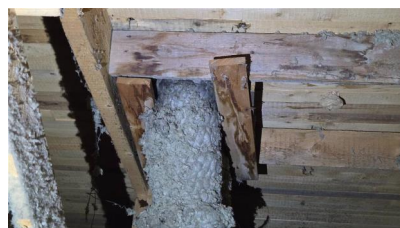
Mindre fuktfläckar noteras kring skorstenen och rör genomföringar.

Bedöms torra vid besiktningen.

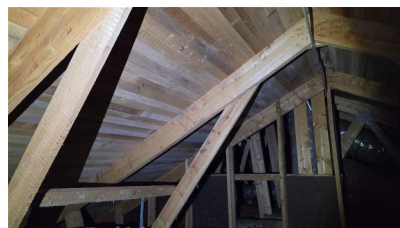
Vid kontroll av vinden uppmättes fuktvärden under kritisk fuktnivå för mikrobiell tillväxt och en normal lukt upplevdes. Fuktkvoten i underlagstak/takbjälkar uppmättes till 8 %.

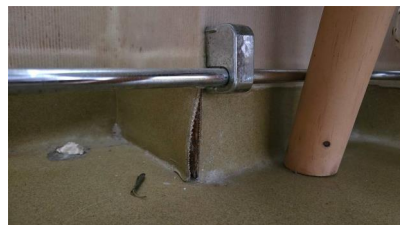
Golvet har äldre yt-/tätskikt.

-Skarvar har gått isär.

-Inget uppvik av golvmatta mot tröskel och avloppsrör.

Eftersom funktionen, som innebär att ytskiktet/tätskiktet ska vara vattentätt, kan vara nedsatt finns en ökad risk att vatten tränger igenom ytskiktet/tätskiktet med vattenskador i omkringliggande konstruktioner som följd.

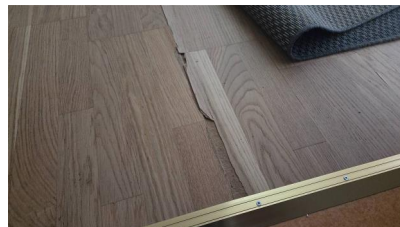
Skada noteras på parkettgolv.

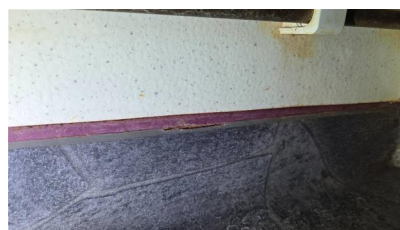
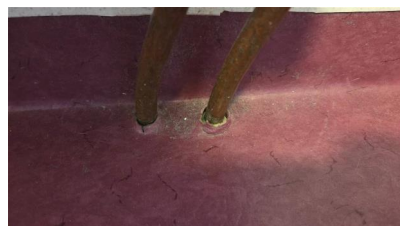
Våtutrymmet har äldre yt-/tätskikt.

- Svetsskarv har otätheter i duschzon.
- Otäta rör genomföringar finns i golv.

Eftersom funktionen, som innebär att ytskiktet/tätskiktet ska vara vattentätt, kan vara nedsatt finns en ökad risk att vatten tränger igenom ytskiktet/tätskiktet med vattenskador i omkringliggande konstruktioner som följd.

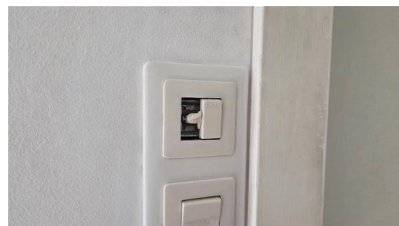
Knapp på strömbrytare är trasig.

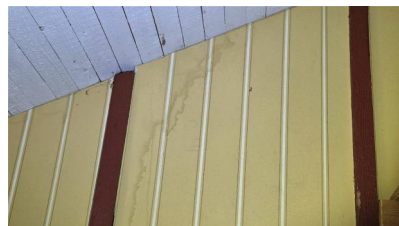
Väggen har fuktfläckar.

Fuktfläckar kan bero på olika saker, och kan vara ett tecken på en tidigare eller en pågående fuktskada.

Vi rekommenderar kontakt med byggtreprenör för att bedöma orsak och omfattning.

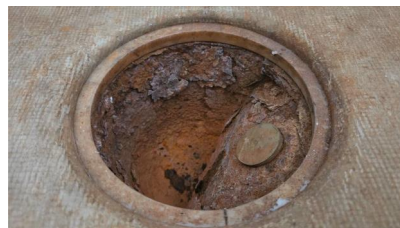
Gjutjärnsbrunnen är rostangripen.

Byt denna vid eventuell framtida renovering.
