Fastighetsuppgifter

Sånö 3:3

Sånövägen 3

**Besiktningssuppgifter**

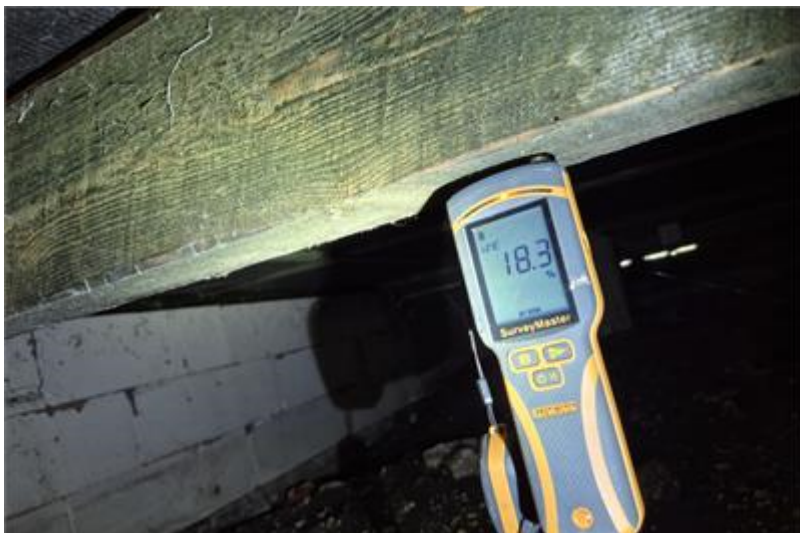
Byggnadsdel	Krypgrund
Konstruktionsdel	Bärlina
Konstruktionsuppbyggnad	Plintar, bärlina, blindbottenskivor, isolering och ovanliggande golvkonstruktion.

Vid fuktmätning av tryckimpregnerad bärlina erhöles ett värde på omkring 18-20% fuktkvot (FK). Det kritiska gränsvärdet för mikrobiell tillväxt brukar anges till ca 15-17% fuktkvot (FK).

Mätning i tryckimpregnerat virke kan ge missvisande förhöjda värden då impregneringsmedel kan påverka mätresultatet. Resultatet bör vägas samman med lukt och okulära iakttagelser.

Notera att stickprovsmässig undersökning är utförd samt att mätvärden normalt sett kan variera över årtiderna. För att säkert fastställa konstruktionens kondition och fuktstatus måste en mer omfattande undersökning utföras.
