# Besiktningssprotokoll

Anticimex Försäkringsbesiktning i samarbete med Fastighetsbyrån

Fastighetsbeteckning: Gevaldigern 18	
Fastighetsadress: Nybohms Gränd 4	
Postnummer: 644 31	Ort: Torshälla

Besiktningdatum: 2026-05-28	Protokollnummer: 69731931
Temperatur: 16 °C	Väderlek: Sol
Tekniker: Carl Segelborg	
E-post: Carl.segelborg@anticimex.se	
Kontor: Eskilstuna	
Närvarande: Säljare medverkade på besiktningen	
Besiktningstekniker: Carl Segelborg Anticimex Sörmland.

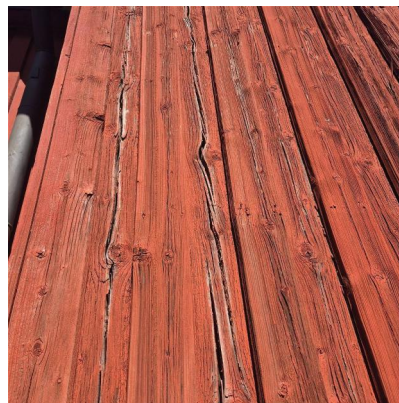
#### Utvändigt / Fasad

Enstaka panelbrädor har mindre rötskador. Fasadpanelen är i behov av målning/underhåll.

Fasadbeklädnad och träkonstruktioner där målningsbehov finns riskerar att få fukt- och rötskador på grund av sämre vattenavvisande förmåga. För att öka livslängden på fasadbeklädnaden rekommenderas målning och underhåll. I samband med ommålning rekommenderas att de rötskadade panelbrädorna byts ut.

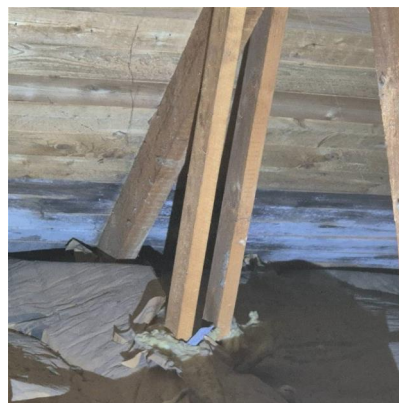
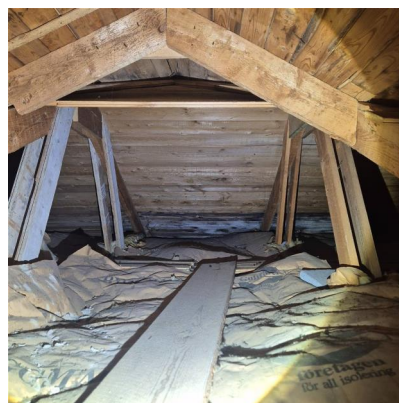
### Utvändigt / Vind

Vid kontroll av vinden har fuktvärden under kritisk fuktnivå för mikrobiell tillväxt uppmätts, dock finns mikrobiell påväxt på underlagstak.

Fuktkvoten i underlagstak/takbjälkar uppmättes till 8 %.

Den upptäckta mikrobiella påväxten på underlagstaket är ett tecken på att vinden har tillförts eller tillförs fukt inifrån bostaden. Observera att besiktning av bostadens ventilationssystem inte har ingått i uppdraget.

För att komma tillrätta med detta kan fukttillförseln inifrån bostaden behöva minskas. Det kan göras genom att ventilationen i bostaden förbättras samt att eventuella otätheter i vindsbjälklaget (tak-/väggvinklar, taklucka med mera) tätas. Läs Anticimex faktablad om oppvärmda vindsutrymmen för tips och råd.

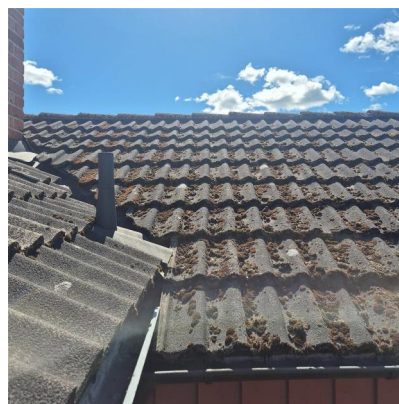
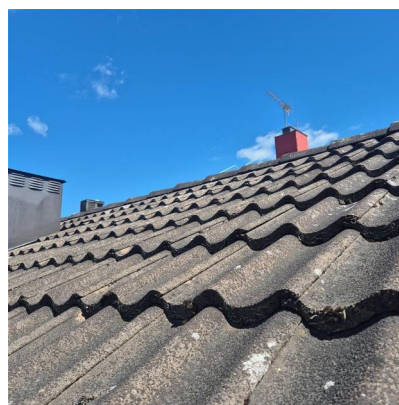
## Utvändigt / Tak

Yttertaket är äldre.

Takpannor, plåtdetaljer och underlagspapp har enligt vår bedömning en begränsad livslängd. Eftersom husets taktäckning är äldre har det ett minskat motstånd mot vatteninträngning. Detta i sin tur kan leda till fuktskador på träläkt och vidare ner i underliggande konstruktioner.

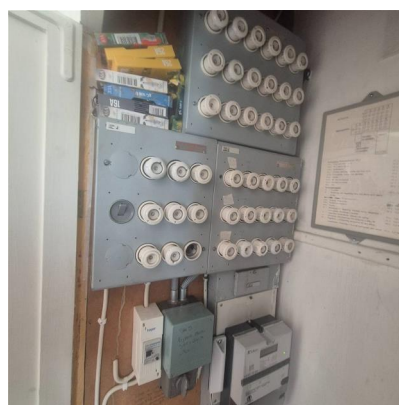
## Entréplan / Hall

Säkringshuvor saknas i elcentralen.

Montera säkringshuvor i elcentralen.

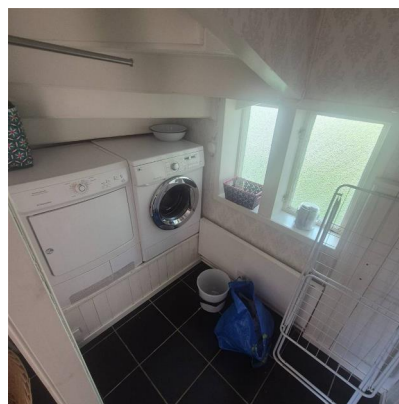
### Entréplan / Tvättstuga

Normala fuktvärden indikerades mot klinker/kakel.

Fuktindikering mot kakel och klinker som regelbundet vattenbegjuts är svårt att utföra då även det underliggande fästmassan kan ge utslag på instrumentet utan att skada föreligger. Fuktindikering har dock utförts i delar av utrymmet som ej vattenbegjuts samt i angränsande rum/konstruktioner, utan avvikelser.

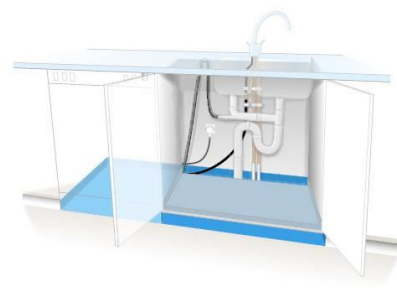
### Entréplan / Kök

Fuktskydd saknas i diskbänksskåp.

Utan fuktskydd är det svårt att upptäcka läckage från rörledningar. Vatten kan då tränga in i omkringliggande konstruktioner och orsaka fuktskador.

För att upptäcka eventuella läckage, installera ett fuktskydd.

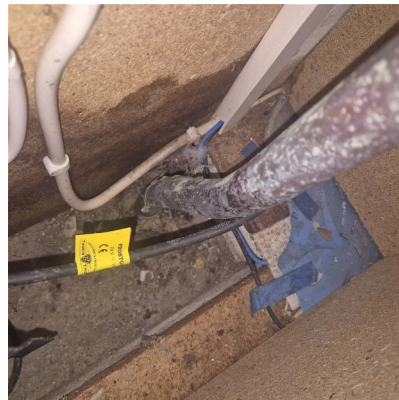
### Entréplan / Entréhall

Vid kontroll av konstruktion uppmättes fuktvärden under kritisk nivå för mikrobiell tillväxt och normal lukt upplevdes.

Grundläggningen består av en betongplatta på mark utan underliggande isolering och med ett uppreglat isolerat golv dikt an betongen. Fuktkvoten uppmättes till 10 %.

Befintlig golvkonstruktion och eventuella väggssyllar riskerar att drabbas av fuktskador på grund av naturlig fuktpåverkan. Detta i sin tur kan leda till mikrobiella skador (angrepp av mikroorganismer) som kan resultera i att mikrobiell lukt sprids till boendemiljön.

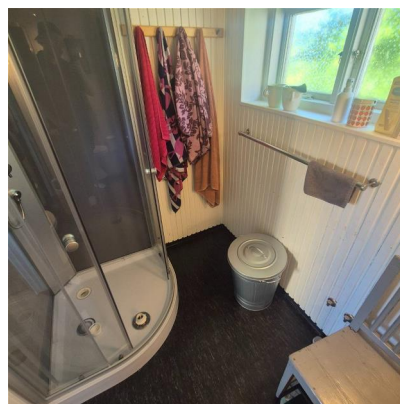
### Övre plan / Badrum/Wc

- Våtutrymmet har äldre yt-/tätskikt.
- Träpanel som ytskikt.

Eftersom funktionen, som innebär att ytskiktet/tätskiktet ska vara vattentätt, kan vara nedsatt finns en ökad risk att vatten tränger igenom ytskiktet/tätskiktet med vattenskador i omkringliggande konstruktioner som följd.

-----  
Fuktindikering i utrymmet gav inga förhöjda fuktindikationer.

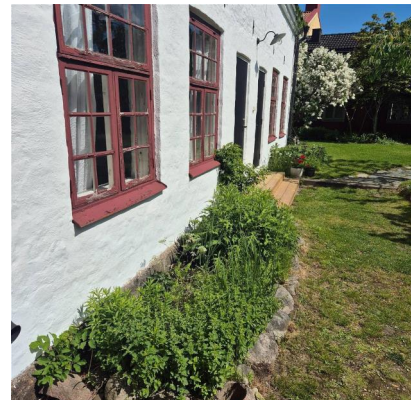
#### Utvändigt / Sockel

Växter finns i anslutning till byggnaden.

När det finns rabatter och växter nära byggnaden finns risk att fukt stannar kvar i väggarna. Detta kan i sin tur orsaka invändiga fuktskador. Växternas rötter kan också skada grundmuren och sätta dräneringsledningen ur funktion.

Området närmast huset rekommenderas att vara fritt från växtlighet.

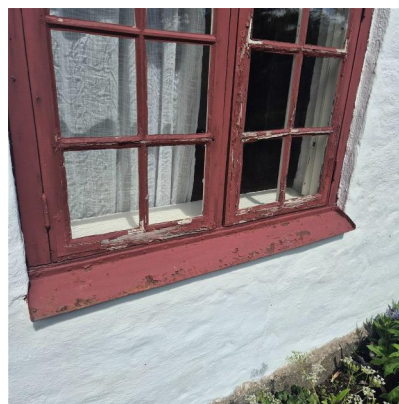
### Utvändigt / Fönster

Fönster är i behov av målning/underhåll.

Fönsterbågar och fönsterkarmar där målningsbehov finns riskerar att få fukt- och rötskador på grund av sämre vattenavvisande förmåga.

För att öka livslängden på fönster rekommenderas målning och underhåll.

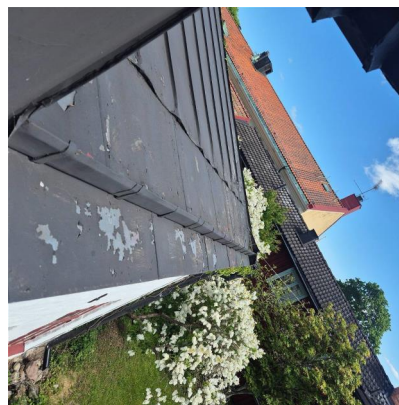
### Utvändigt / Tak

Äldre plåttak.

Äldre plåttak innebär risker på grund av slitage och långvarig väderpåverkan. Rost och materialförsvagning kan uppstå med tiden, särskilt vid skarvar och infästningar, vilket ökar risken för läckage och fuktskador i underliggande konstruktion. Temperaturväxlingar kan dessutom få plåten att röra sig, vilket kan förvärra sprickor och otätheter.

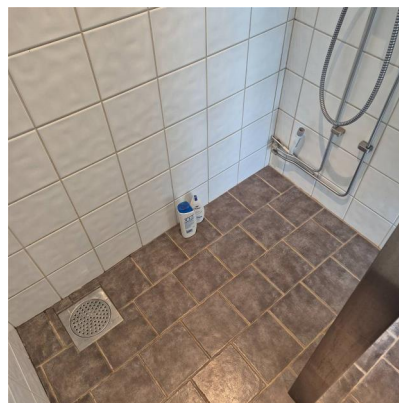
### Entréplan / Dusch

- ⚠ - Golvbrunnen är placerad för nära vägg.
- Rörgenomföring finns i vägg.

Det finns risk att tätskiktet inte har kunnat anslutas på rätt sätt, vilket kan leda till fuktskador.

-----  
Normala fuktvärden indikerades mot klinker/kakel.

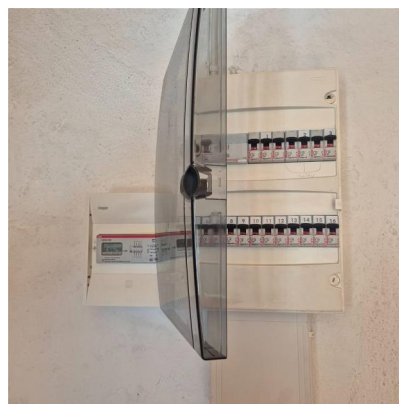
### Entréplan / Matplats

Gruppförteckning över elcentralen saknas.

"Gruppförteckning" är en lista som ska vara placerad vid elcentralen. Den visar vilka säkringar som är anslutna till vilka armaturer, vägguttag och apparater. Den är också till för att underlätta vid felsökning och elarbeten.

Kontakta en elektriker för att upprätta en gruppförteckning som placeras i närheten av elcentralen.
