# Besiktningsprotokoll

Anticimex Försäkringsbesiktning i samarbete med Fastighetsbyrån

| Fastighetsadress:<br>Mörtövägen 168 | |

| Besiktningsdatum:<br>2026-05-29 | Protokollnummer:<br>69729845 |

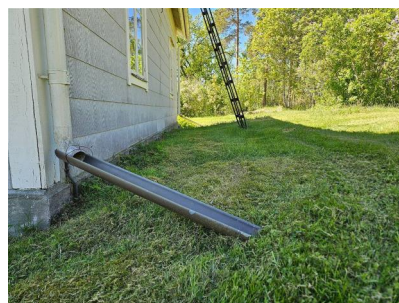
- Marken lutar mot husets baksida.

Detta kan innebära en ökad fuktbelastning mot grunden vilket i sin tur kan orsaka fuktskador i huset.

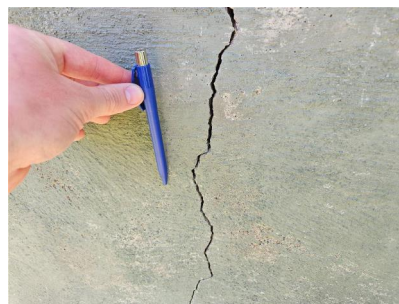
- Sprickor finns i sockel efter lättare sättning. Notera att sockeln är uppbyggd med natursten.

Dessa bedöms inte ha lett till bakomliggande skador utan sprickorna kan fyllas i med lagningbruk i dagsläget. Skulle sprickorna tillta i omfattning rekommenderas kontakt med konstruktör för vidare konsultation.

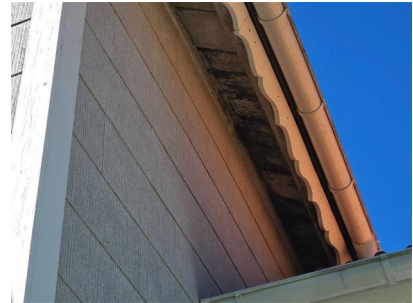
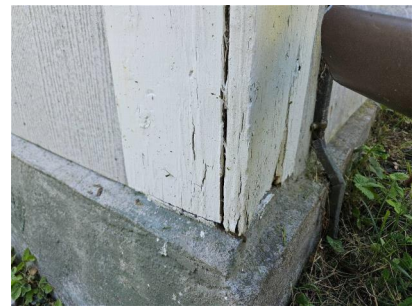
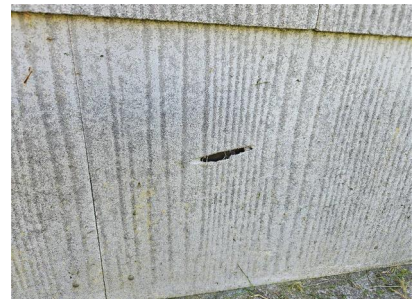
- Mindre sprickor/otätheter förekommer i eternitplattorna.
- Knutbrädorna och takfoten påvisar ett målning/underhållsbehov som kan utföras med det löpande underhållet.

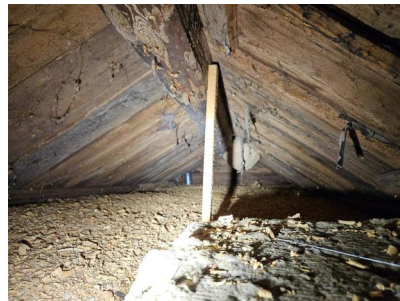
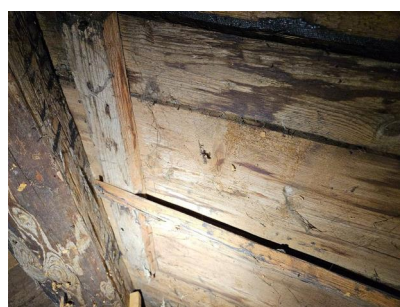
- Vindsutrymmet kunde inte besiktas i helhet eftersom landgångar saknas samt är utrymmet för trångt. Ifrån vindsluckan noteras det äldre fuktfläckar.

- Vid kontroll av vinden ifrån vindsluckan uppmättes fuktvärden under kritisk fuktnivå för mikrobiell tillväxt och en normal lukt upplevdes. Fuktkvoten i underlagstak/takbjälkar uppmättes till 10,0 %.

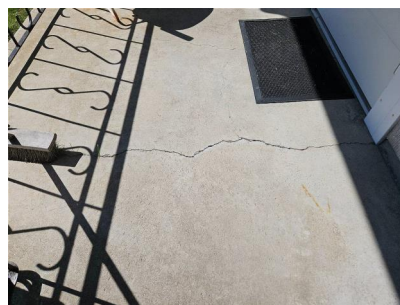
- Sprickor förekommer på entrébro som kan åtgärdas löpande med underhållet.

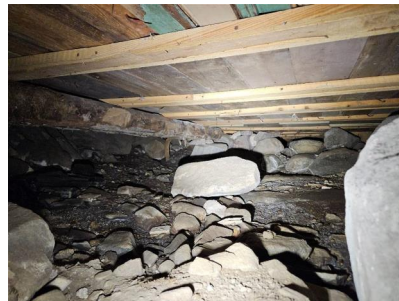
- Vid kontroll av konstruktion uppmättes fuktvärden över kritisk fuktnivå.

Uteluftsventilerade torpargrunder med bjälklag av organiskt material har ofta fuktskador på grund av naturlig fuktpåverkan. Detta kan resultera i mikrobiella skador. Fuktkvoten uppmättes till 18,7%.

- Organiskt material.
- Kalkdragning på delar utav blindbotten.

För att undvika detta så måste grundens klimat bli torrare, en typisk åtgärd kan exempelvis vara installation utav sorptionsavfuktare med kanalsystem. Läs Anticimex faktablad om uteluftsventilerade torpargrunder för tips och råd.

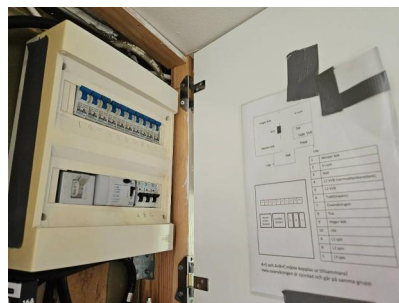
- El-centralen har jordfelsbrytare som betjänar entréplan, dock saknas jordade uttag på övreplan.

Vid en framtida renovering utav elen bör jordade uttag och installationer betjäna hela huset. I övrigt noteras det att gruppförteckning finns.

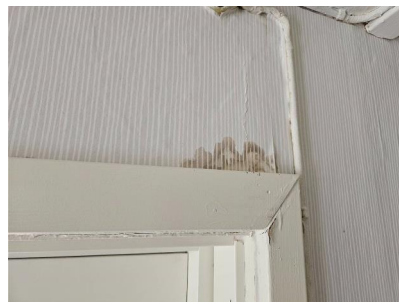
- Äldre fuktfläck ifrån ett historiskt läckage noteras ovanför ytterdörren.

Vid en framtida renovering kan väggkonstruktionen kontrolleras efter eventuella följdsador.

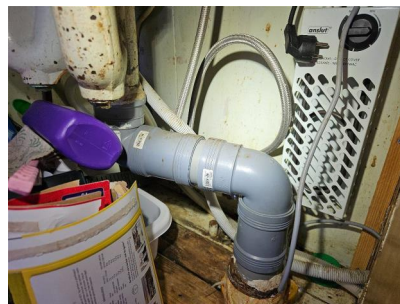
- Fuktskydd saknas i diskbänksskåp samt under kyl/frys.

I övrigt noteras det att avloppslangen ifrån diskmaskinen inte är förankrad med upphängningsbygel eller klammer.

När detta saknas kan ett läckage ifrån avloppet eller trycksatta ledningar lättare nå angränsande ytor. Därav rekommenderas det att man kompletterar med fuktskydd i och under dessa. Denna punkt kan ses som skade förebyggande och kräver ingen akut åtgärd i dagsläget.

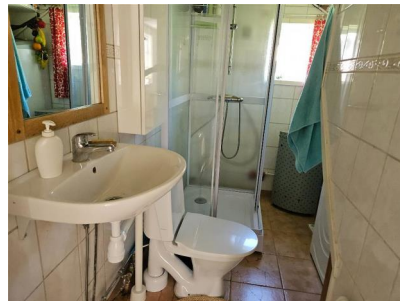
- Våtutrymmet har äldre yt-/tätskikt.

Eftersom funktionen, som innebär att ytskiktet/tätskiktet ska vara vattentätt, kan vara nedsatt finns en ökad risk att vatten tränger igenom ytskiktet/tätskiktet med vattenskador i omkringliggande konstruktioner som följd. I dagsläget bedöms utrymmet dock fungera tack vare att duschkabin används, vilket i fortsättningen rekommenderas innan renovering utförs. Man bör ändå räkna med en renovering inom 10år.

- Sprucket kakel på golv.
- Plastmatta finns under duschkabin resten kakel.

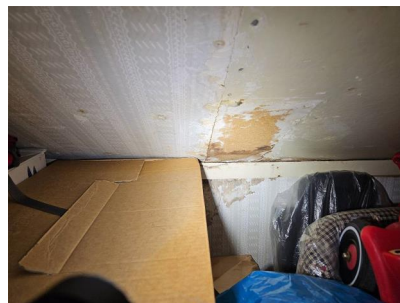
- Äldre läckage skada noteras på innertaket/väggvinkel.

Vid en framtida renovering kan bakomliggande konstruktioner kontrolleras efter eventuella följskador.

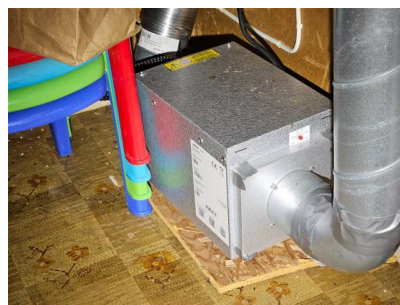
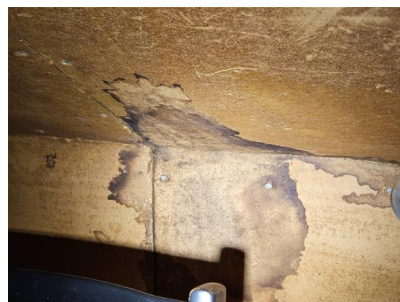
- Syftet med denna installation är att genom avfuktning hålla fuktigheten på vindsutrymmet på en så låg nivå att ingen tillväxt av mikroorganismer är möjlig. För att detta ska fungera är det viktigt att installationen servas årligen med bland annat filterbyte och kontroll av inställningar så att fuktigheten inte stiger.

I övrigt noteras det en äldre fuktfläck vid tak/väggvinkel.
